RELATORIO DE INSPEÇÃO

CABOS DE AÇO

VOESTALPINE MEINCOL

Caxias do Sul/RS

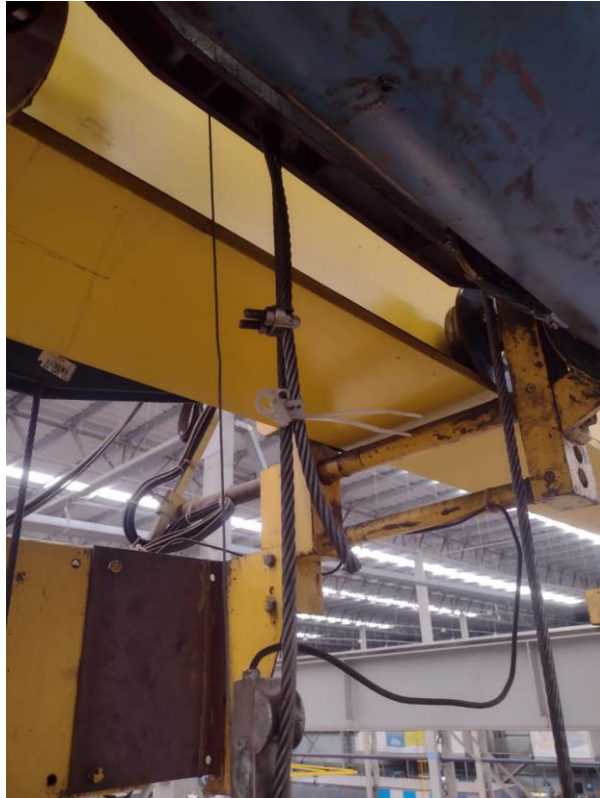
PONTO FIXO MONTADO CORRETAMENTE

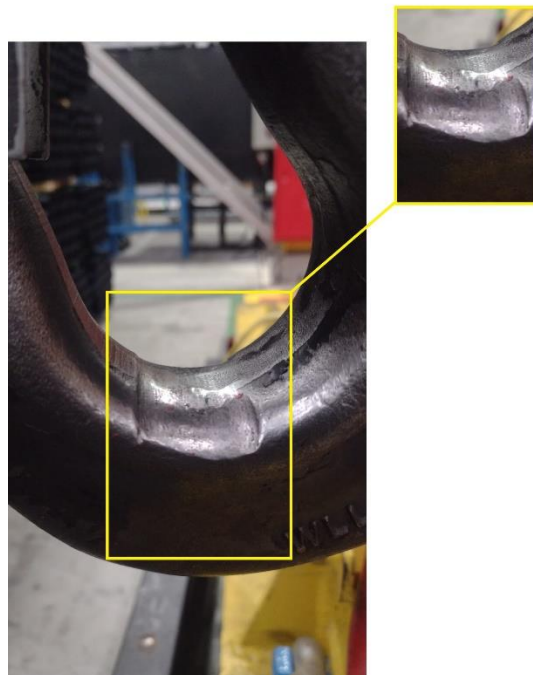
Observações complementares: Gancho de levantamento principal apresenta uma deformação acentuada. Observar o avanço desta deformação na próxima inspeção.

DEFORMAÇÃO ACENTUADA NO GANHO PRINCIPAL

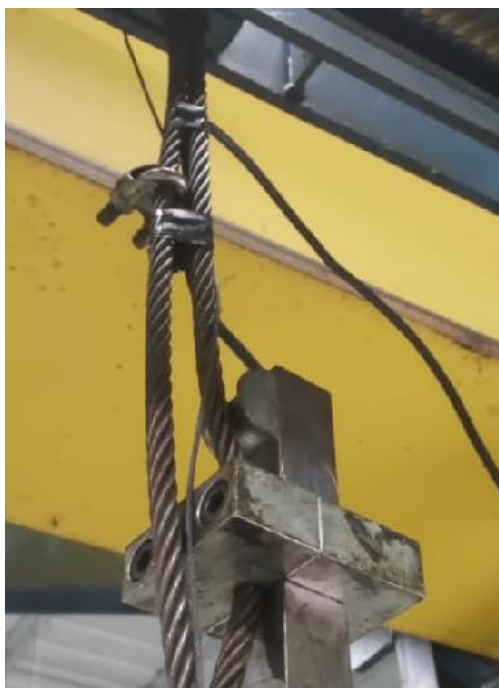
PONTO FIXO MONTADO CORRETAMENTE

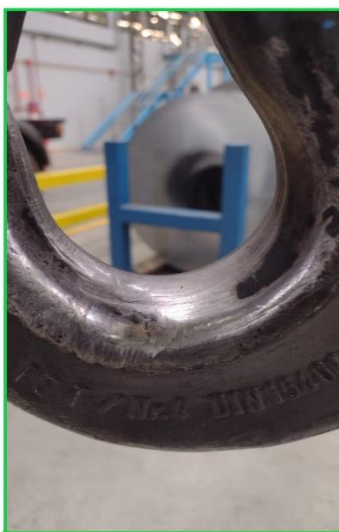
GANCHO EM BOAS CONDIÇÕES

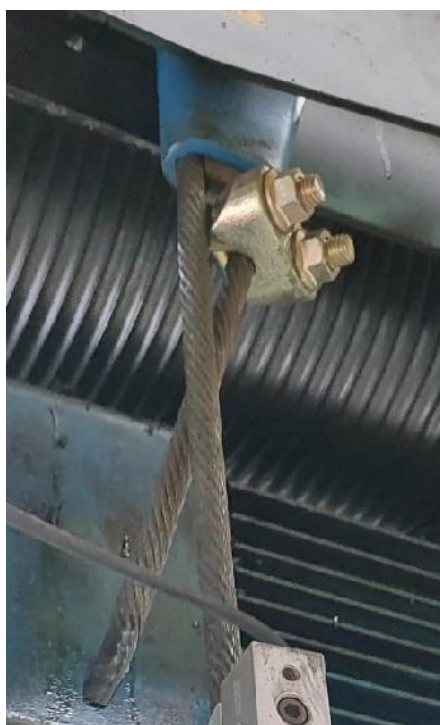
PONTO FIXO MONTADO CORRETAMENTE

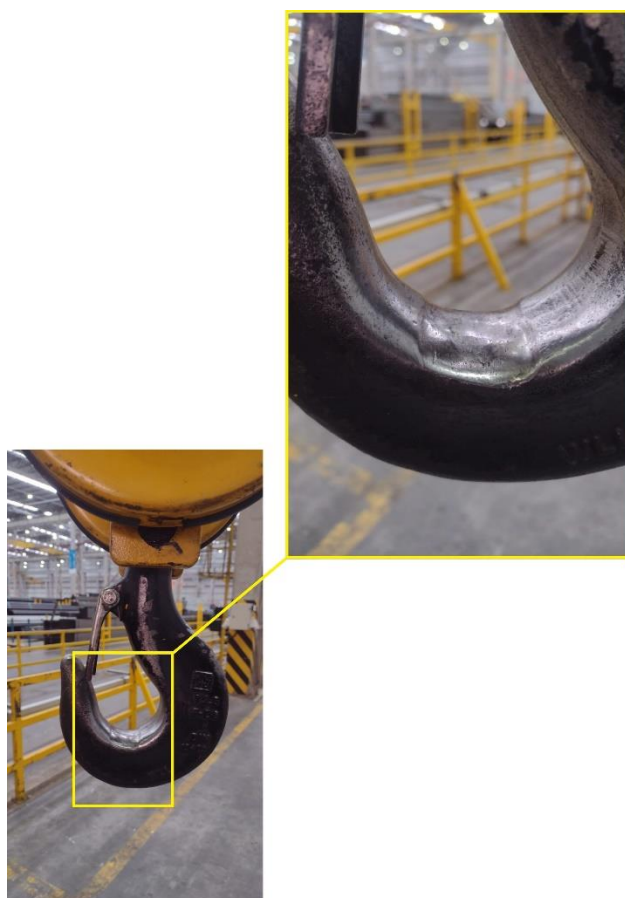
Observações complementares: Gancho de levantamento principal apresenta uma deformação acentuada, observar o avanço desta deformação na próxima inspeção.

DEFORMAÇÃO ACENTUADA NO GANHO PRINCIPAL

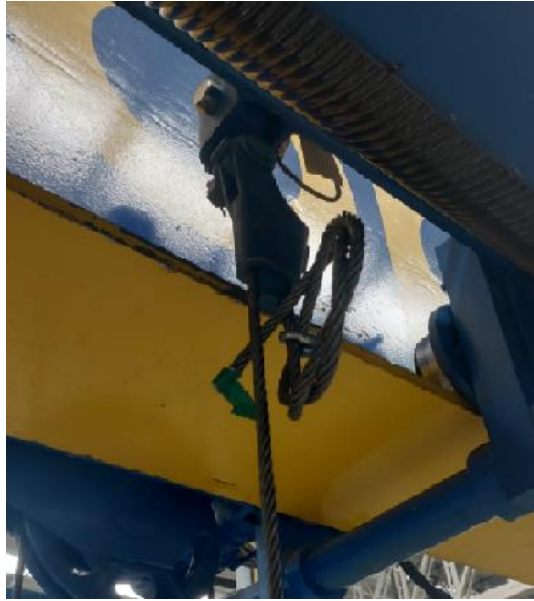
PONTO FIXO MONTADO CORRETAMENTE

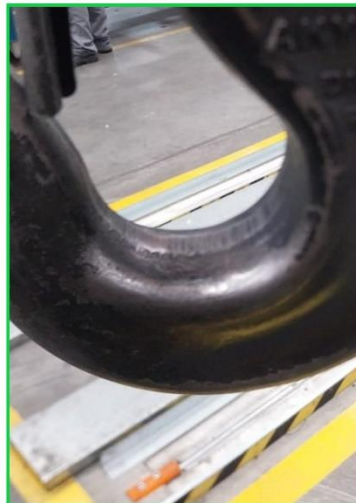
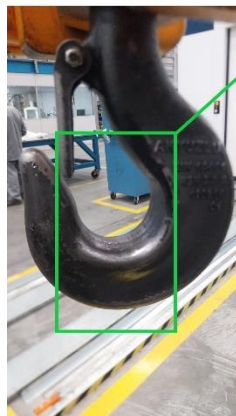
GANCHO EM BOAS CONDIÇÕES

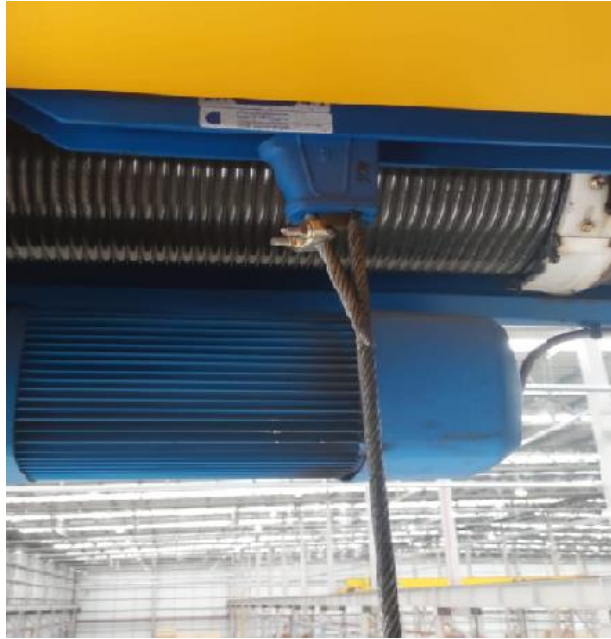
PONTO FIXO MONTADO CORRETAMENTE

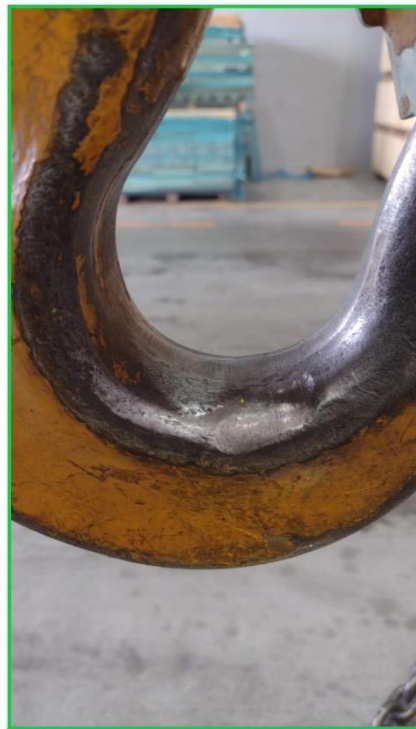
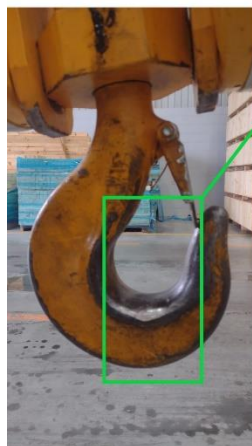
LEVE DEFORMAÇÃO NO GANCHO PRINCIPAL

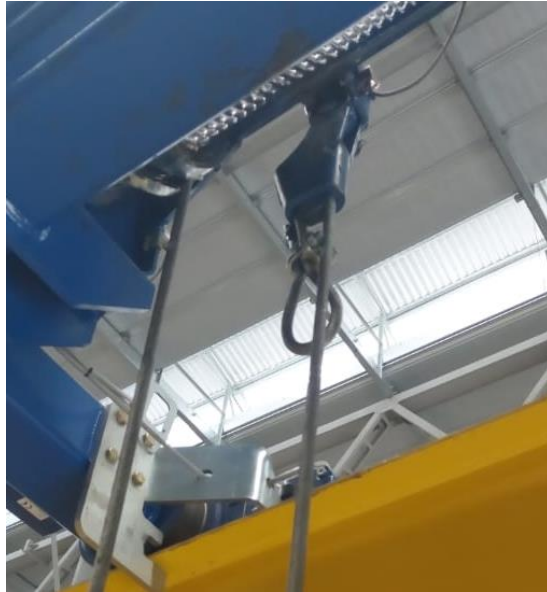
PONTO FIXO MONTADO CORRETAMENTE

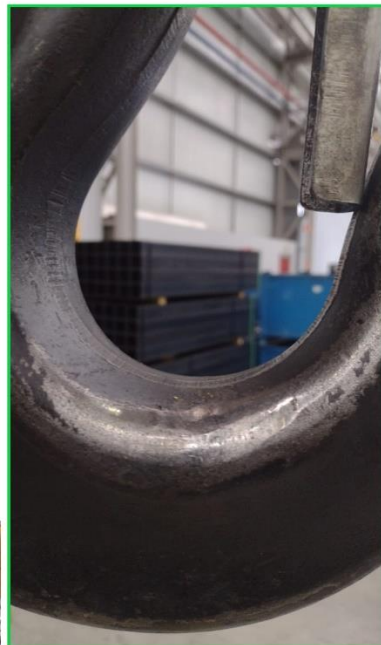
GANCHO EM BOAS CONDIÇÕES

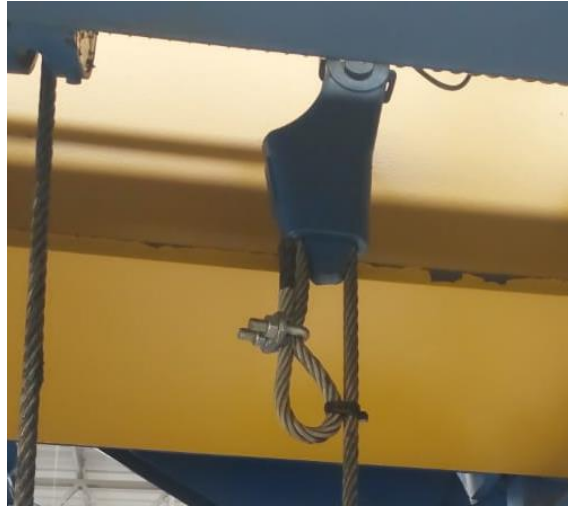
PONTO FIXO MONTADO CORRETAMENTE

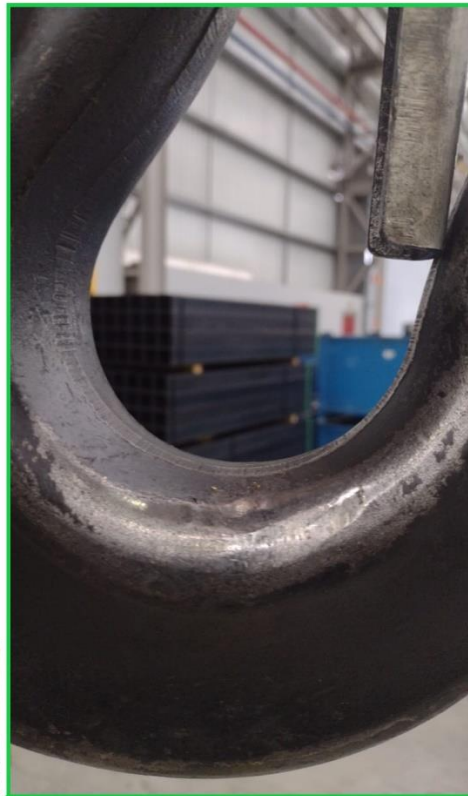
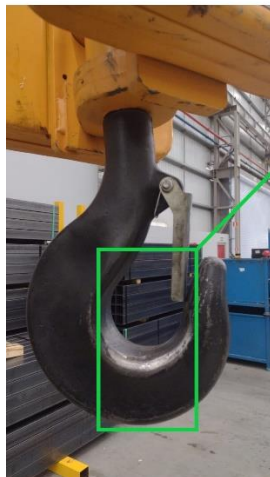
GANCHO EM BOAS CONDIÇÕES

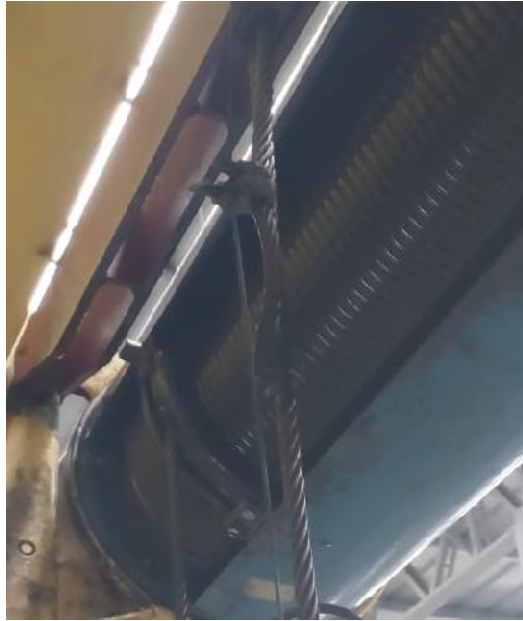
PONTO FIXO MONTADO CORRETAMENTE

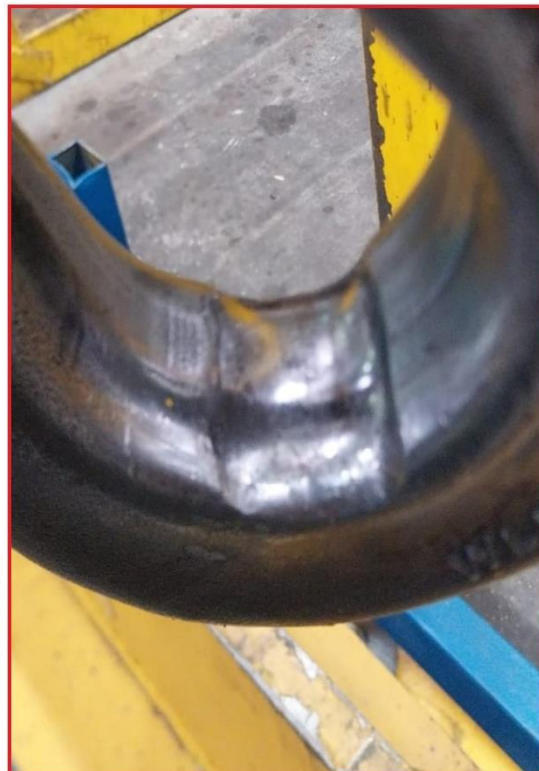
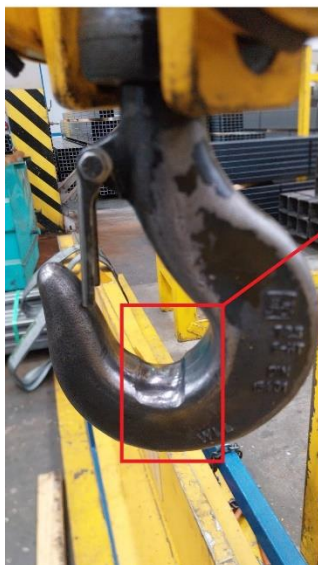
DEFORMAÇÃO CRÍTICA NO GANCHO PRINCIPAL

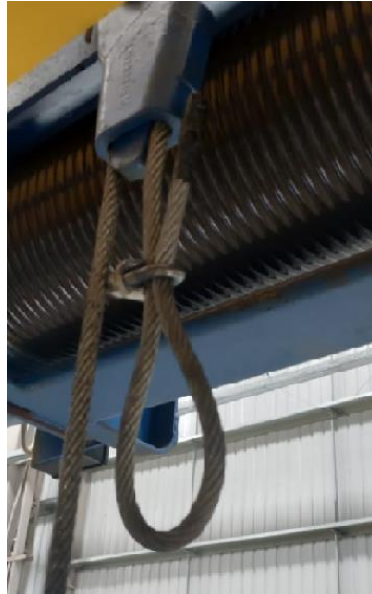
PONTO FIXO MONTADO CORRETAMENTE

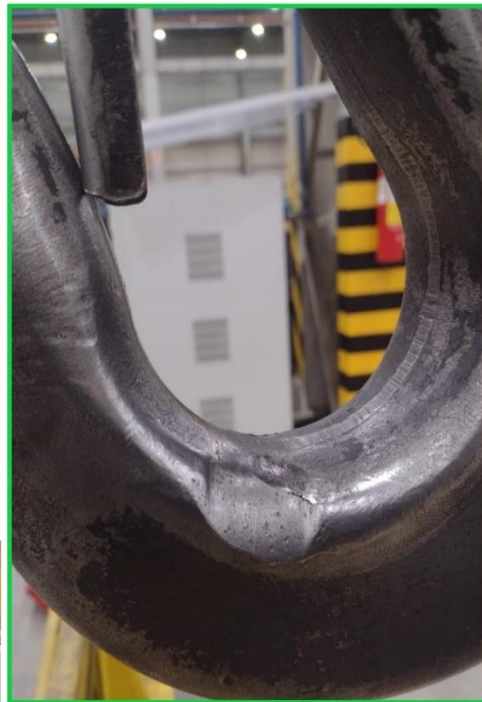
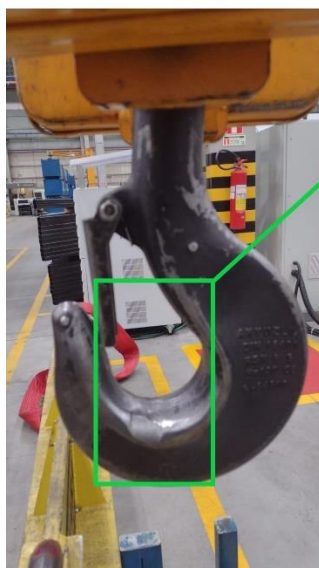
LEVE DEFORMAÇÃO NO GANHO PRINCIPAL

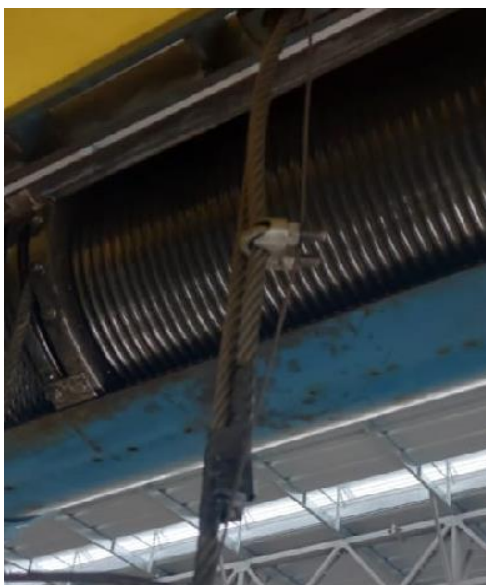
PONTO FIXO MONTADO CORRETAMENTE

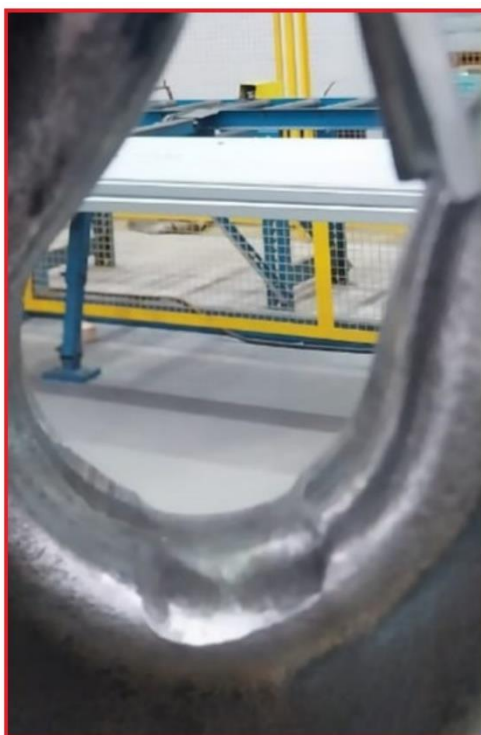
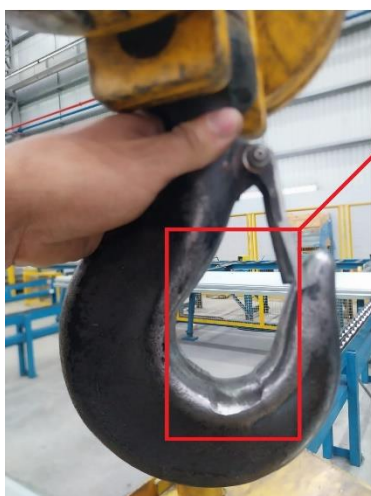
DEFORMAÇÃO CRÍTICA NO GANCHO DE LEVANTAMENTO PRINCIPAL

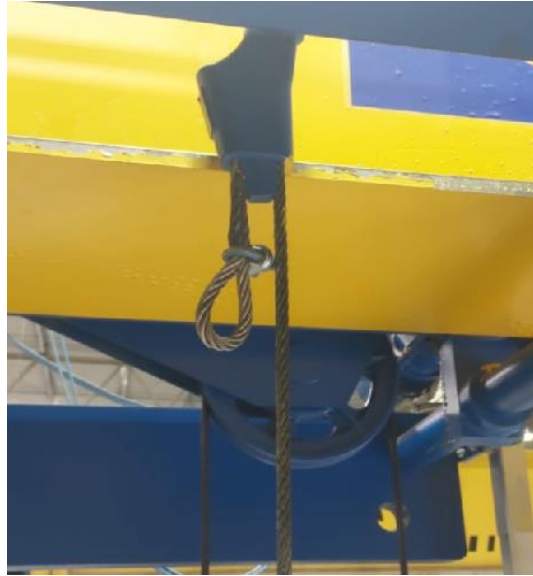
PONTO FIXO MONTADO CORRETAMENTE

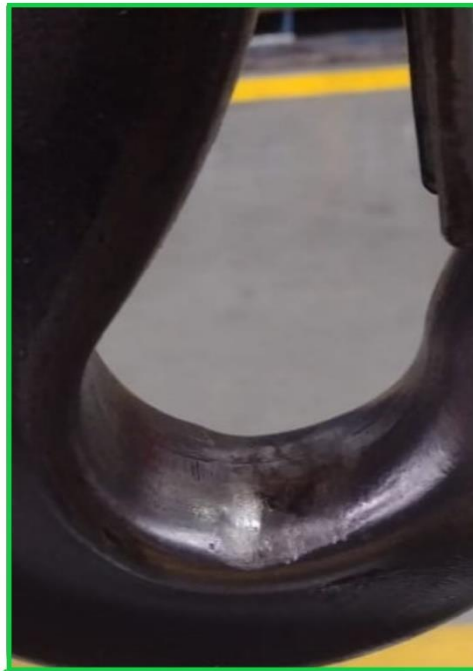
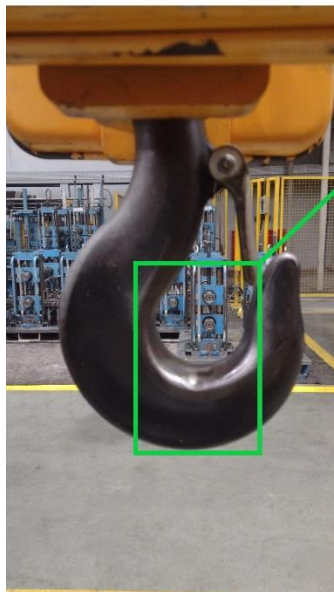
LEVE DEFORMAÇÃO NO GANCHO PRINCIPAL

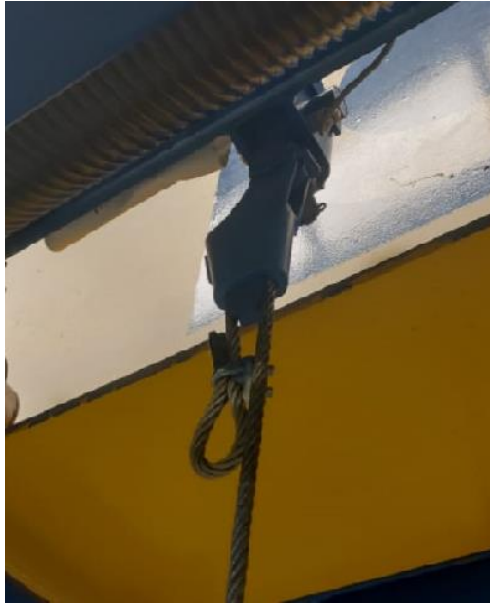
PONTO FIXO MONTADO CORRETAMENTE

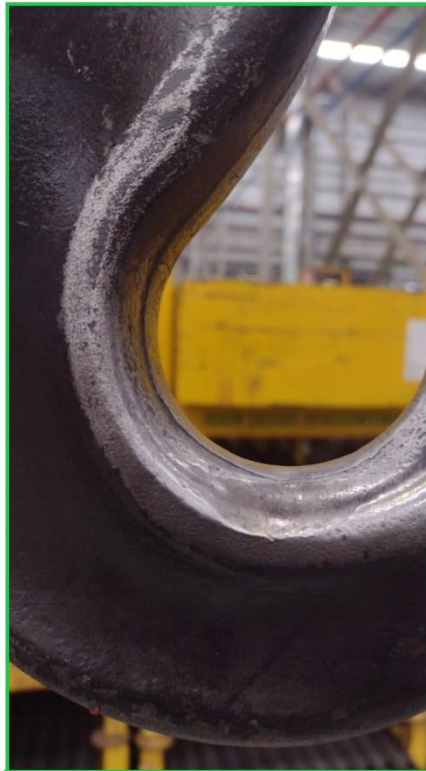
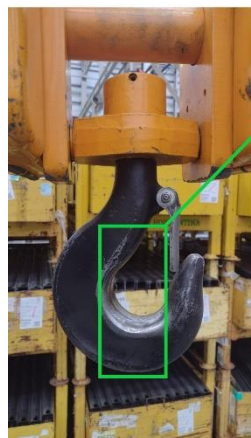
LEVE DEFORMAÇÃO NO GANCHO PRINCIPAL

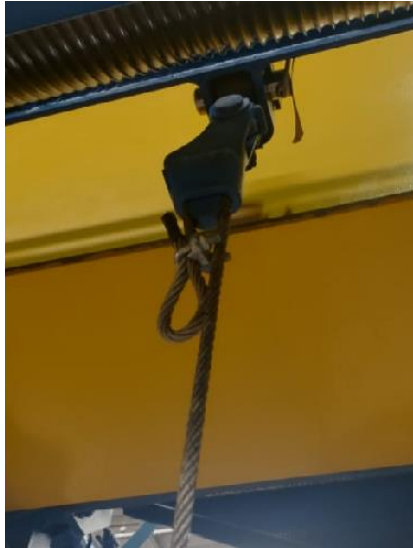
PONTO FIXO MONTADO CORRETAMENTE

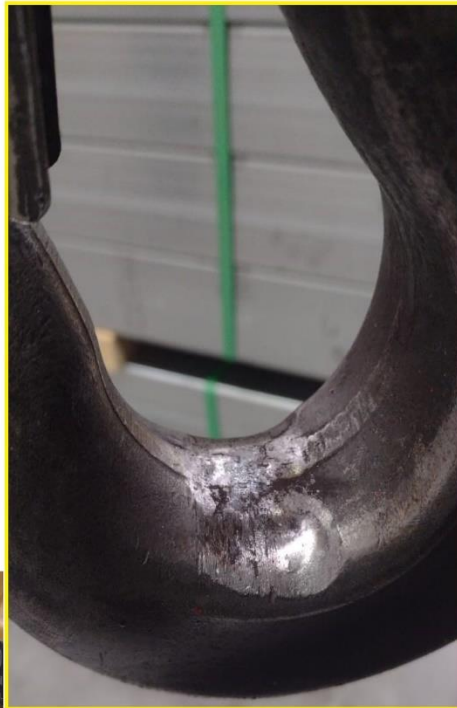
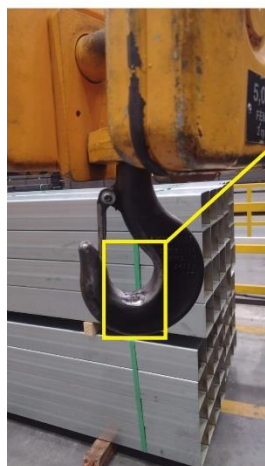
DEFORMAÇÃO ACENTUADA NO GANCHO PRINCIPAL

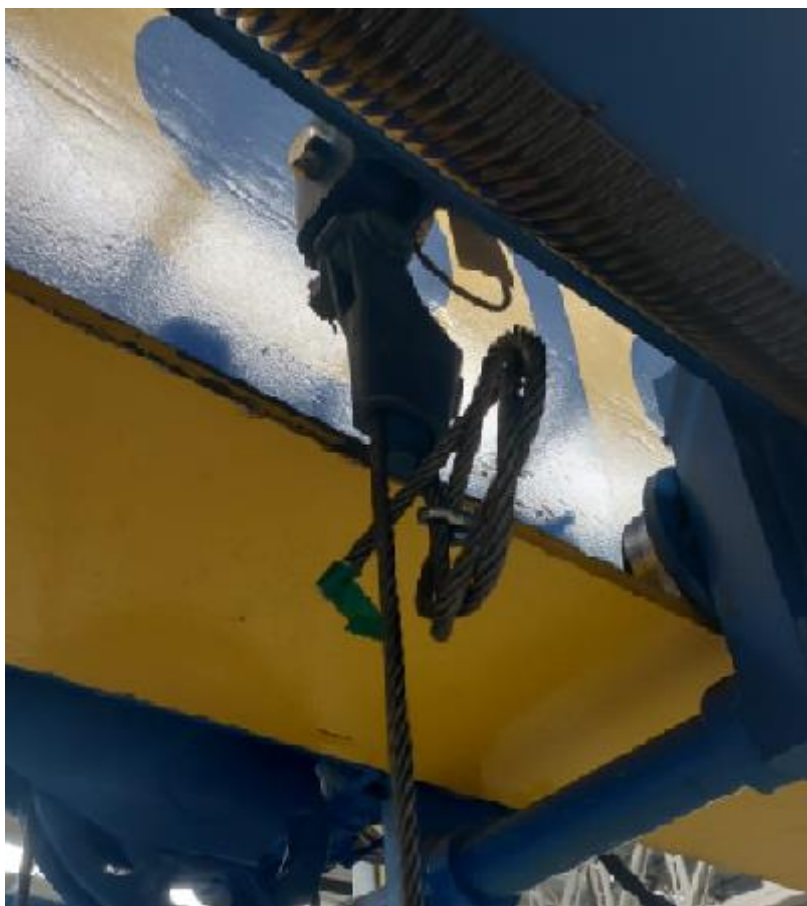
☐ Existem amassamentos, torções, dobras ou danos causados por agentes mecânicos no cabo de aço? ☒ Sim ☐ Não

**Ondulações Apresentadas no Cabo**
