**INSPEÇÃO TALHAS**DATA: **04/11/2023**NÚMERO DO BRAÇO: **B06**NÚMERO DA TALHA: **T06**

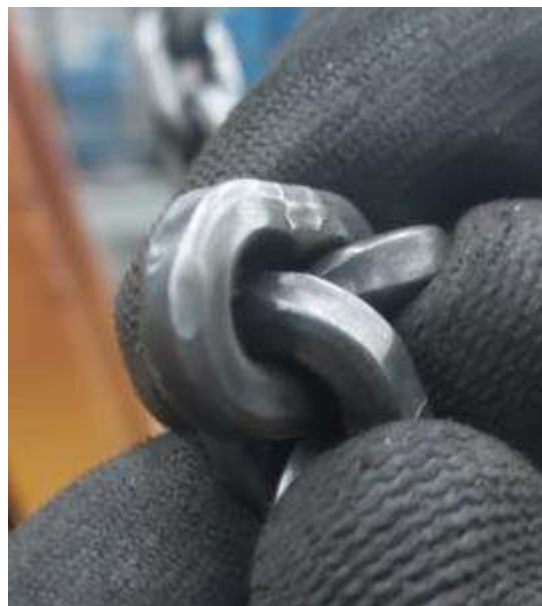
DESGASTE CORRENTE

- ⇒ CORRENTE SE APRESENTA DESGASTE/ CABO DE AÇO: **NÃO APRESENTA DESGASTE**
- ⇒ VERIFICAÇÃO DESGASTE DO TAMBOR DE ACOMODAÇÃO DO CABO DE AÇO: **NÃO SE APLICA**

Corrente estava torcida o que ocasionou o desgaste do guia de corrente. A torção da corrente já foi solucionada. Talha não apresenta fim de curso.

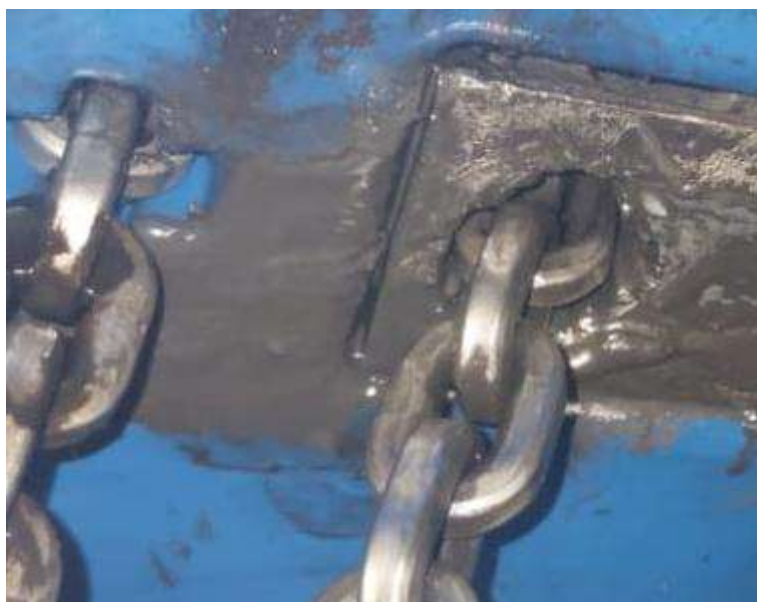
- ⇒ VERIFICAÇÃO DE VAZAMENTOS NOS REDUTORES DE ELEVAÇÃO E TROLLER: **NÃO SE APLICA**
- ⇒ GUIA DA CORRENTE OU CABO DE AÇO: **COM DESGASTE**
- ⇒ VERIFICAÇÃO DE ROLDANAS GANCHO, E ROLDANAS COMPESSADORA **OK**

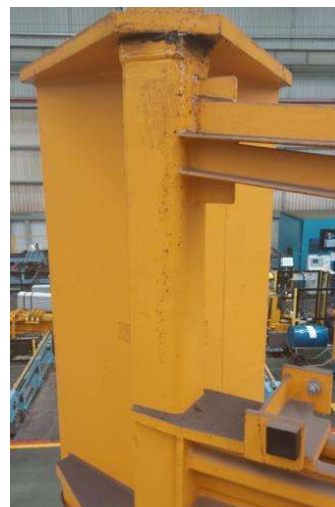
CONECÇÃO ESTRUTURA

- ⇒ VERIFICAÇÃO DE PARAFUSOS DE FIXAÇÃO DA COLUNA/ BRAÇO/ BATENTES/ TALHA: **OK**
- ⇒ VERIFICAÇÃO DE SOLDAS: **OK**

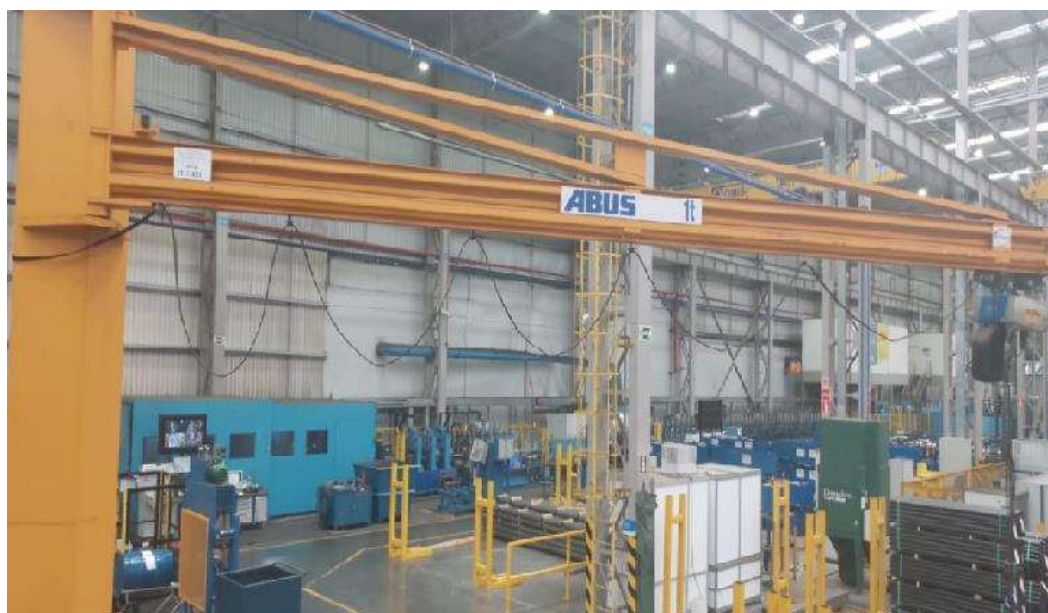
TALHA T06 BRAÇO GIRATÓRIO

- ⇒ RODAS DO TROLLER: **OK**
- ⇒ SISTEMA FESTOON: **OK**
- ⇒ VERIFICAÇÃO DO SISTEMA MECÂNICO DE GIRO DO BRAÇO, ROLAMENTOS, PARAFUSOS: **OK**
- ⇒ VERIFICAÇÃO COMPRIMENTO DE LANÇA BRAÇO: **NÃO SE APLICA**
