2024  
RELATORIO DE INSPEÇÃO  
PREVENTIVA  
ELEVADOR DE CARGA

## Relatório de Inspeção Preventiva

**SINALSUL**

Faz parte deste relatório o elevador de carga Nº 2908 pertencente a empresa.

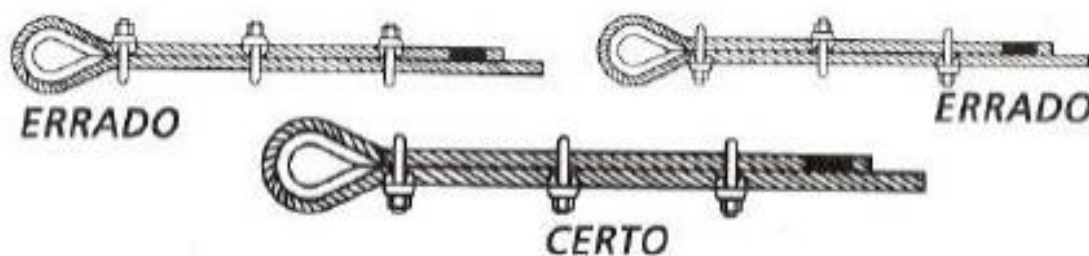
- As portas e as grades do elevador de todos os andares estão em condições de uso, mas não se encontravam em perfeitas condições;
- Os grampos do cabo de aço não foram fixados da maneira correta;

Fixação dos Grampos: Confira abaixo os erros mais comuns na aplicação de grampos aos cabos de aço. Observe que a maneira correta é com a base colocada no trecho mais comprido do cabo.

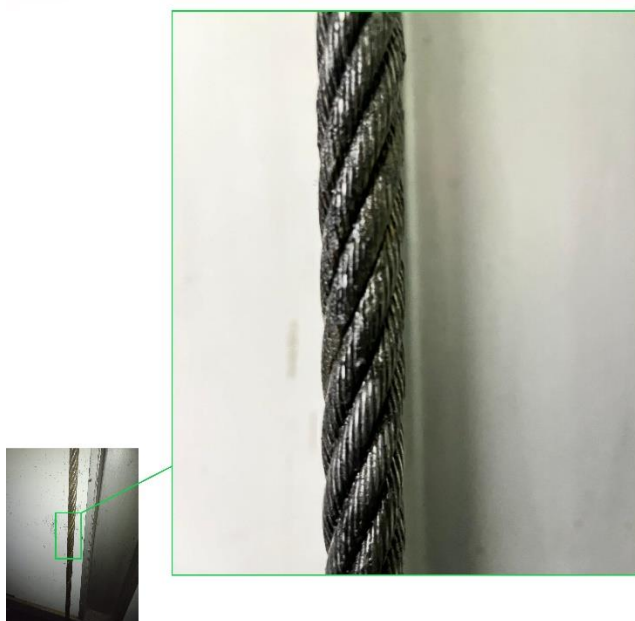
Cabo de aço: o cabo de aço não apresenta deformações, desgastes ou arames rompidos, medição detalhada encontra-se a seguir:

Cabo de aço em boas condições

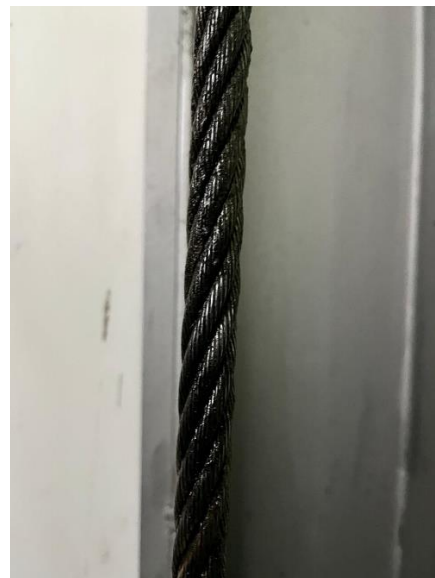
1m - Elevador 1º andar

| Posição no cabo<br>(medida realizada próximo ao tambor) | Nº total arames rompidos<br>no comprimento de: | | Variação do diâmetro<br>dentro da tolerância?<br>(CFME NBR 4309) | Valor encontrado<br>medição diâmetro do<br>cabo de aço de acordo<br>com a tabela (a) |
|---|---|---|---|---|
| 1 (elevador - 1º pavimento) | 0 | 0 | -3,27 % | 15,35mm |

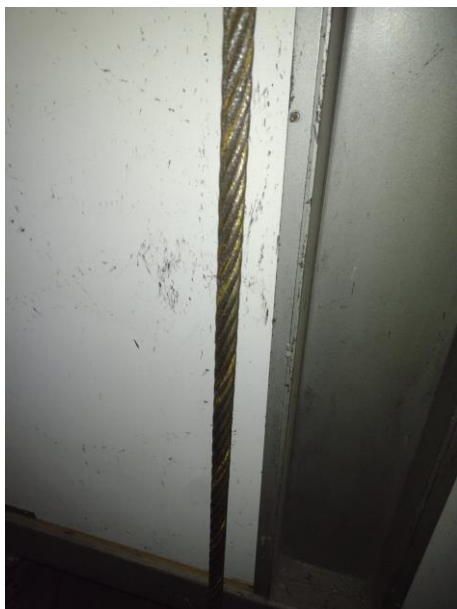
2 metros

| Posição no cabo<br>(medida realizada próximo ao tambor) | Nº total arames rompidos<br>no comprimento de: | | Variação do diâmetro<br>dentro da tolerância?<br>(CFME NBR 4309) | Valor encontrado<br>medição diâmetro do<br>cabo de aço de acordo<br>com a tabela (a) |
|---|---|---|---|---|
| 2 (2metros) | 0 | 0 | -2,45 % | 15,48mm |

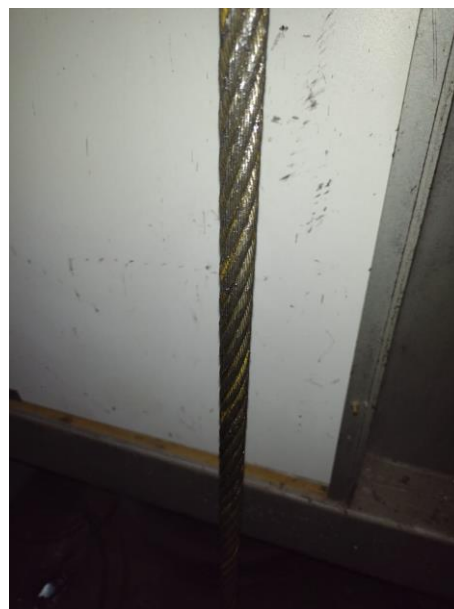
3 metros

| Posição no cabo<br>(medida realizada próximo ao tambor) | Nº total arames rompidos<br>no comprimento de: | | Variação do diâmetro<br>dentro da tolerância?<br>(CFME NBR 4309) | Valor encontrado<br>medição diâmetro do<br>cabo de aço de acordo<br>com a tabela (a) |
|---|---|---|---|---|
| 3 (3metros) | 0 | 0 | -3,40 % | 15,33mm |

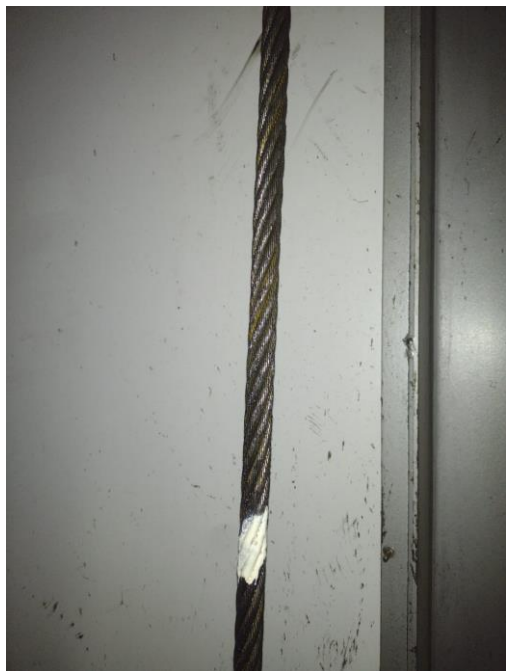
4 metros

| Posição no cabo<br>(medida realizada próximo ao tambor) | Nº total arames rompidos<br>no comprimento de: | | Variação do diâmetro<br>dentro da tolerância?<br>(CFME NBR 4309) | Valor encontrado<br>medição diâmetro do<br>cabo de aço de acordo<br>com a tabela (a) |
|---|---|---|---|---|
| 4 (4metros) | 0 | 0 | -2,96 % | 15,40mm |

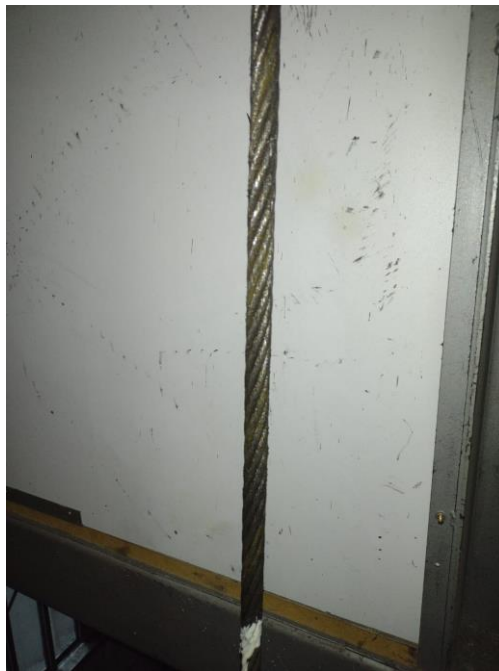
5 metros

| Posição no cabo<br>(medida realizada próximo ao tambor) | Nº total arames rompidos<br>no comprimento de: | | Variação do diâmetro<br>dentro da tolerância?<br>(CFME NBR 4309) | Valor encontrado<br>medição diâmetro do<br>cabo de aço de acordo<br>com a tabela (a) |
|---|---|---|---|---|
| 5 (5metros) | 0 | 0 | -4,03 % | 15,23mm |

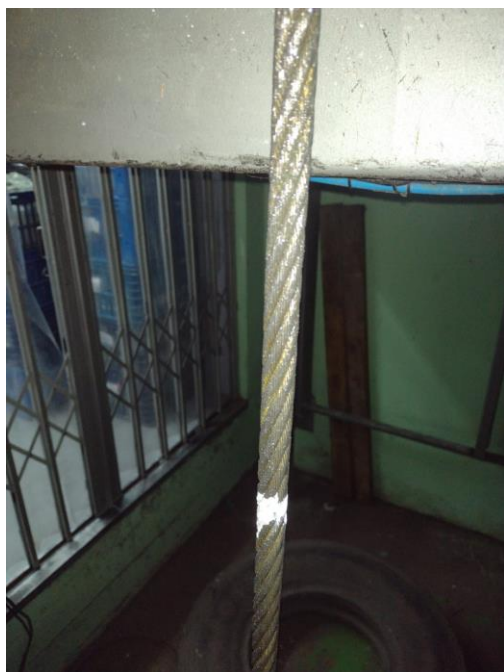
6 metros

| Posição no cabo<br>(medida realizada próximo ao tambor) | Nº total arames rompidos<br>no comprimento de: | | Variação do diâmetro<br>dentro da tolerância?<br>(CFME NBR 4309) | Valor encontrado<br>medição diâmetro do<br>cabo de aço de acordo<br>com a tabela (a) |
|---|---|---|---|---|
| 6 (6metros) | 0 | 0 | -1,19 % | 15,68mm |

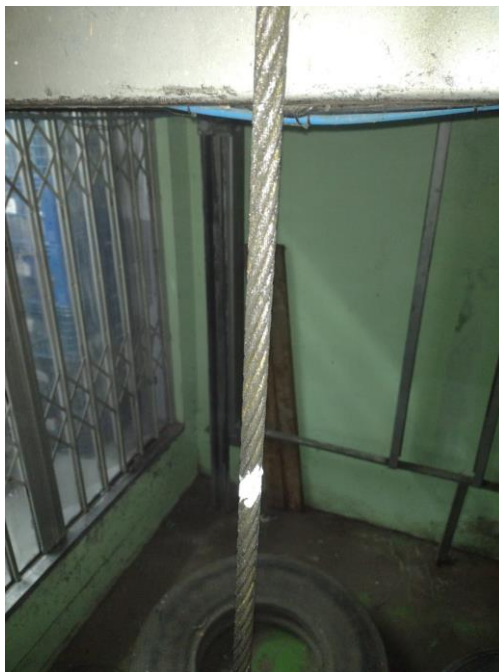
7 metros

| Posição no cabo<br>(medida realizada próximo ao tambor) | Nº total arames rompidos<br>no comprimento de: | | Variação do diâmetro<br>dentro da tolerância?<br>(CFME NBR 4309) | Valor encontrado<br>medição diâmetro do<br>cabo de aço de acordo<br>com a tabela (a) |
|---|---|---|---|---|
| 7 (7metros) | 0 | 0 | -3,65 % | 15,29mm |

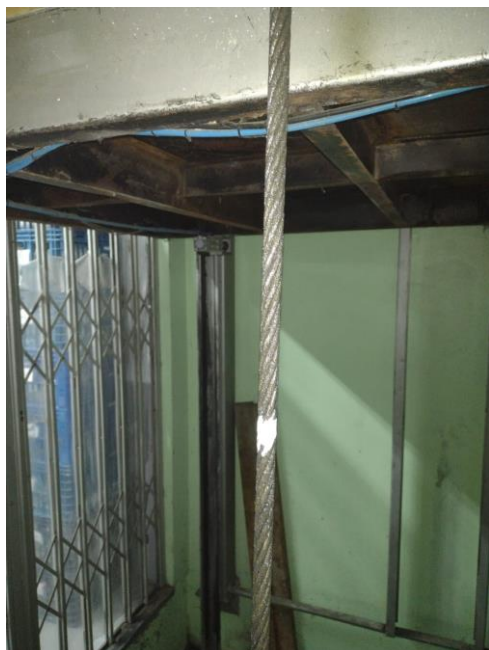
8 metros

| Posição no cabo<br>(medida realizada próximo ao tambor) | Nº total arames rompidos<br>no comprimento de: | | Variação do diâmetro<br>dentro da tolerância?<br>(CFME NBR 4309) | Valor encontrado<br>medição diâmetro do<br>cabo de aço de acordo<br>com a tabela (a) |
|---|---|---|---|---|
| 8 (8metros) | 0 | 0 | -1,13 % | 15,69mm |

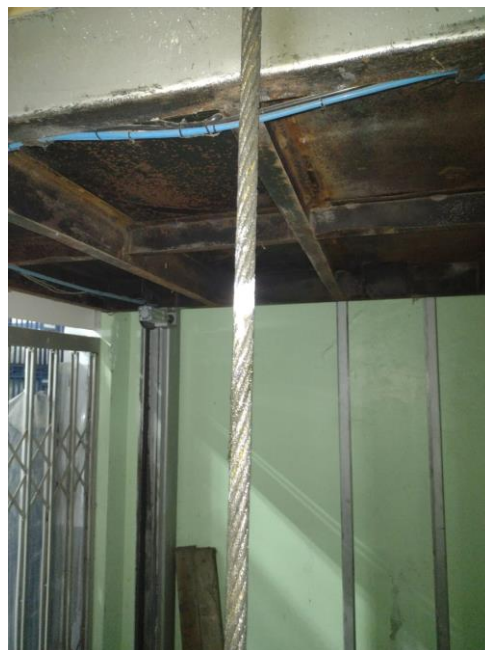
9 metros

| Posição no cabo<br>(medida realizada próximo ao tambor) | Nº total arames rompidos<br>no comprimento de: | | Variação do diâmetro<br>dentro da tolerância?<br>(CFME NBR 4309) | Valor encontrado<br>medição diâmetro do<br>cabo de aço de acordo<br>com a tabela (a) |
|---|---|---|---|---|
| 9 (9metros) | 0 | 0 | -2,64 % | 15,45mm |

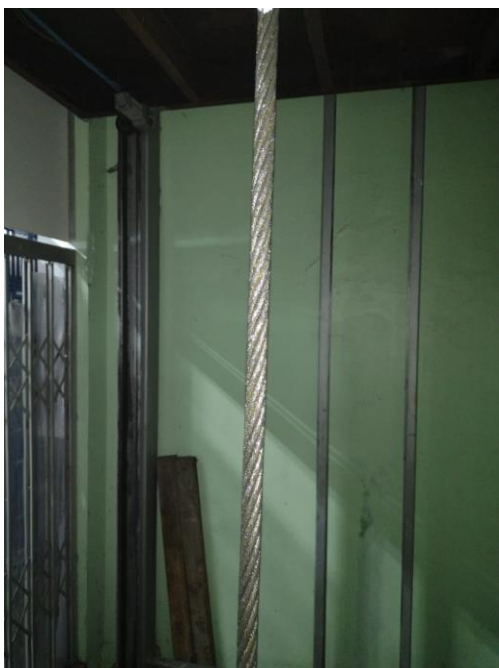
10 metros

| Posição no cabo<br>(medida realizada próximo ao tambor) | Nº total arames rompidos<br>no comprimento de: | | Variação do diâmetro<br>dentro da tolerância?<br>(CFME NBR 4309) | Valor encontrado<br>medição diâmetro do<br>cabo de aço de acordo<br>com a tabela (a) |
|---|---|---|---|---|
| 10 (10metros) | 0 | 0 | -3,90 % | 15,25mm |

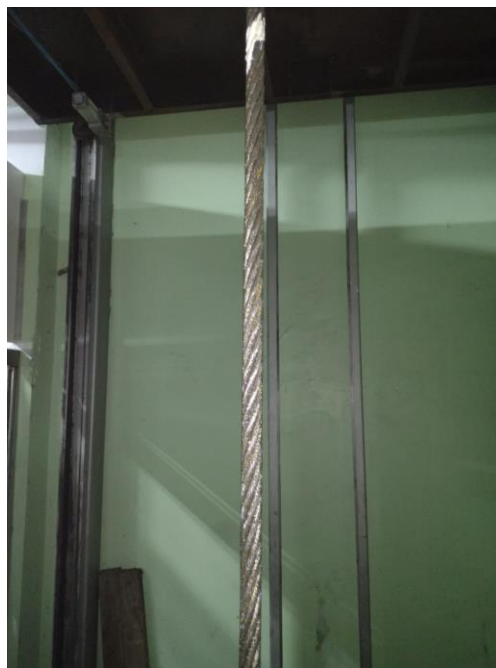
11 metros

| Posição no cabo<br>(medida realizada próximo ao tambor) | Nº total arames rompidos<br>no comprimento de: | | Variação do diâmetro<br>dentro da tolerância?<br>(CFME NBR 4309) | Valor encontrado<br>medição diâmetro do<br>cabo de aço de acordo<br>com a tabela (a) |
|---|---|---|---|---|
| 11 (11metros) | 0 | 0 | -1,32 % | 15,66mm |

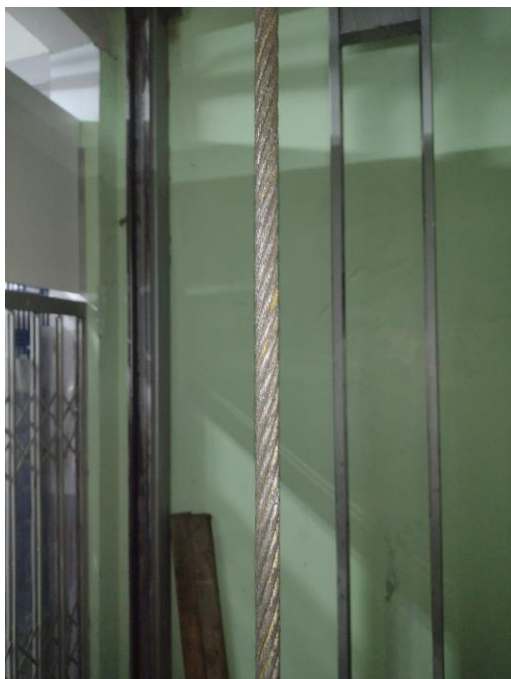
12 metros

| Posição no cabo<br>(medida realizada próximo ao tambor) | Nº total arames rompidos<br>no comprimento de: | | Variação do diâmetro<br>dentro da tolerância?<br>(CFME NBR 4309) | Valor encontrado<br>medição diâmetro do<br>cabo de aço de acordo<br>com a tabela (a) |
|---|---|---|---|---|
| 12 (12metros) | 0 | 0 | -2,07 % | 15,45mm |

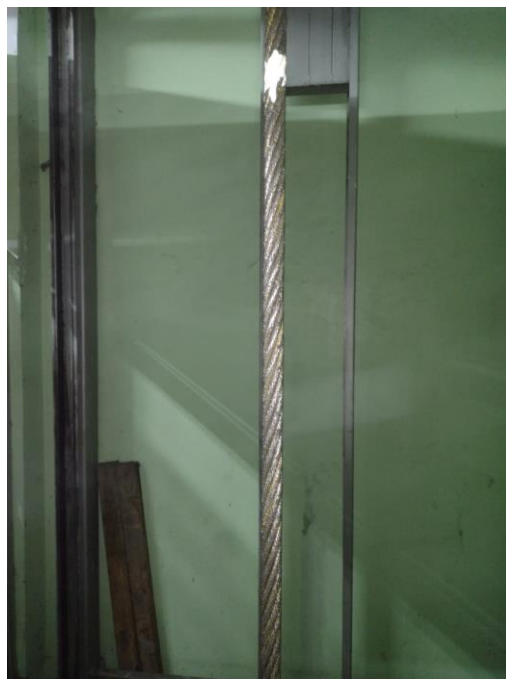
13 metros

| Posição no cabo<br>(medida realizada próximo ao tambor) | Nº total arames rompidos<br>no comprimento de: | | Variação do diâmetro<br>dentro da tolerância?<br>(CFME NBR 4309) | Valor encontrado<br>medição diâmetro do<br>cabo de aço de acordo<br>com a tabela (a) |
|---|---|---|---|---|
| 13 (13metros) | 0 | 0 | -1,51 % | 15,63mm |

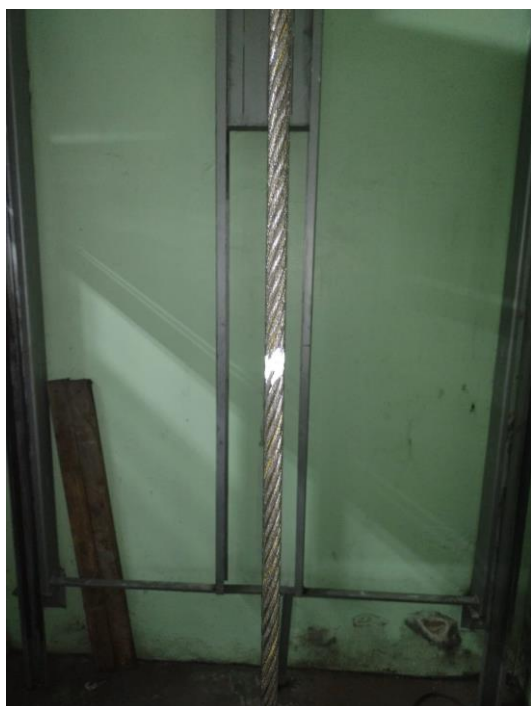
14 metros

| Posição no cabo<br>(medida realizada próximo ao tambor) | Nº total arames rompidos<br>no comprimento de: | | Variação do diâmetro<br>dentro da tolerância?<br>(CFME NBR 4309) | Valor encontrado<br>medição diâmetro do<br>cabo de aço de acordo<br>com a tabela (a) |
|---|---|---|---|---|
| 14 (14metros) | 0 | 0 | -4,03 % | 15,23mm |

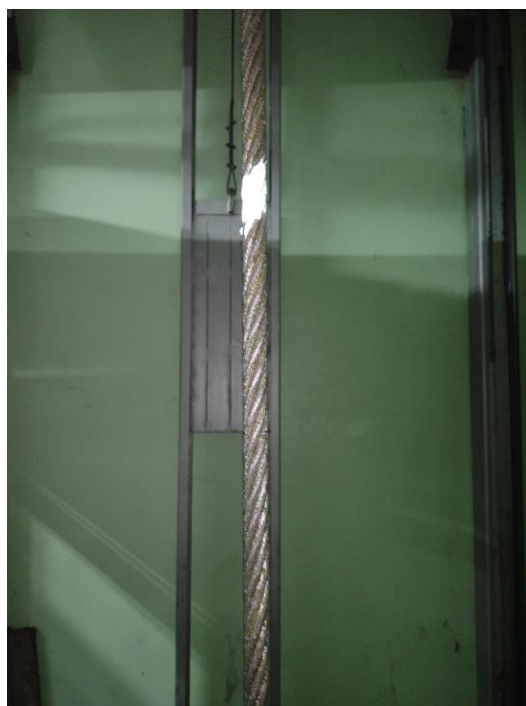
15 metros

| Posição no cabo<br>(medida realizada próximo ao tambor) | Nº total arames rompidos<br>no comprimento de: | | Variação do diâmetro<br>dentro da tolerância?<br>(CFME NBR 4309) | Valor encontrado<br>medição diâmetro do<br>cabo de aço de acordo<br>com a tabela (a) |
|---|---|---|---|---|
| 15 (15metros) | 0 | 0 | -2,39 % | 15,49mm |

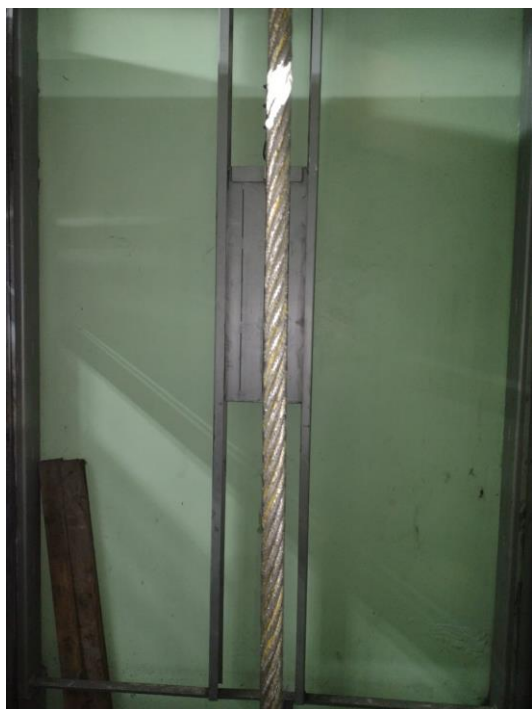
16 metros

| Posição no cabo<br>(medida realizada próximo ao tambor) | Nº total arames rompidos<br>no comprimento de: | | Variação do diâmetro<br>dentro da tolerância?<br>(CFME NBR 4309) | Valor encontrado<br>medição diâmetro do<br>cabo de aço de acordo<br>com a tabela (a) |
|---|---|---|---|---|
| 16 (16metros) | 0 | 0 | -0,63 % | 15,77mm |

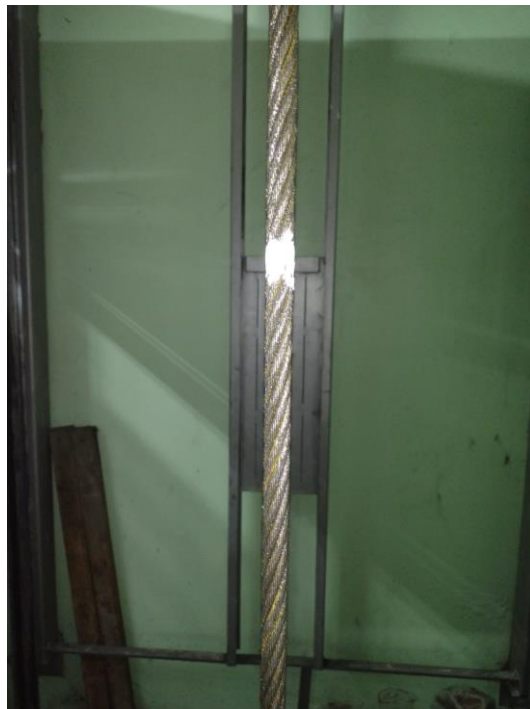
17 metros

| Posição no cabo<br>(medida realizada próximo ao tambor) | Nº total arames rompidos<br>no comprimento de: | | Variação do diâmetro<br>dentro da tolerância?<br>(CFME NBR 4309) | Valor encontrado<br>medição diâmetro do<br>cabo de aço de acordo<br>com a tabela (a) |
|---|---|---|---|---|
| 17 (17metros) | 0 | 0 | -0,69 % | 15,76mm |

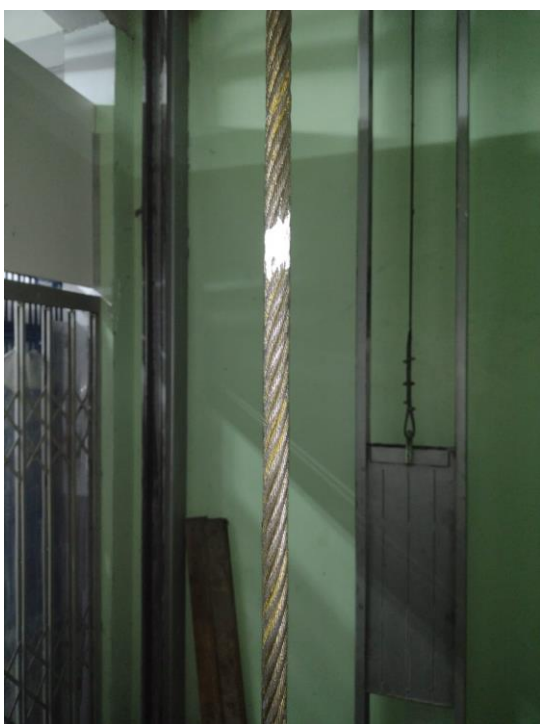
18 metros

| Posição no cabo<br>(medida realizada próximo ao tambor) | Nº total arames rompidos<br>no comprimento de: | | Variação do diâmetro<br>dentro da tolerância?<br>(CFME NBR 4309) | Valor encontrado<br>medição diâmetro do<br>cabo de aço de acordo<br>com a tabela (a) |
|---|---|---|---|---|
| 18 (18metros) | 0 | 0 | -3,84 % | 15,26mm |

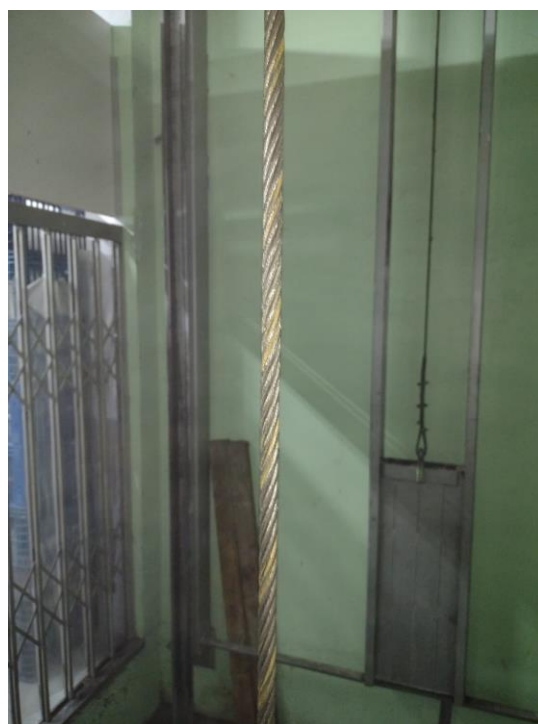
fim de curso – contrapeso

| Posição no cabo<br>(medida realizada próximo ao tambor) | Nº total arames rompidos<br>no comprimento de: | | Variação do diâmetro<br>dentro da tolerância?<br>(CFME NBR 4309) | Valor encontrado<br>medição diâmetro do<br>cabo de aço de acordo<br>com a tabela (a) |
|---|---|---|---|---|
| 19 (fim de curso - contrapeso) | 0 | | -0,63 % | 15,77mm |

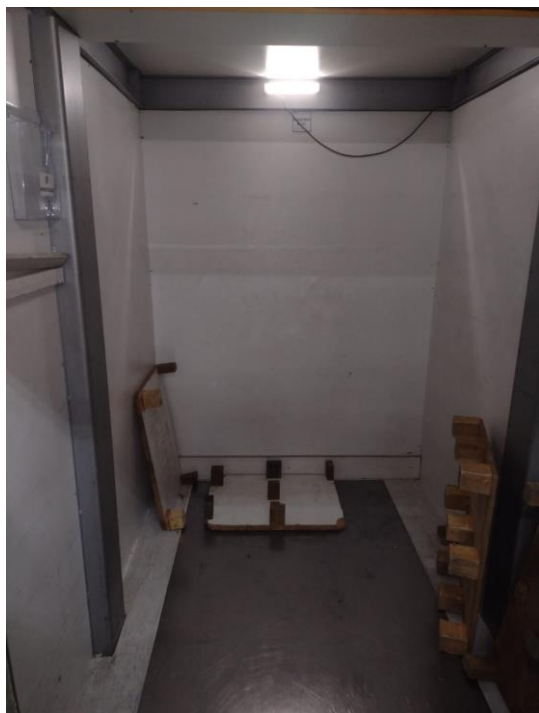
Cabine interna do elevador em boas condições

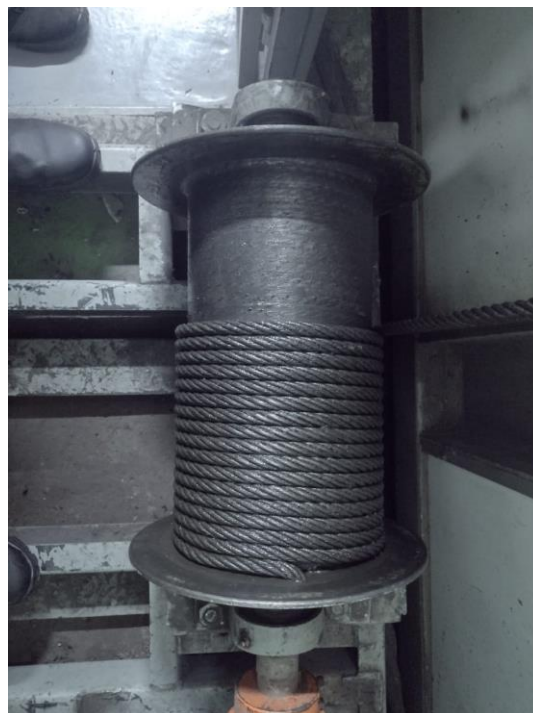
Tambor de enrolamento do cabo de aço

Tambor de enrolamento do cabo de aço: encontrado em bom estado de conservação, sem rachaduras, danos ou deformações no canal de condução do cabo de aço, bem como os mecanismos de tração, polias, eixos, mancais e correias sem falha durante a operação.

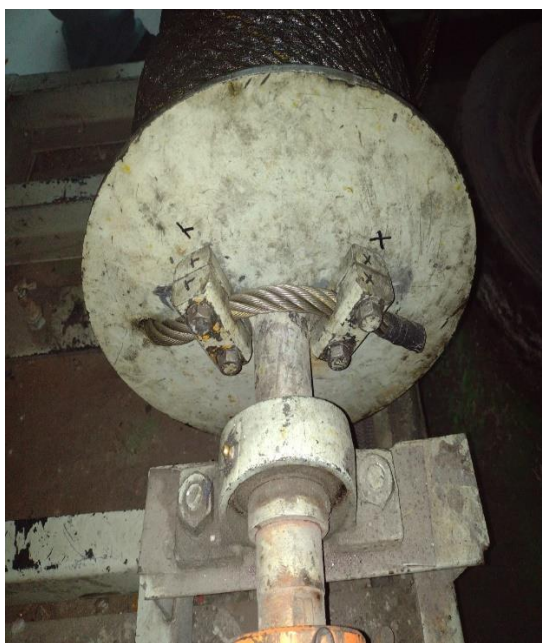
Fixação do cabo de aço no tambor correta

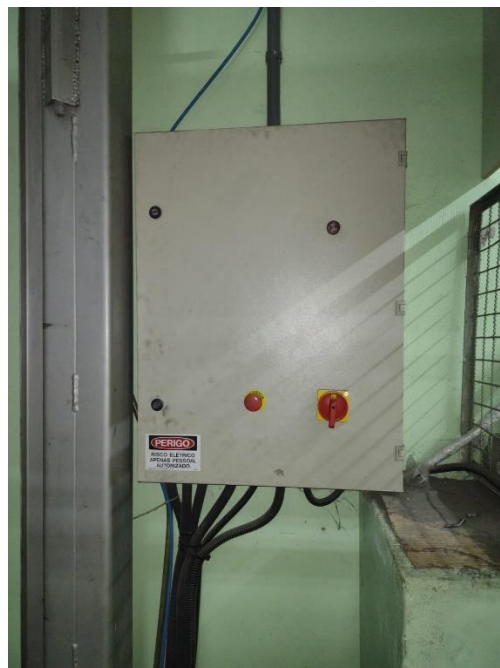
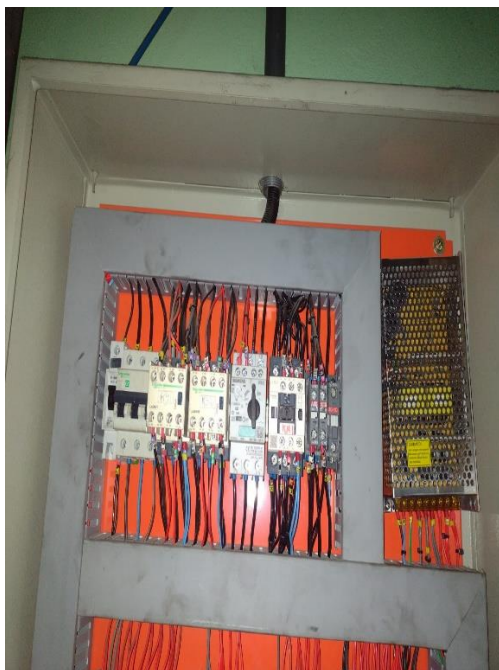
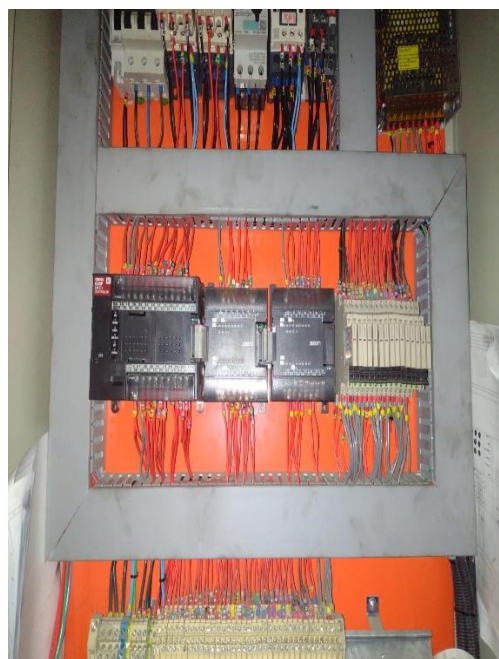
Quadro de comando: o quadro de comando se apresenta em perfeitas condições, suas botoeiras e ligações elétricas em ótimo estado.

Quadro elétrico de comando

Quadro elétrico de comando – imagem2

Quadro elétrico de comando – imagem3

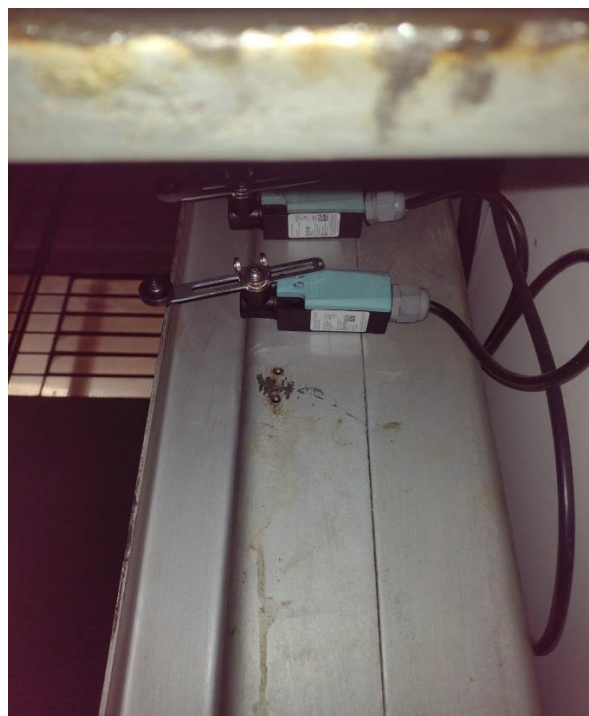
Fim de curso – 1º andar

Equipamentos elétricos de segurança: Os fins de curso superiores e inferiores de todos os andares/pavimentos em plenas condições de funcionamento.

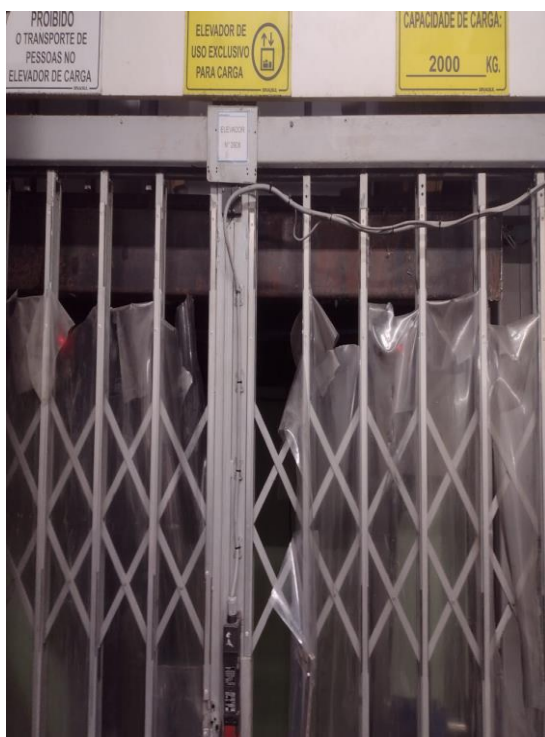
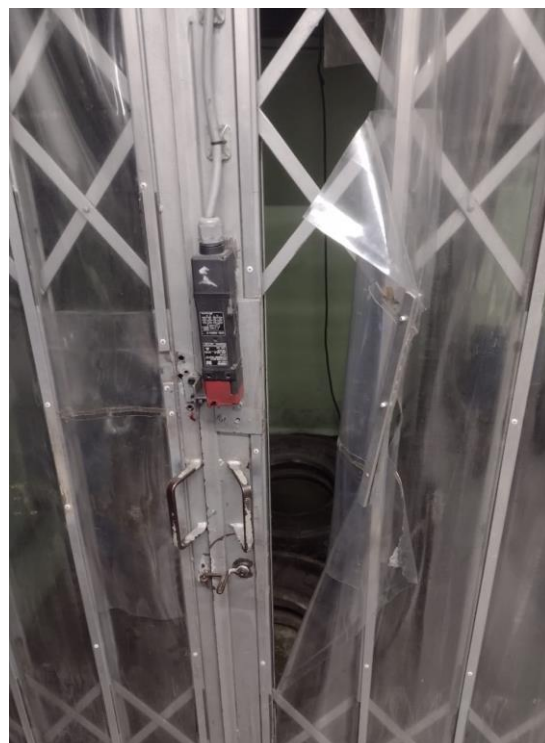
- As grades de proteção de todos os andares/pavimentos estavam com suas vedações danificadas;
- A trava de bloqueio da grade de proteção do segundo andar está danificada;

Grade de proteção danificada – 1º andar

As não conformidade apontadas neste relatório devem ser retificadas o mais breve possível para que o elevador de carga esteja apto de acordo com as normas responsáveis. As vedações das grades de proteção devem ser retificadas, não pode haver acesso pelas grades de proteção, pois as mesmas tem a finalidade de assegurar a integridade do operador e demais funcionários. A leve interceptação que causa a “raspagem” da estrutura do assoalho com a estrutura da torre de sustentação deve ser corrigida para que não comprometa a vida útil da estrutura do equipamento. Também se atentar para a fixação correta dos grampos do cabo de aço, pois não estão fixados de acordo com as normas referidas. Deve ser realizado a troca de óleo do redutor, foi informado pelo setor de manutenção da empresa Sinalsul que nunca foi realizado a troca de óleo, a substituição de óleo do redutor deve ser realizada a cada 3 mil horas de operação do equipamento, neste deve ser realizado a troca do óleo para garantir boas condições de lubrificação ao redutor.

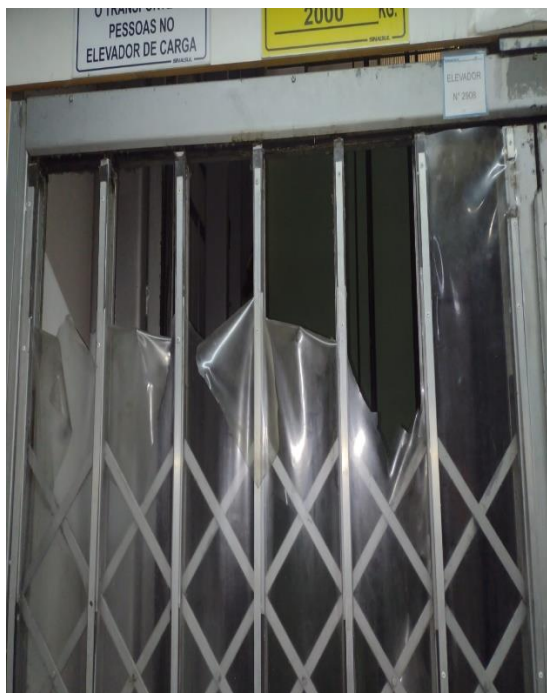
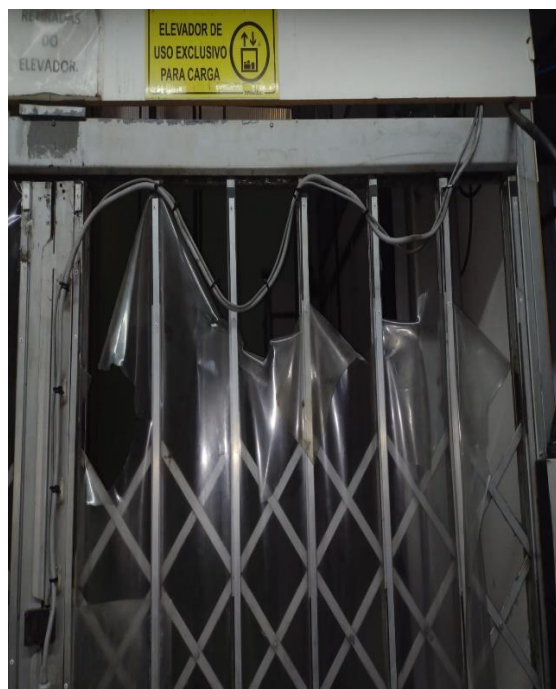
Grade de proteção danificada – 2º andar

A trava elétrica de bloqueio do segundo andar e as botoeiras do segundo e terceiro andar/pavimento devem ser concertadas, o equipamento deve permitir a parada de emergência em qualquer andar para garantir a segurança do local, operador e funcionários presentes no local.

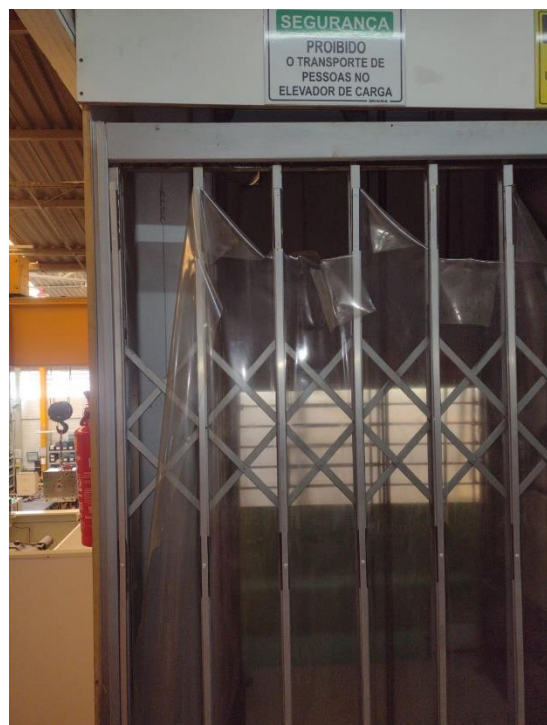
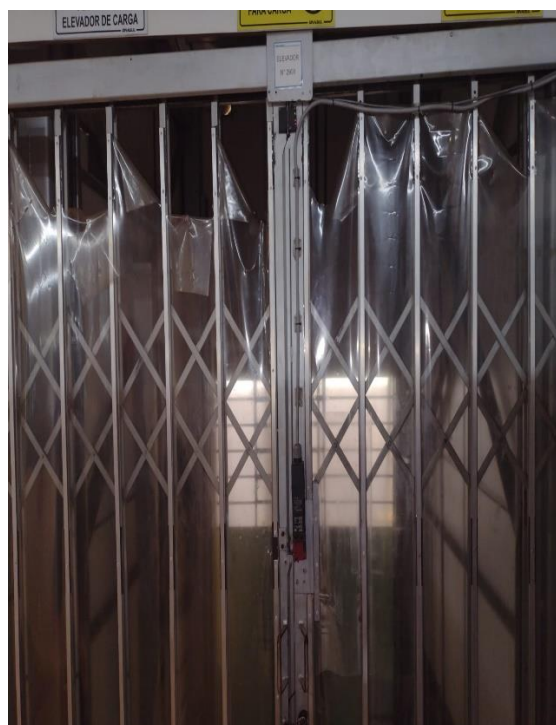
Grade de proteção danificada – 3º andar

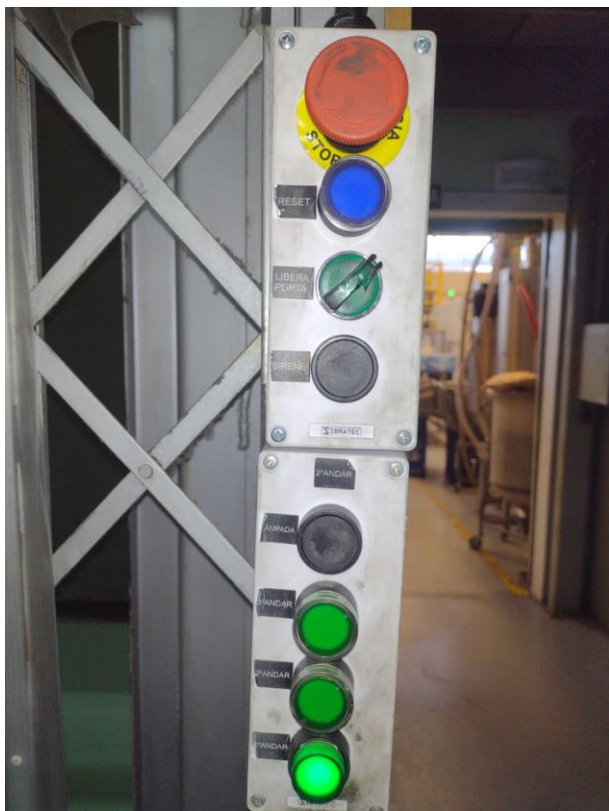
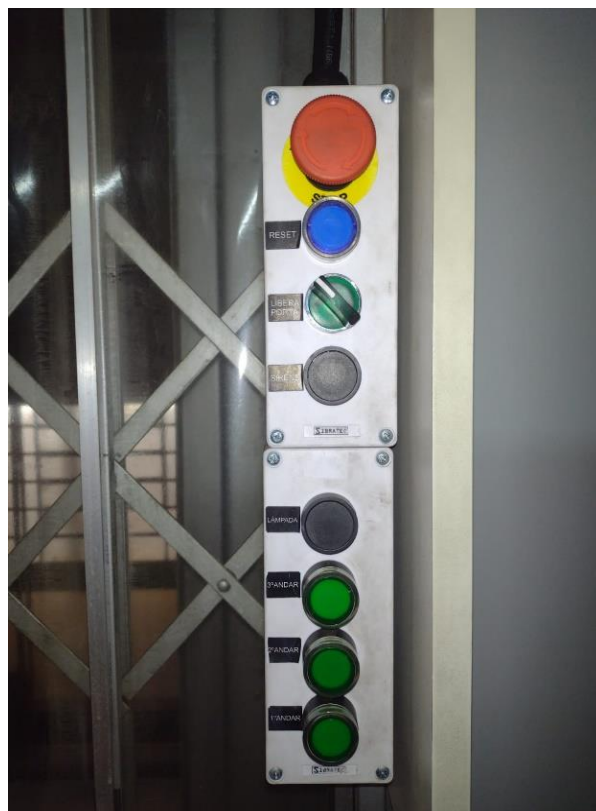
- Os botões de emergência do terceiro e segundo andar não possuem retenção; ambas podem estar danificadas ou sua retenção pode ter sido cortada propositalmente para não haver interferência durante a operação comandada no primeiro andar;

Quadros de comando 2º e 3º andar – Botão de emergência sem retenção
