# Relatório de Conformidade Mecânica

Coluna – Braço Giratório Mecânico T-05

VOSTALPINE MEINCOL

Caxias do Sul/RS

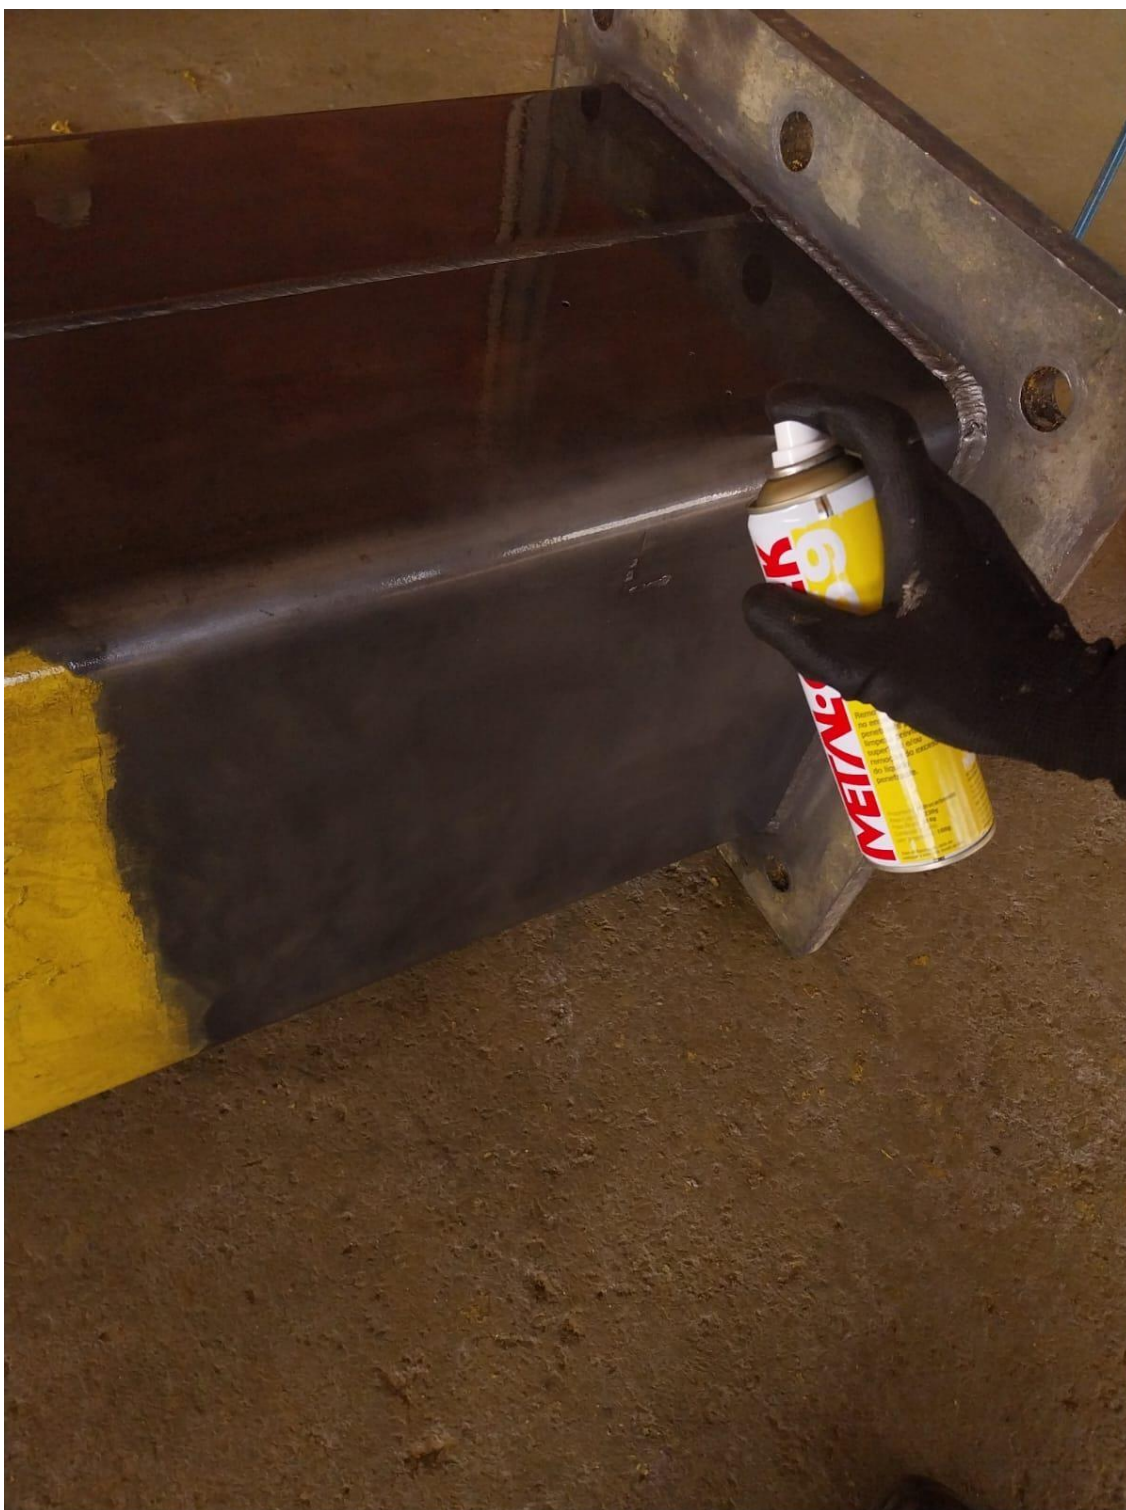
Aplicação do líquido penetrante

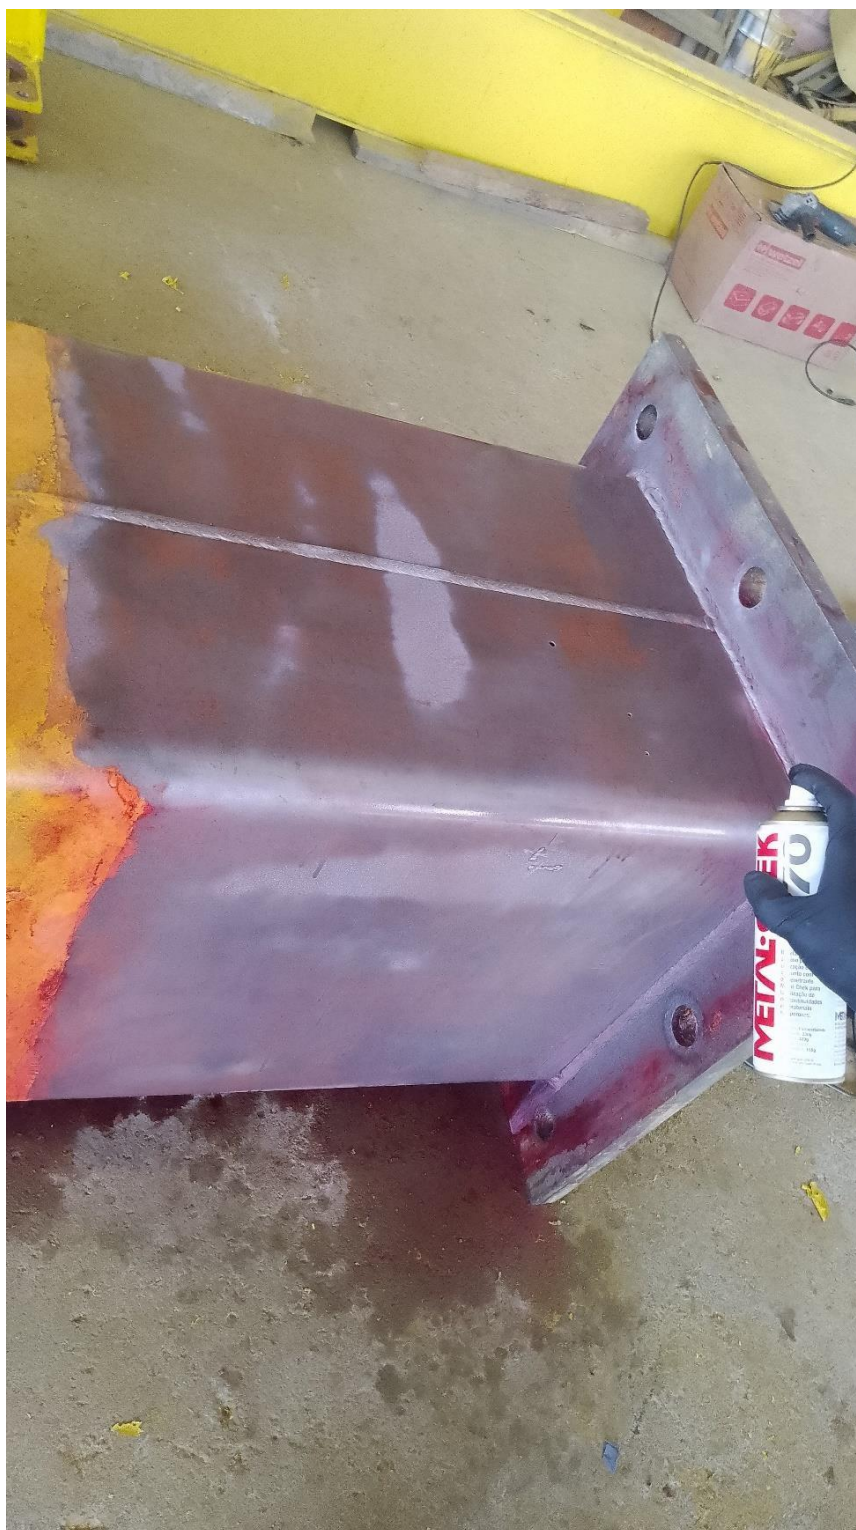
Aplicação do líquido revelador

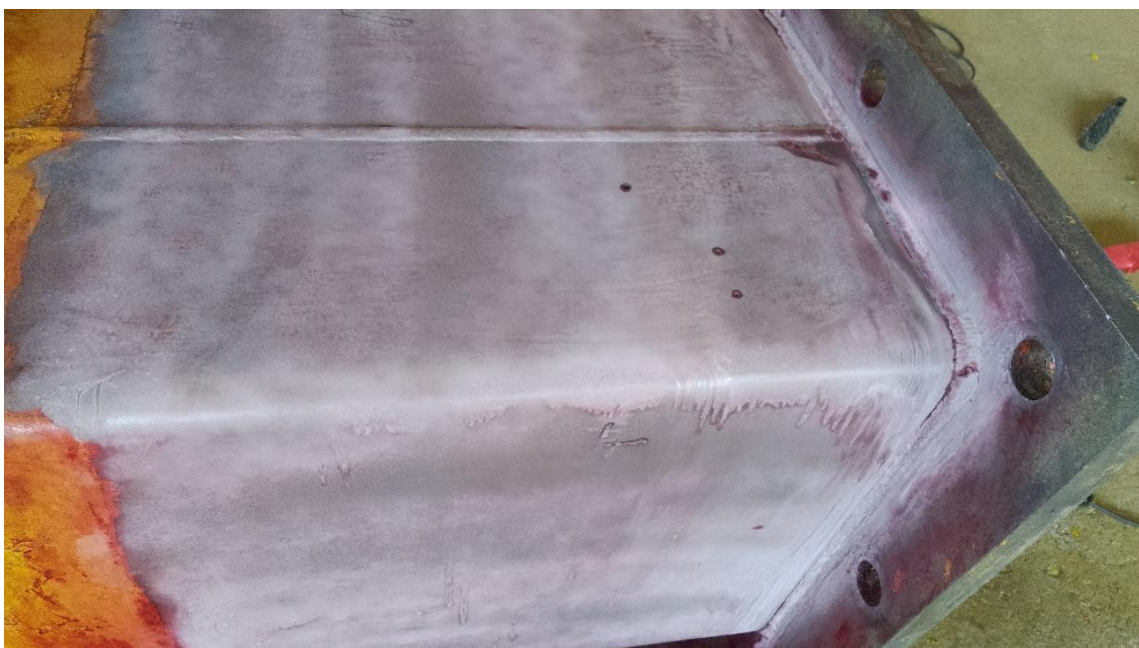
Resultado constatou a boa condição da coluna

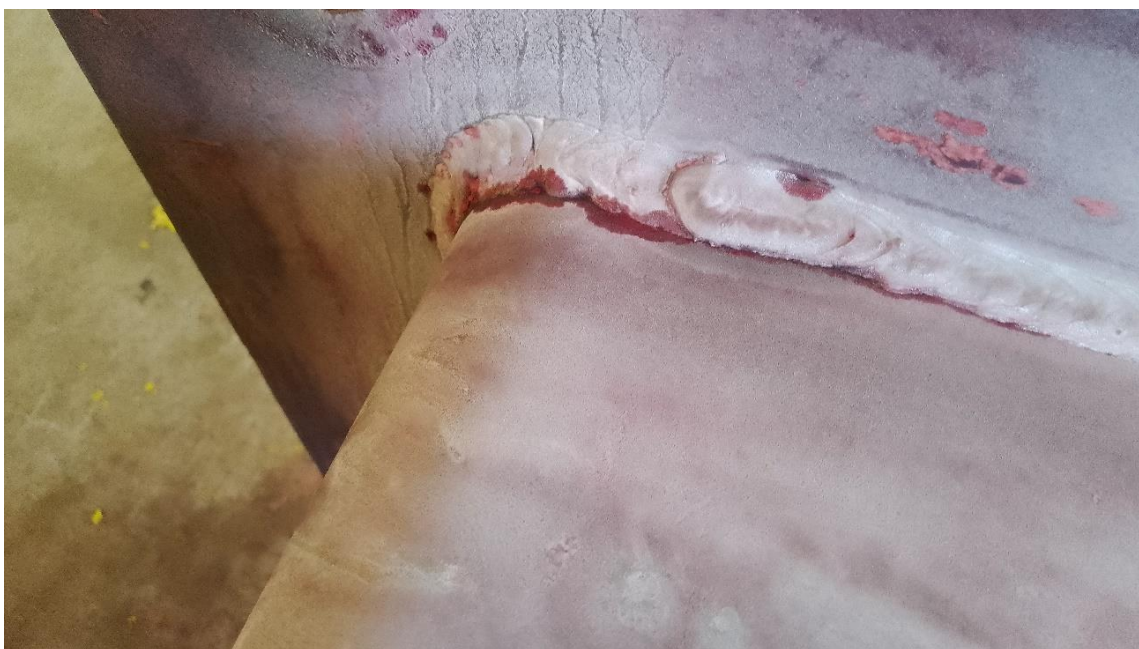
Trincas presentes nas bordas do cordão de solda

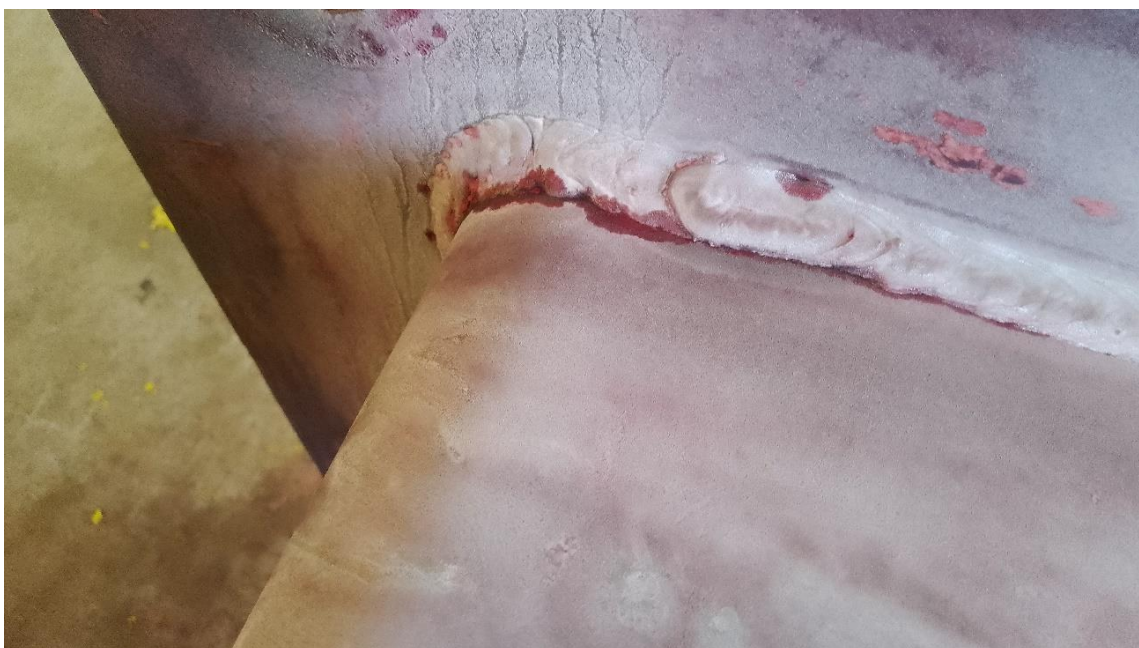
A coluna foi retirada e enviada para a empresa Siaotech para testes e análises de verificação de integridade. Após a constatação visual de trincas no cordão de solda da coluna em sua base, foi realizado um teste não destrutivo por líquido penetrante segundo a norma N-1596 – Norma PETROBRAS. O resultado do teste apontou que a coluna está com sua integridade em ótimas condições, porém o cordão de solda apresentou trincas sendo necessário uma conformidade mecânica para liberação segura do equipamento para operação.

Resultado constatou as trincas e fissuras no cordão de solda

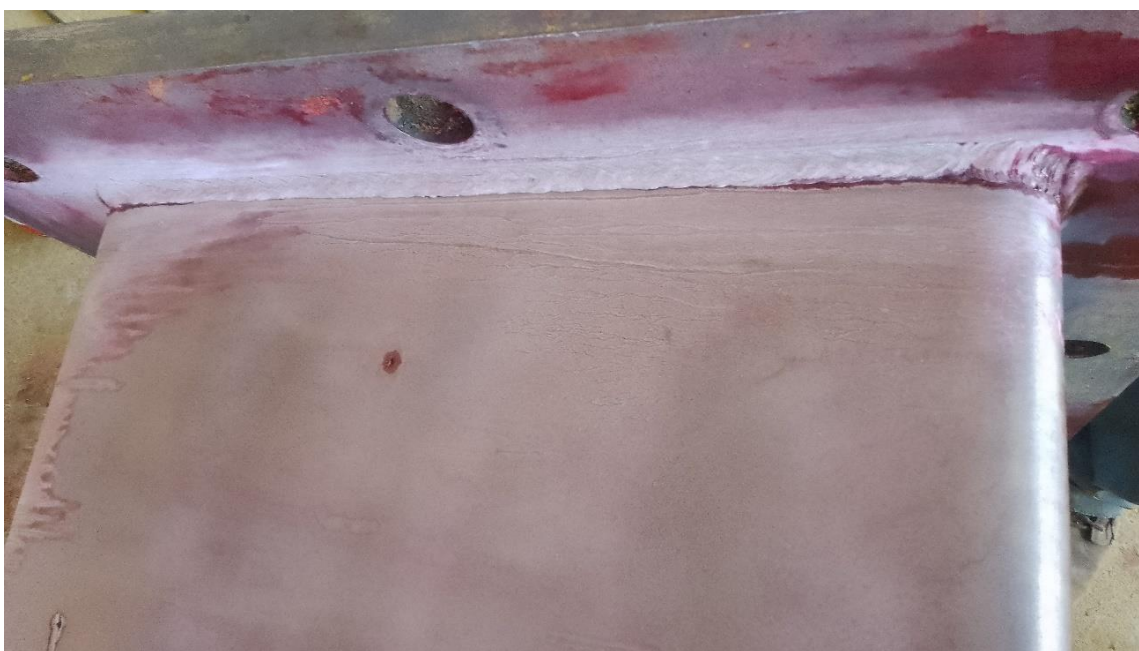
Trincas presentes nas bordas do cordão de solda

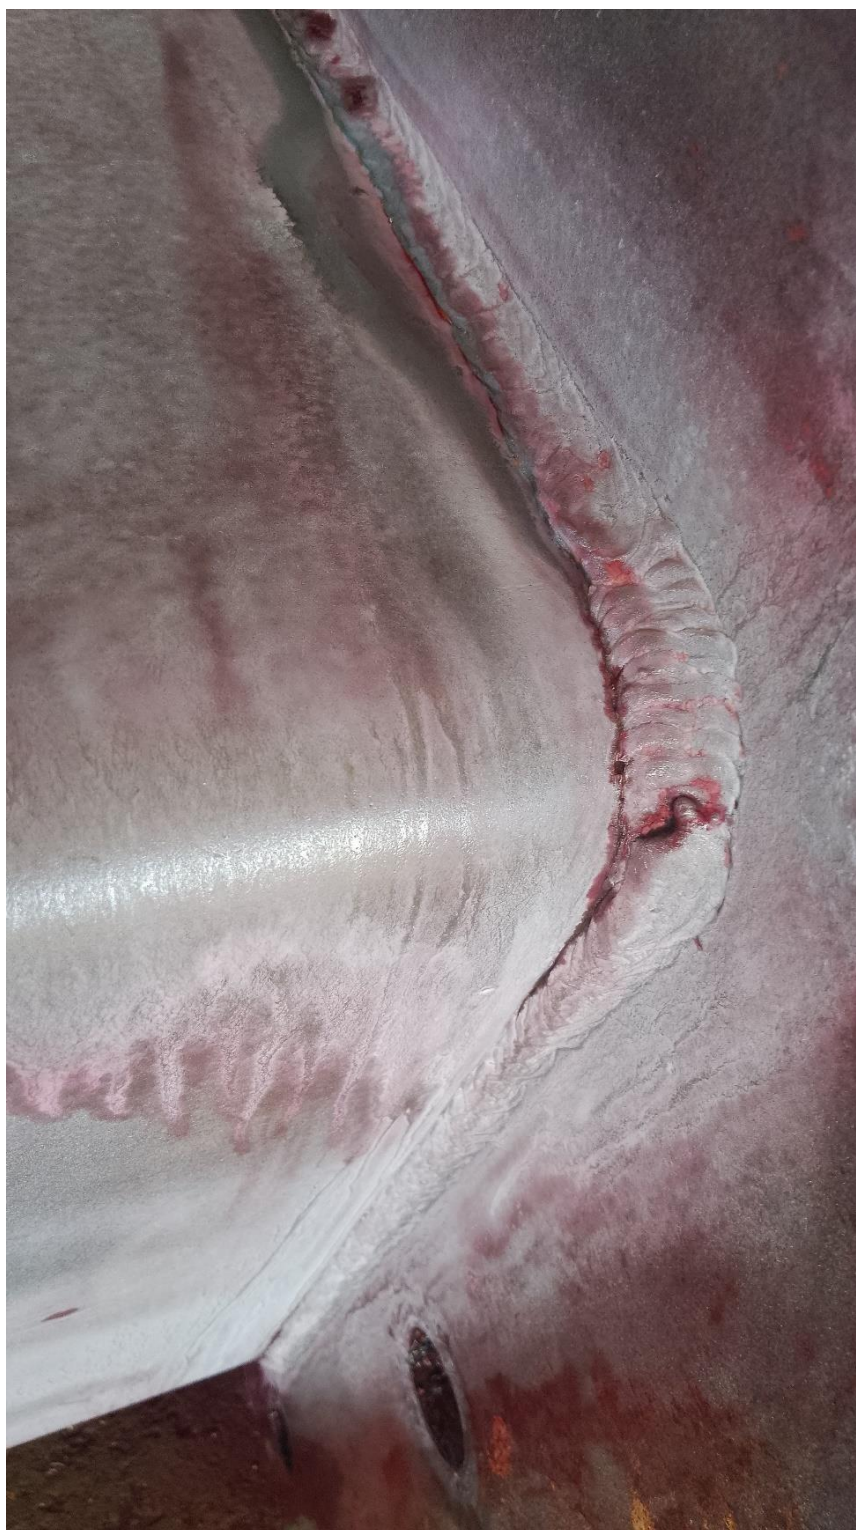
Trincas presentes nas bordas do cordão de solda

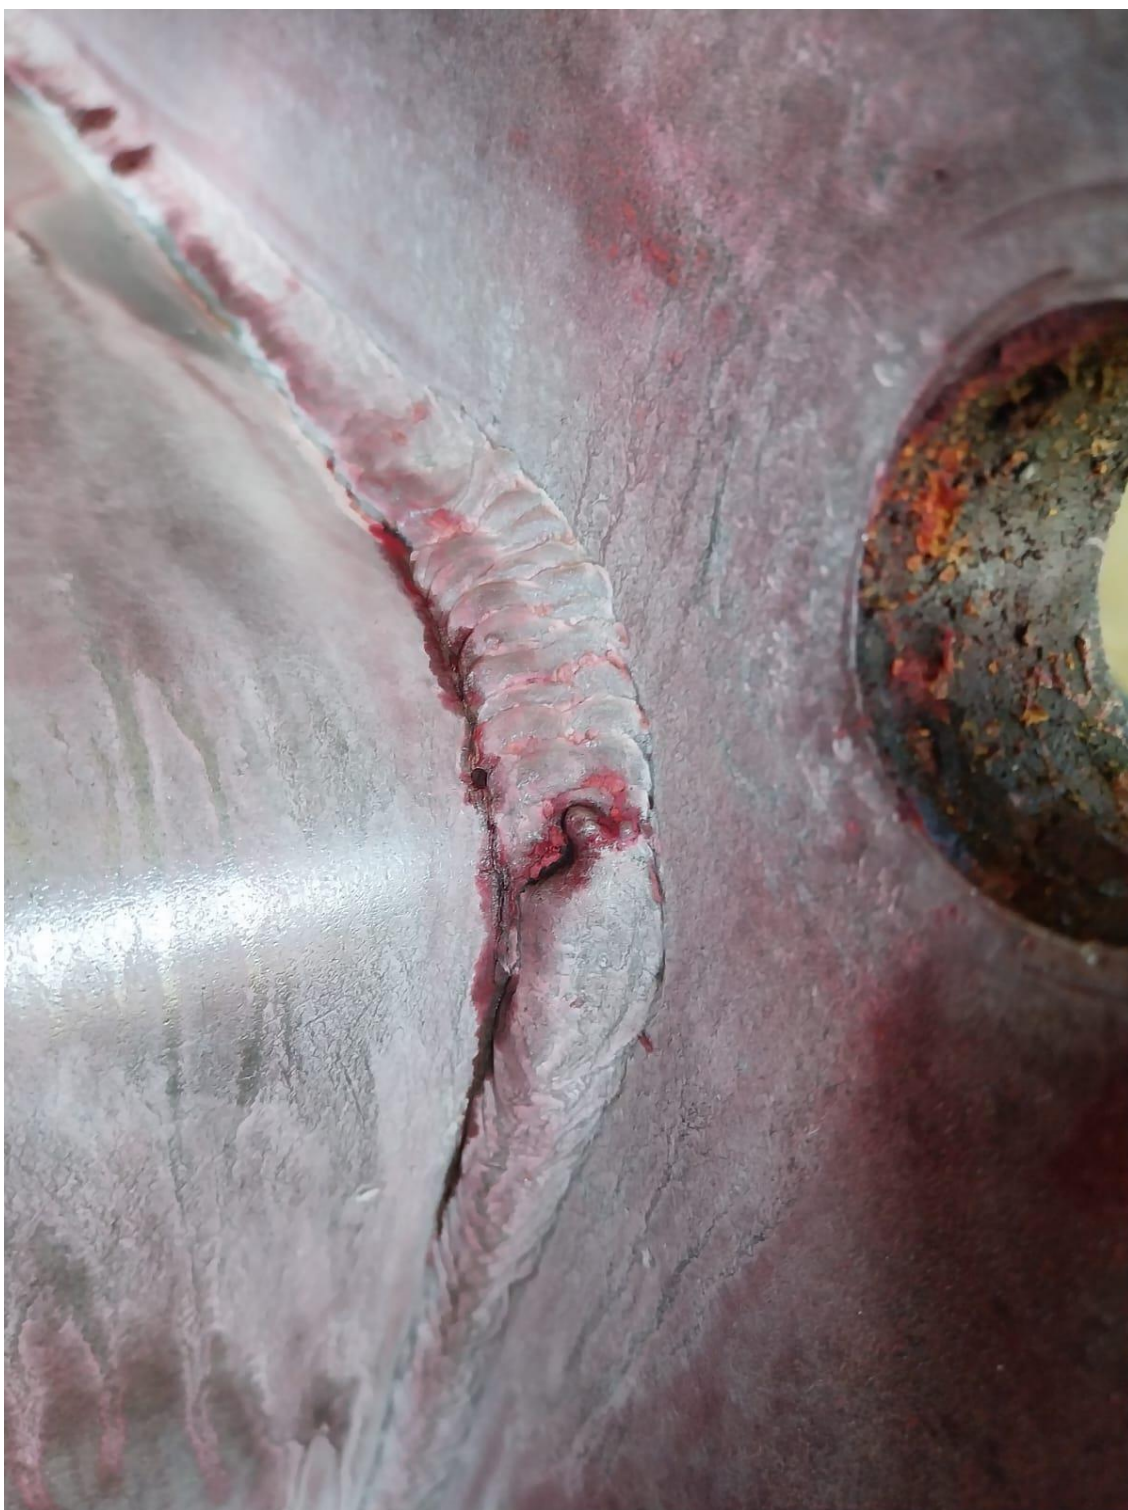
Trincas presentes nas bordas do cordão de solda

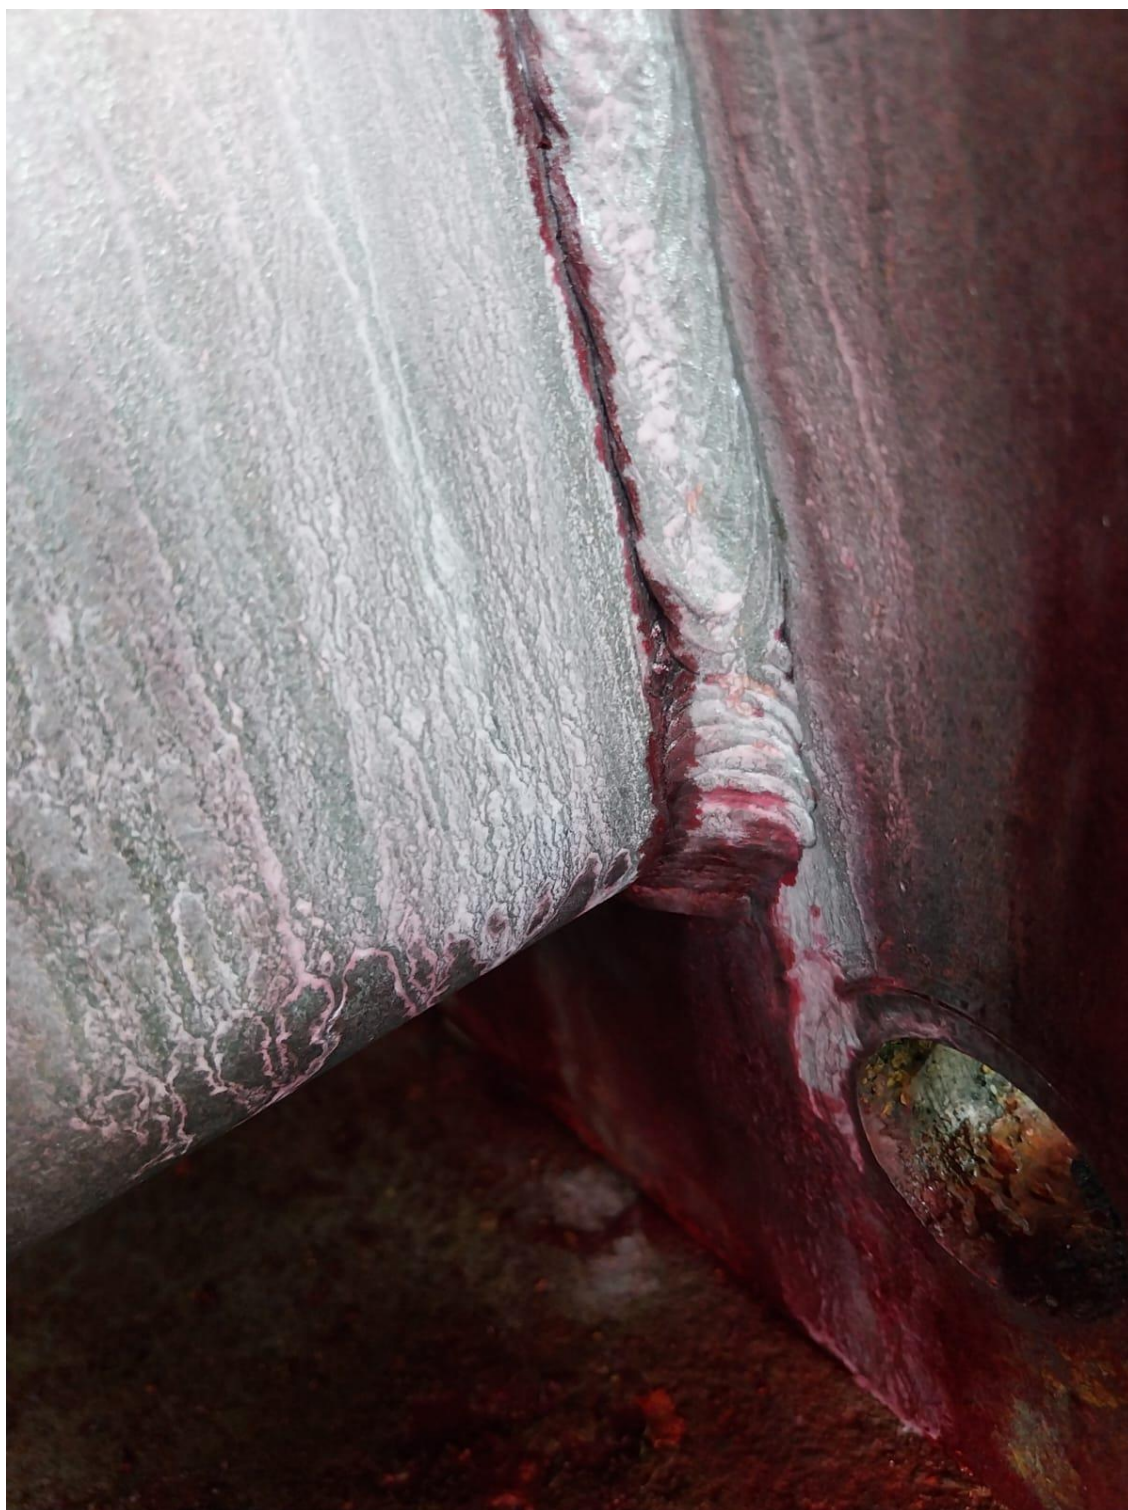
Trincas presentes nas bordas do cordão de solda

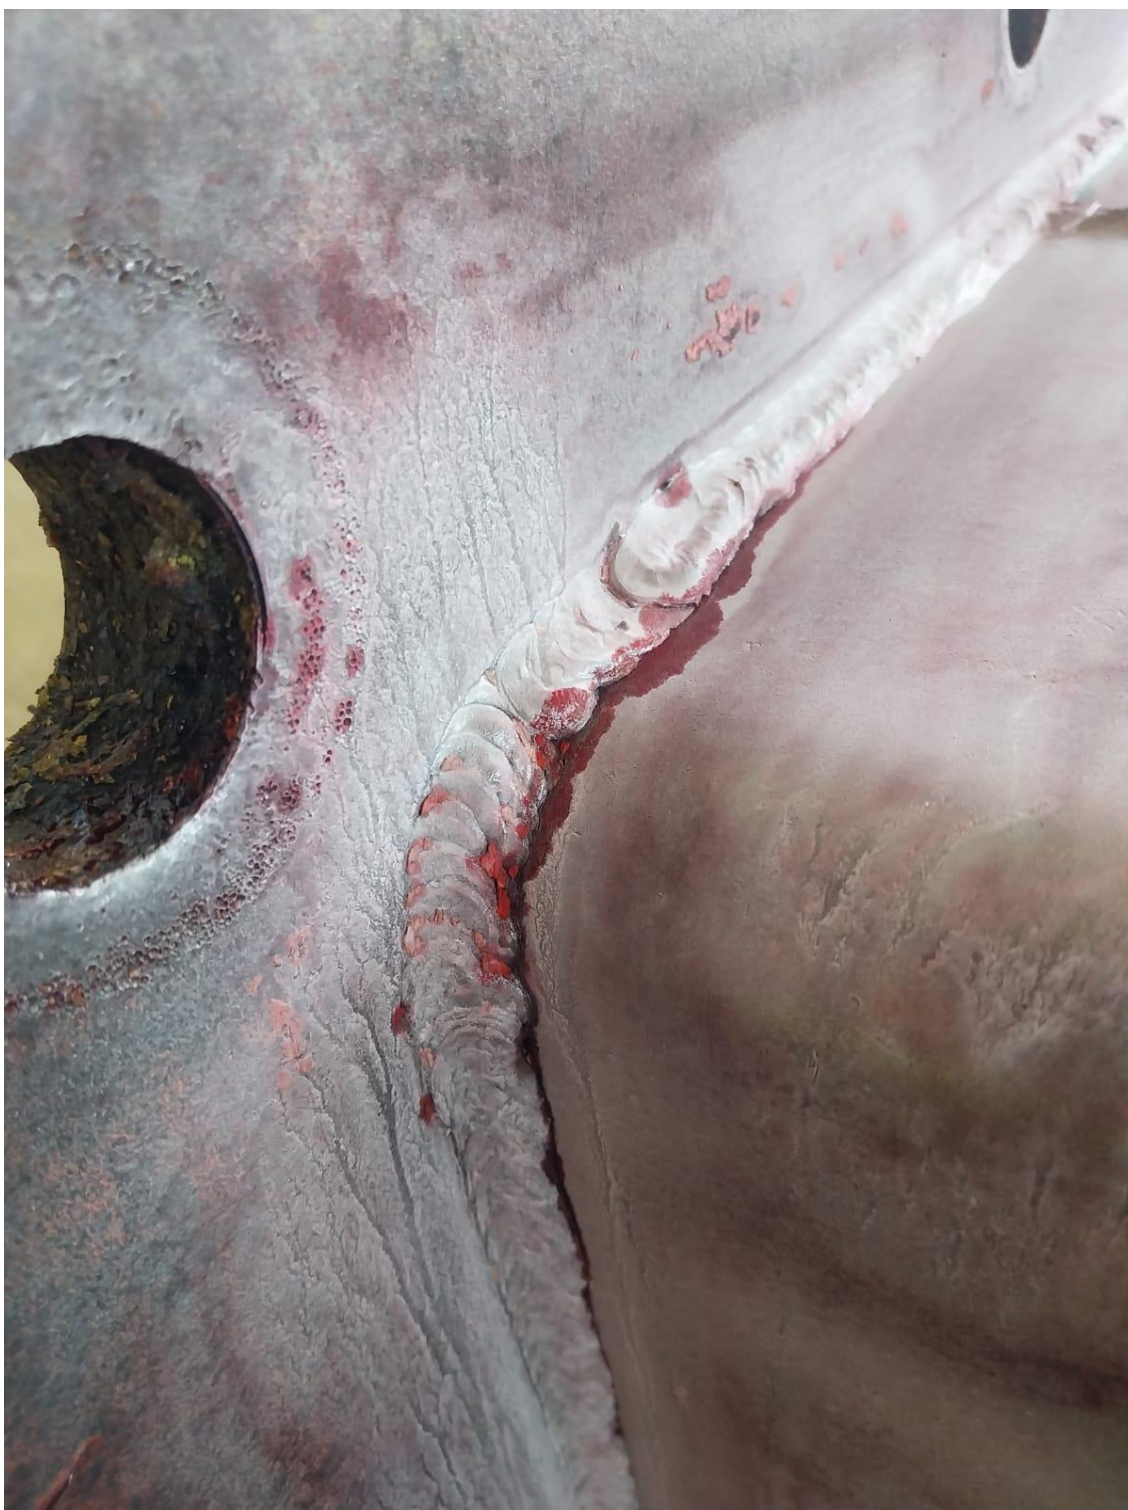
Trincas presentes nas bordas do cordão de solda

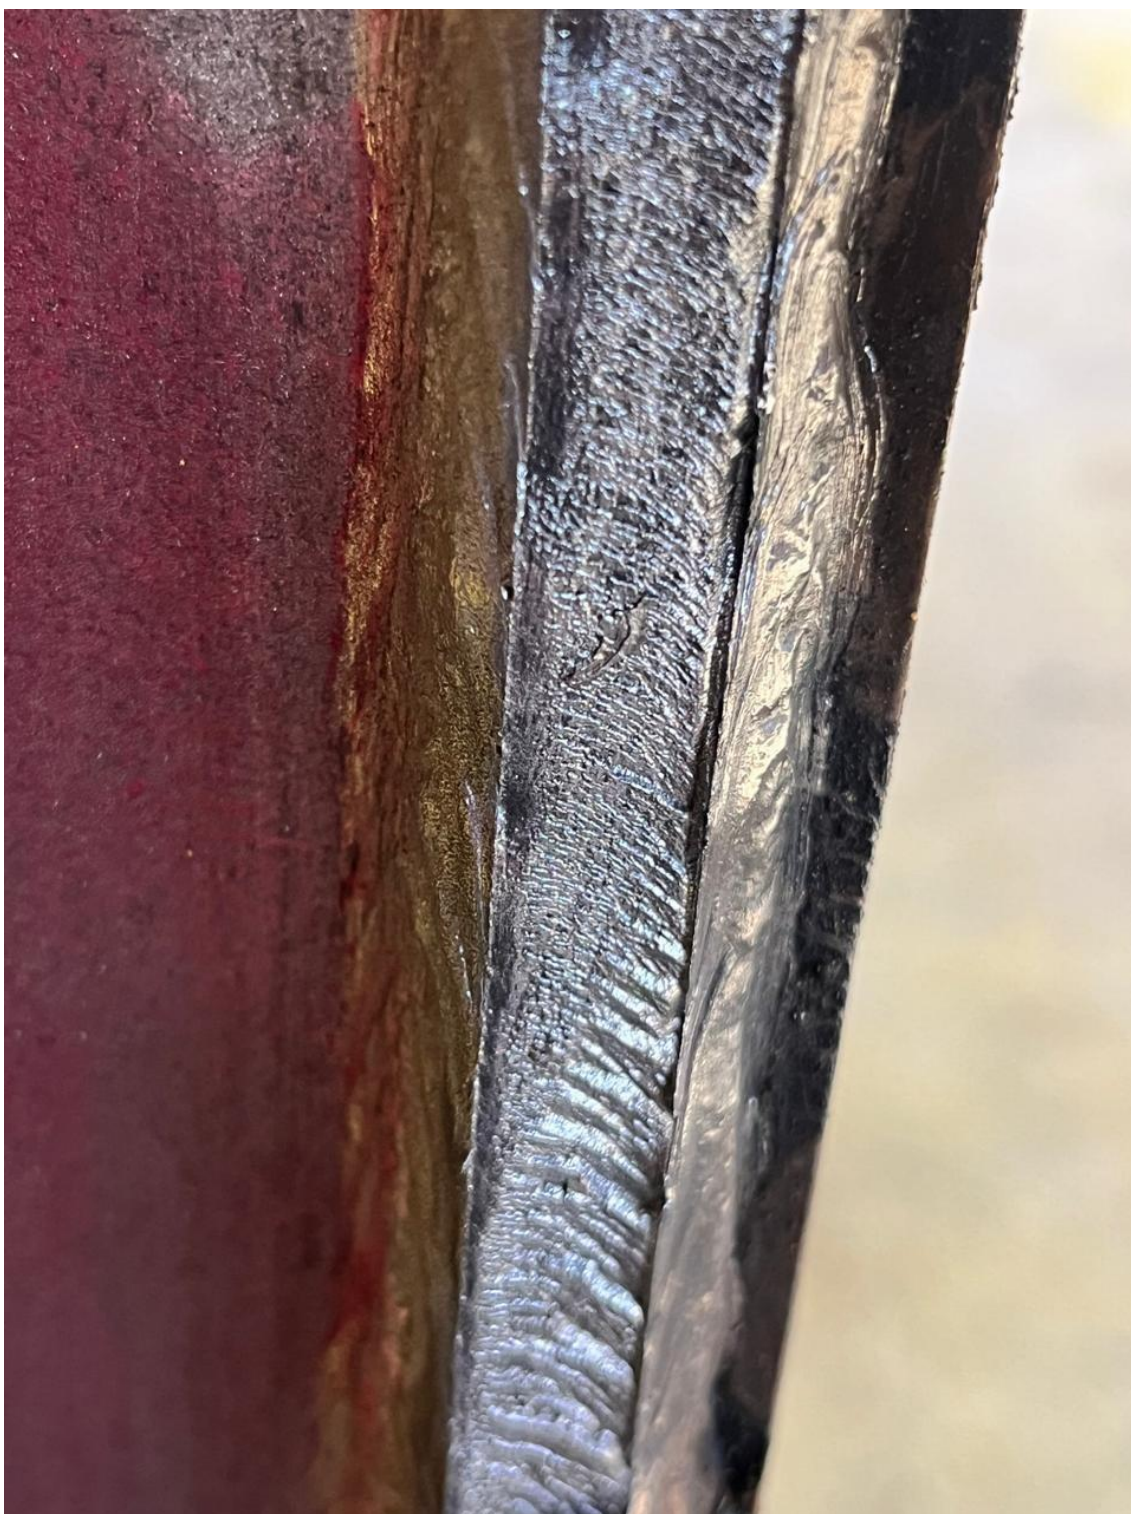
A coluna sofreu um corte de 100 mm de sua base para retirada do cordão de solda danificado, foi verificado que a propagação das trincas se deu por conta de fadiga – ANEXO A. A coluna foi fixada novamente em sua base através de um processo de soldagem a quente com solda tipo MIG com passes raiz de enchimento, o processo de soldagem a quente consiste no aquecimento da zona de soldagem para garantir que não haverá riscos de possíveis problemas correlacionados por “trincas a frio”.

Propagação das fissuras – característica de fadiga

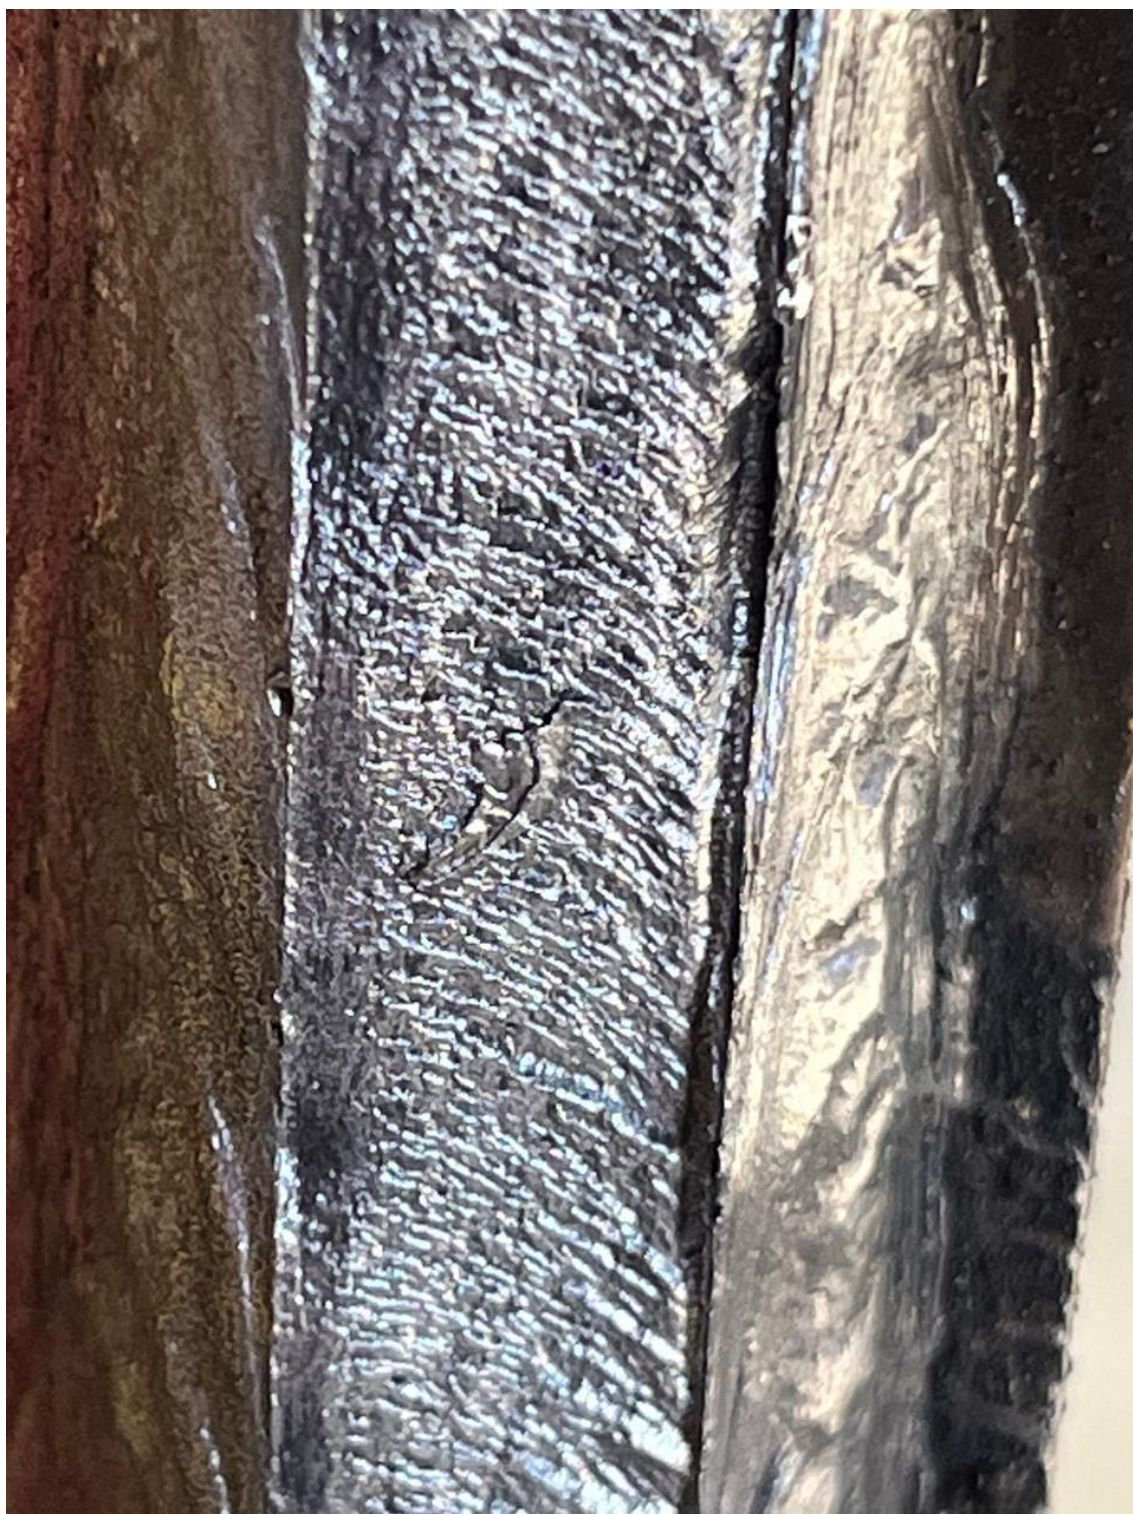
Propagação das fissuras – característica de fadiga

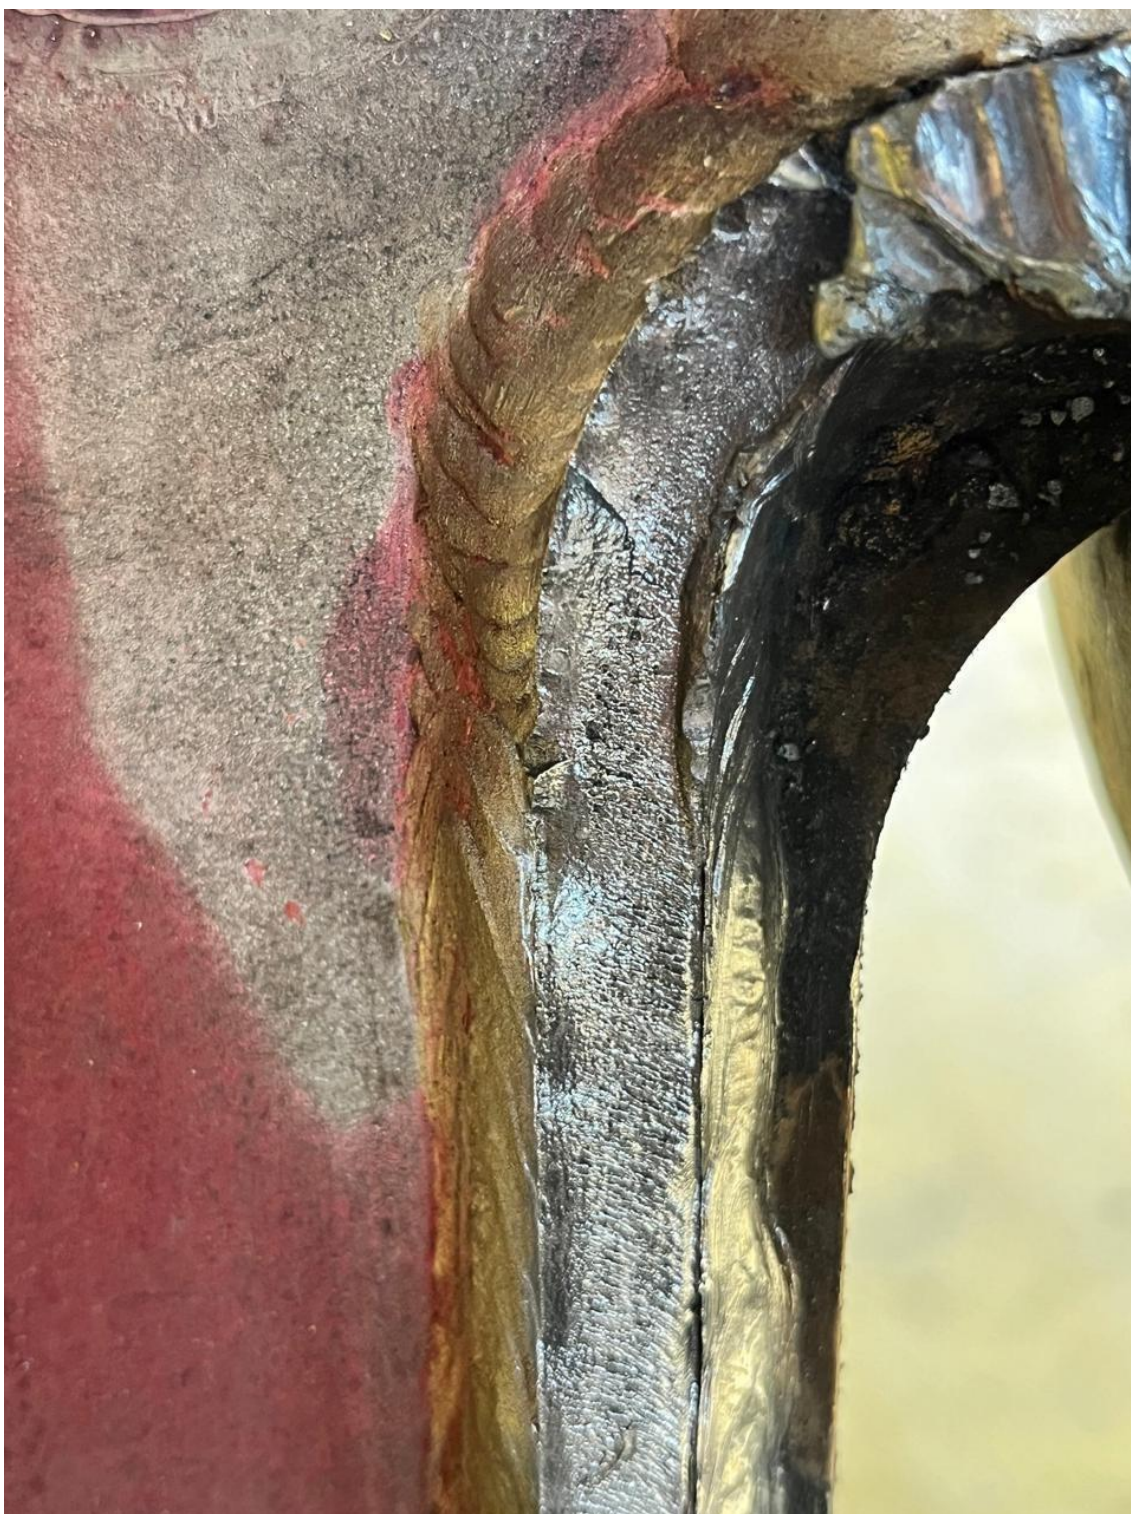
Propagação das fissuras – característica de fadiga

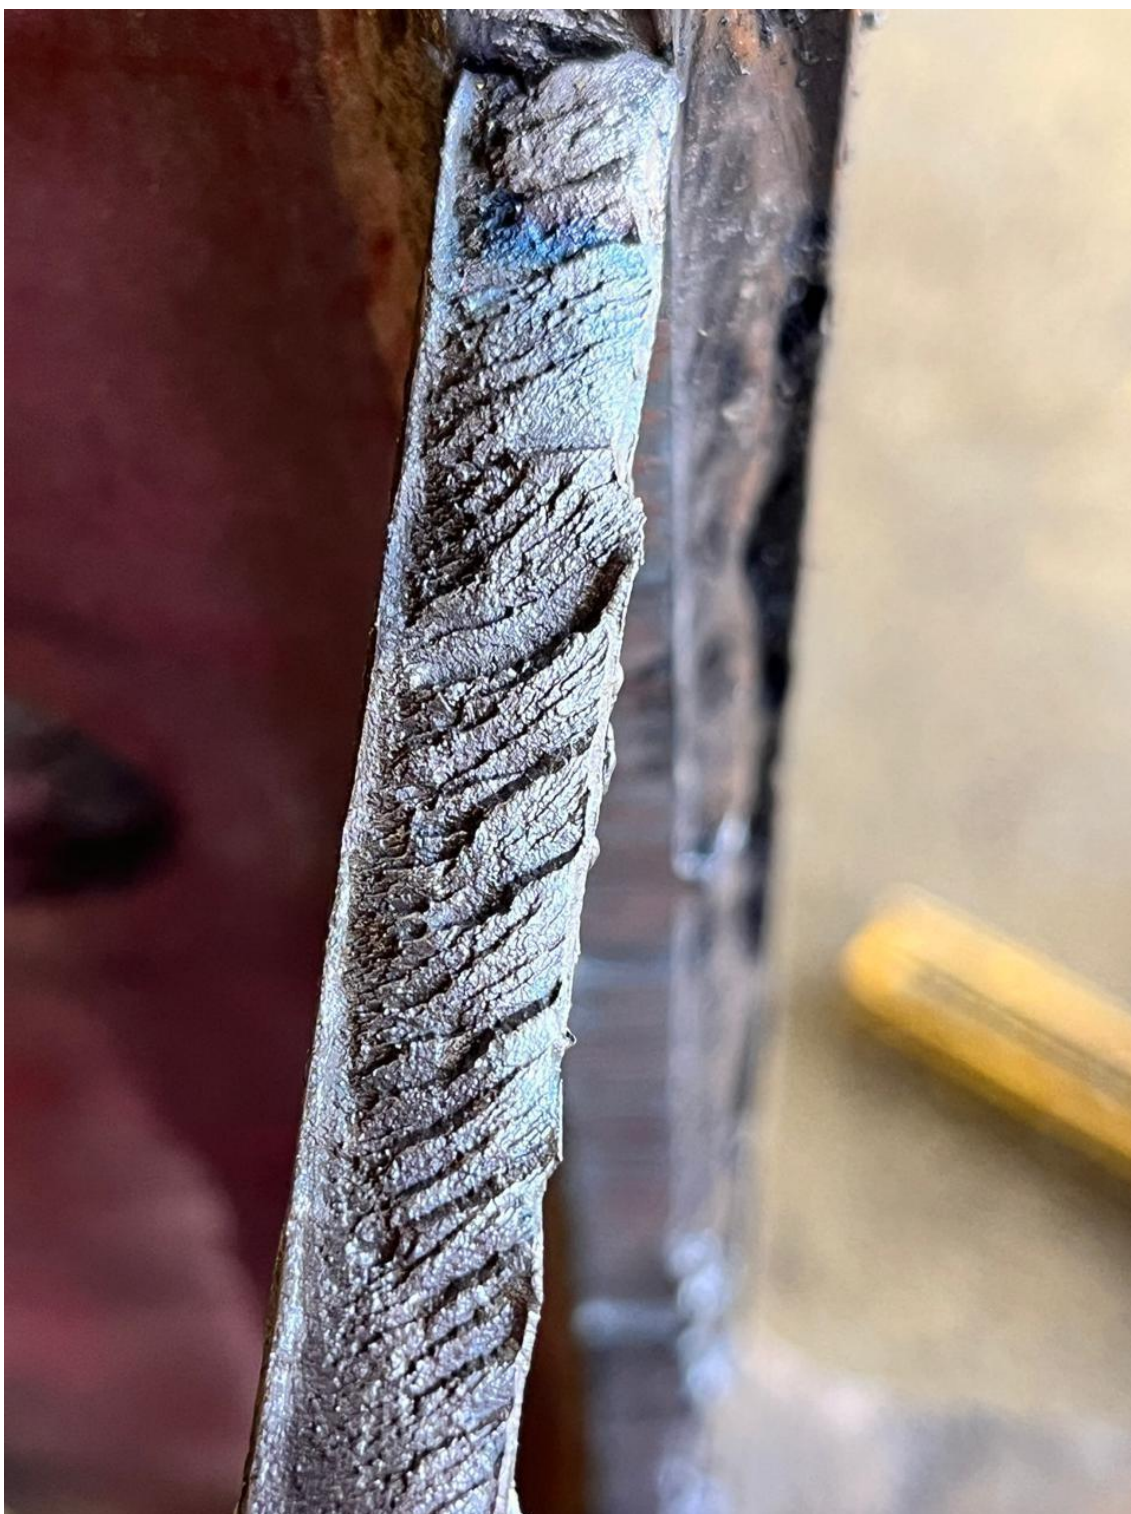
Propagação das fissuras – característica de fadiga

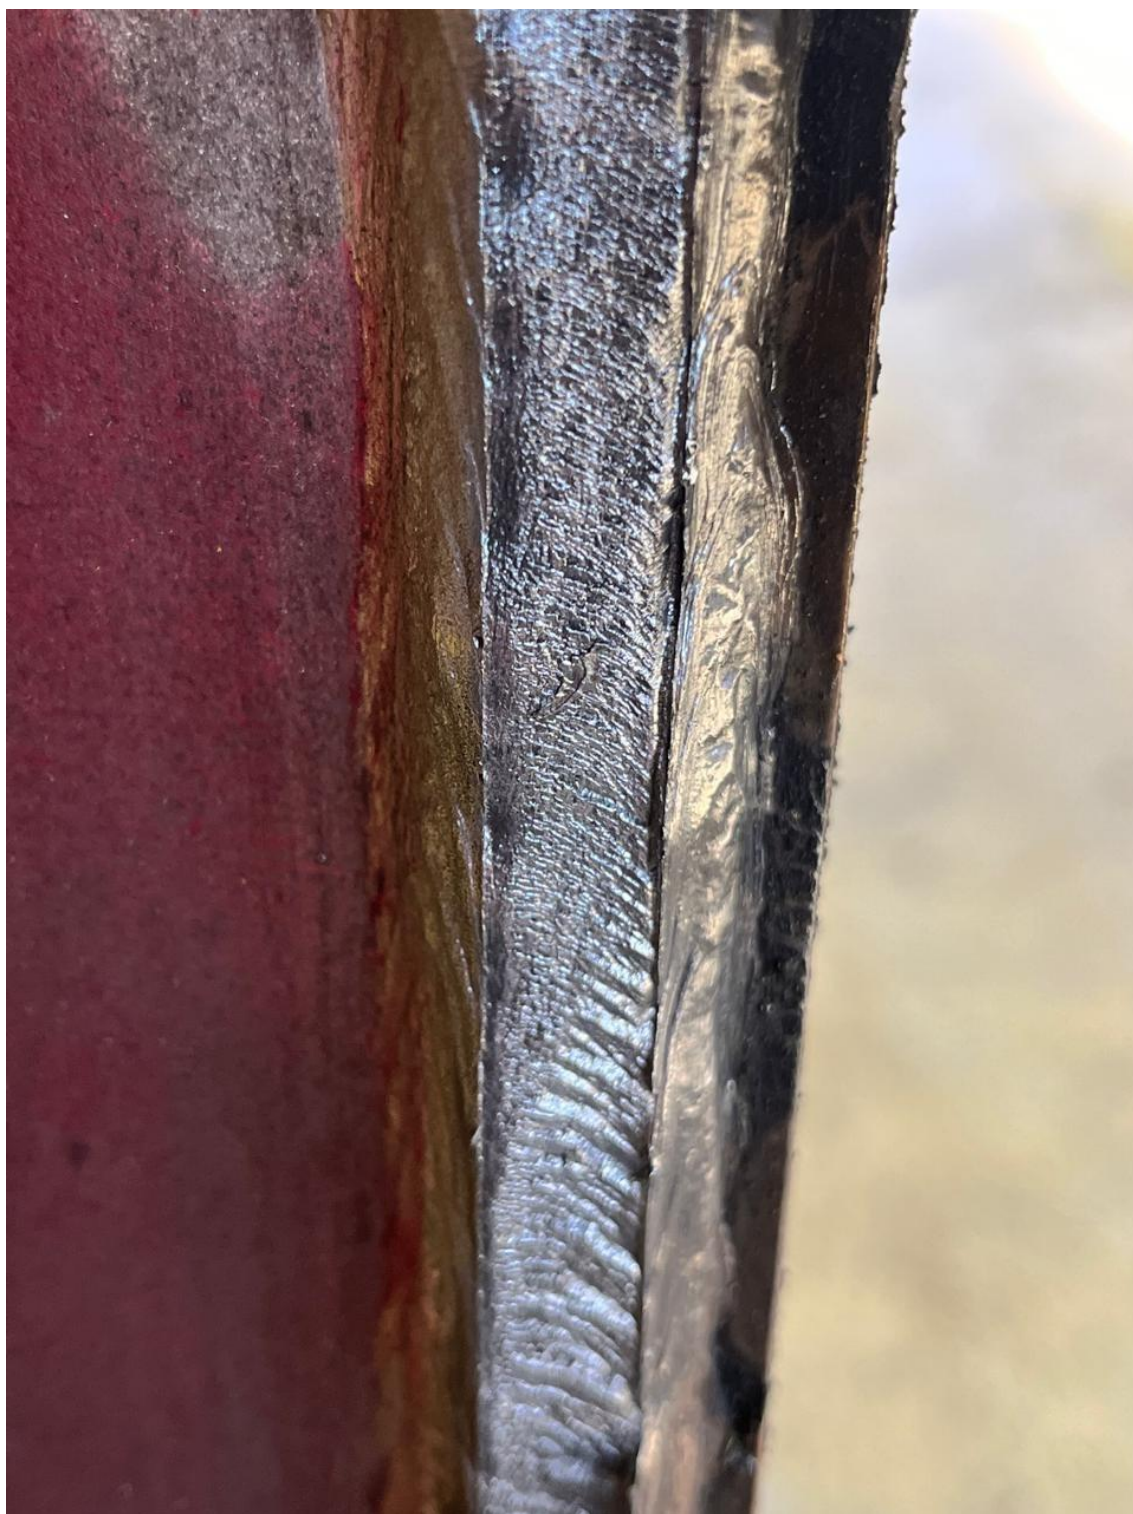
Propagação das fissuras – característica de fadiga
