## RELATÓRIO DE INSPEÇÃO CABOS DE AÇO

# Relatório de Inspeção Preventiva

CABOS DE AÇO

**Voestalpine Meincol 2**

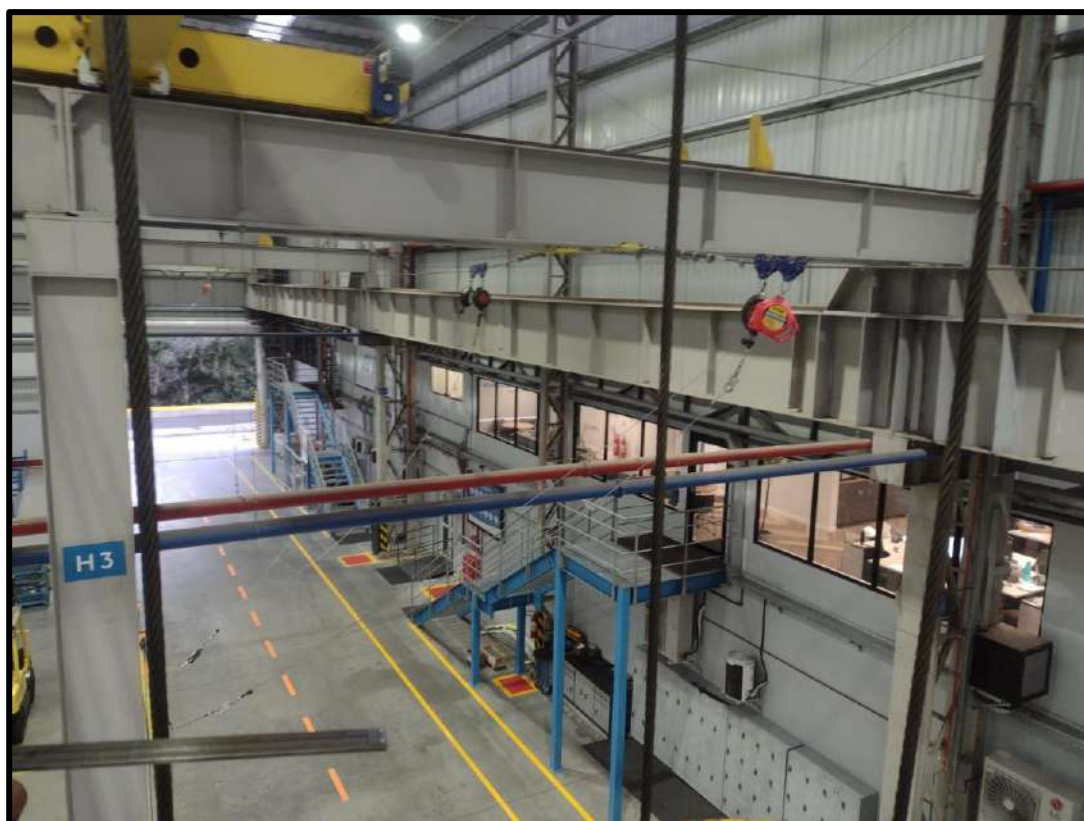
Posição 1 (+1,7%) – P04

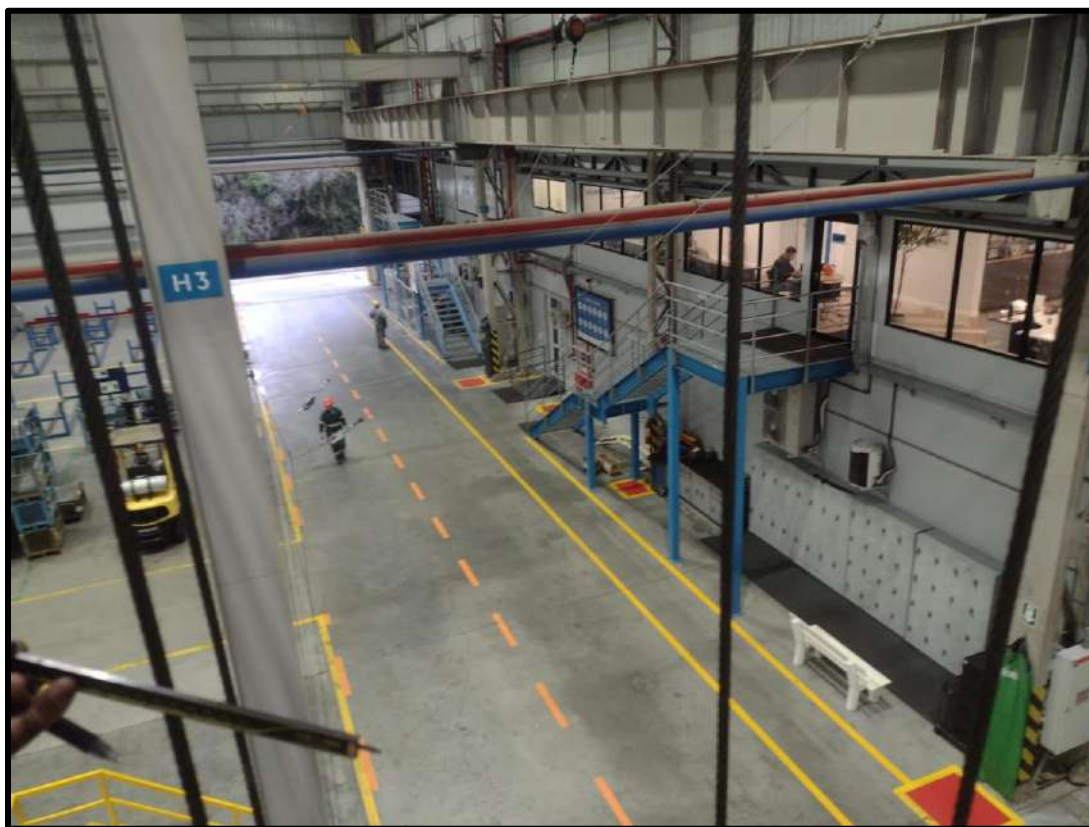
Posição 2 (+1,7%) – P04

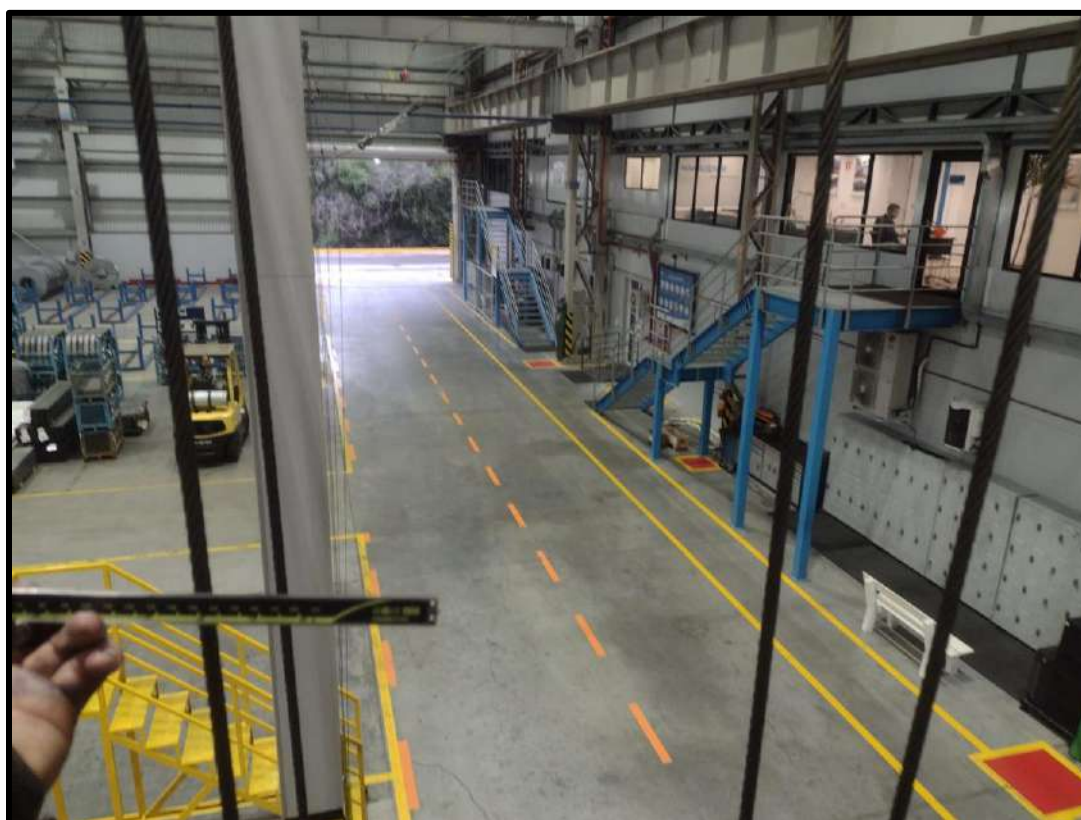
Posição 3 (+1,5%) – P04

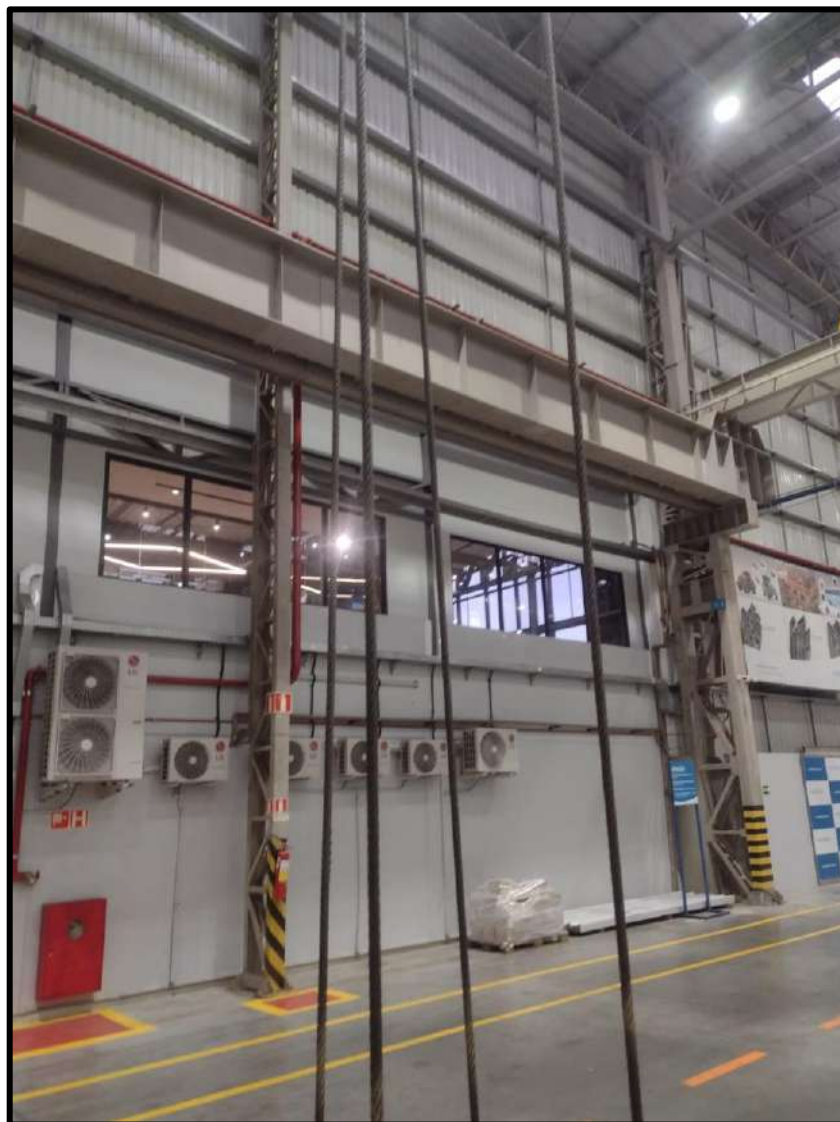
Posição 7 **+1,6%** – P04

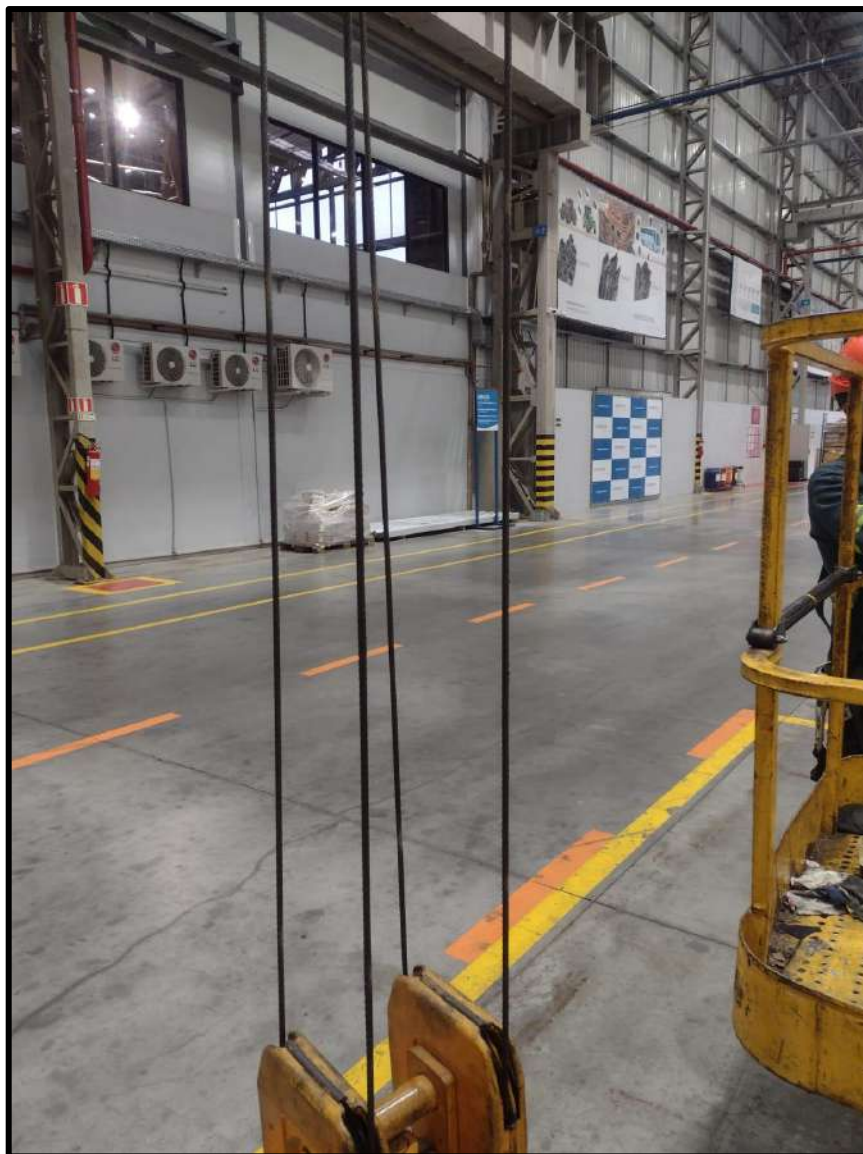
Posição 8 (+1,5%) – P04

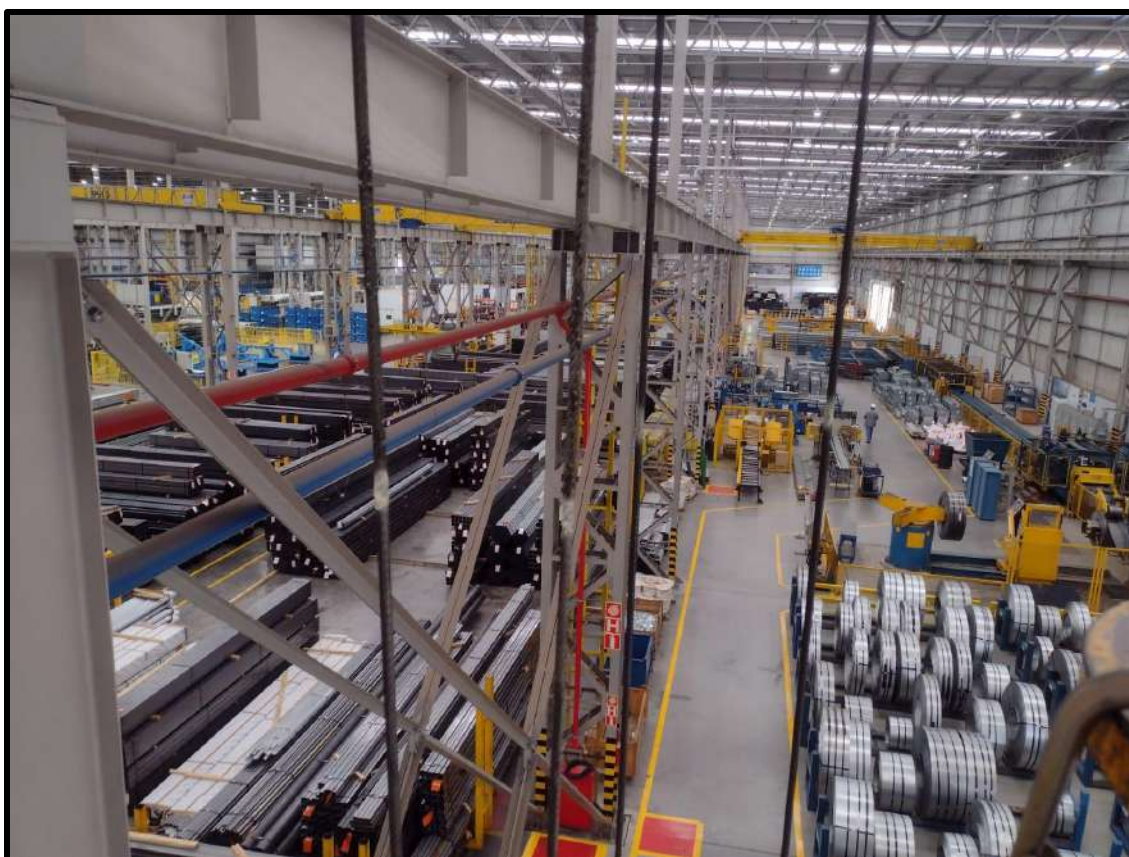
Posição 1 (+3,2%)– P05

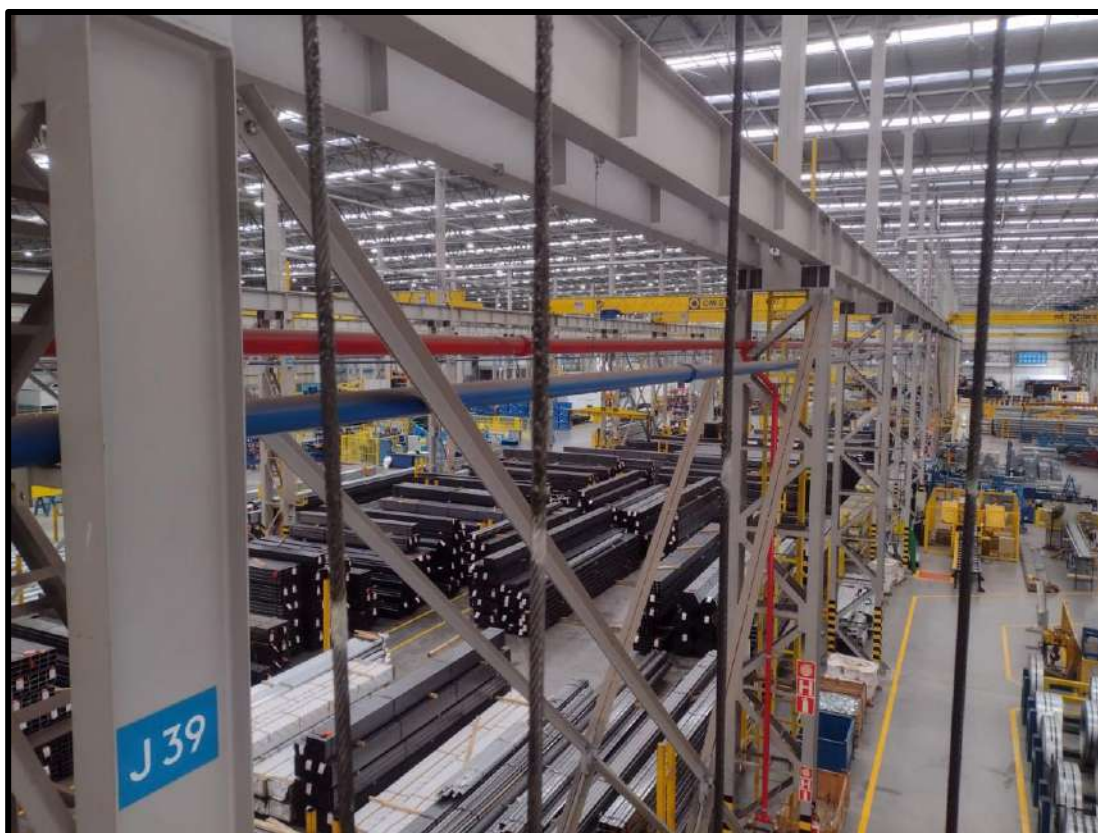
Posição 2 (+3,1%) – P05

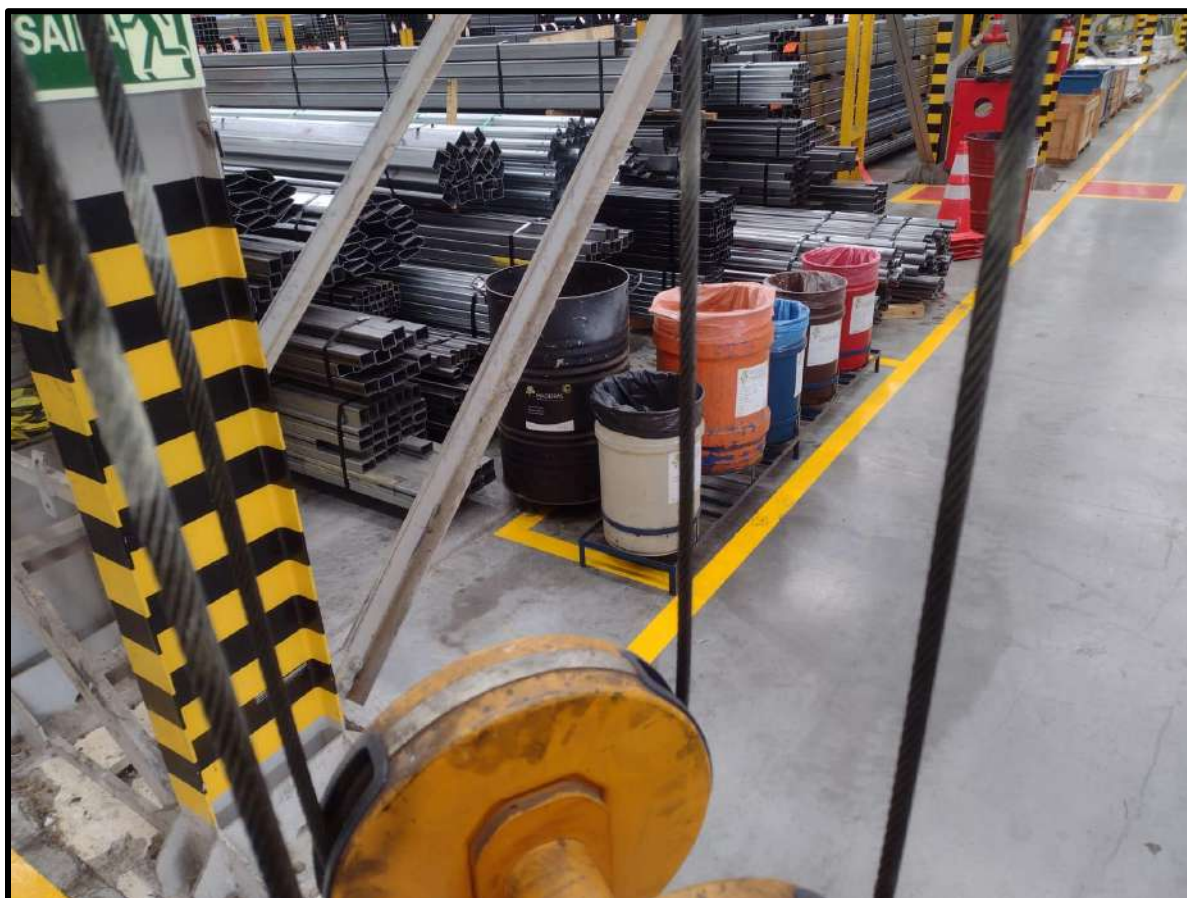
Posição 8 (+2,9%) – P05

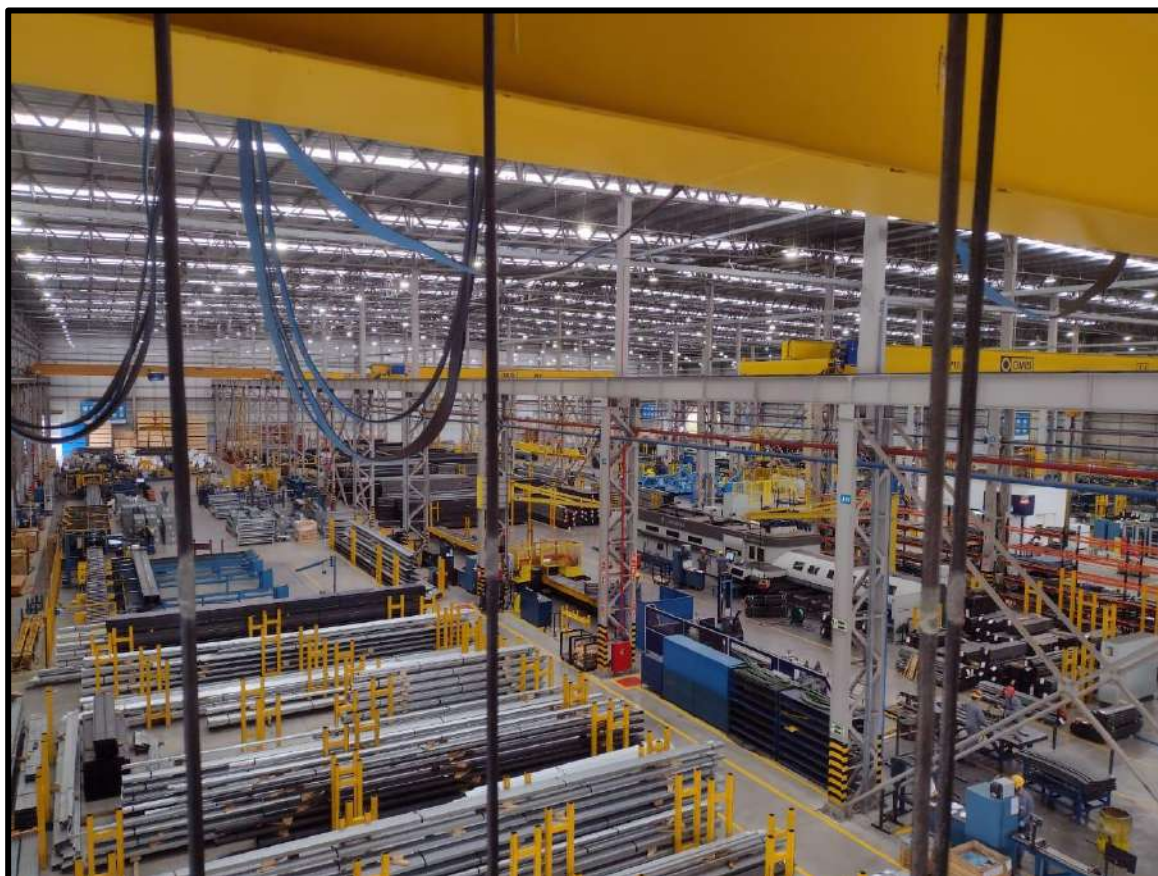
Posição 1 (+2,0%) – P06

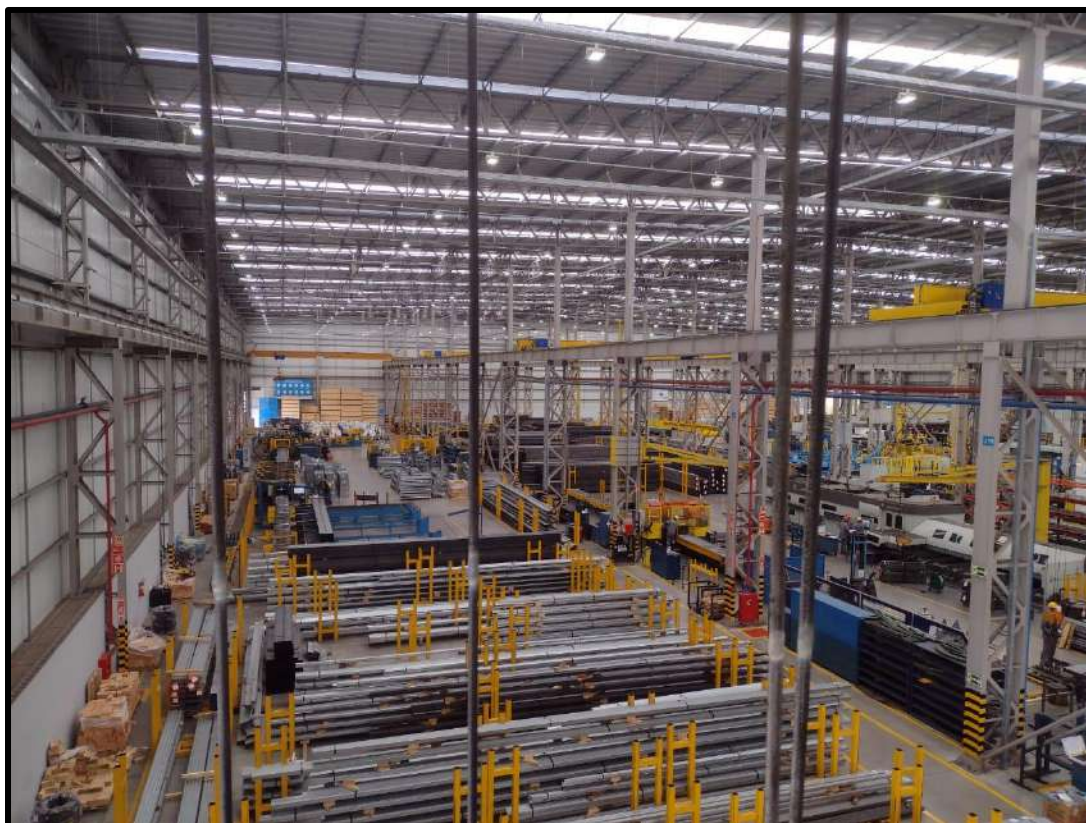
Posição 2 (+2,0%) – P06

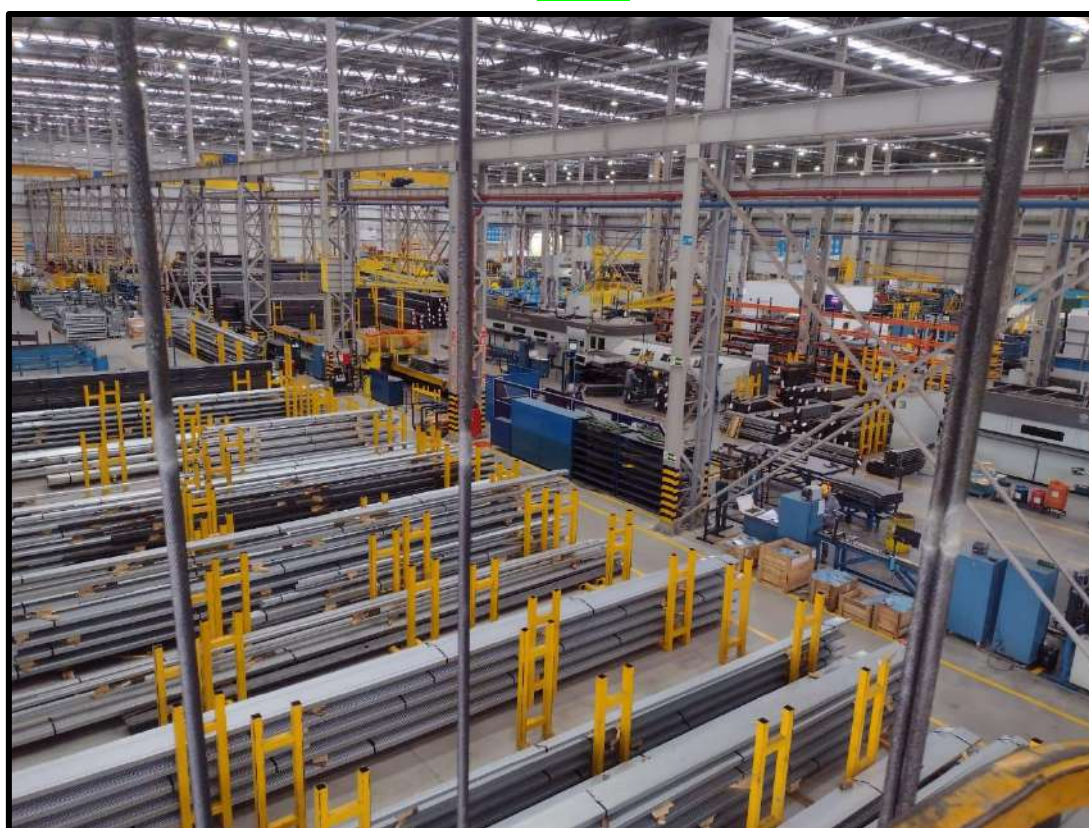
Posição 3 (+1,8%) – P06

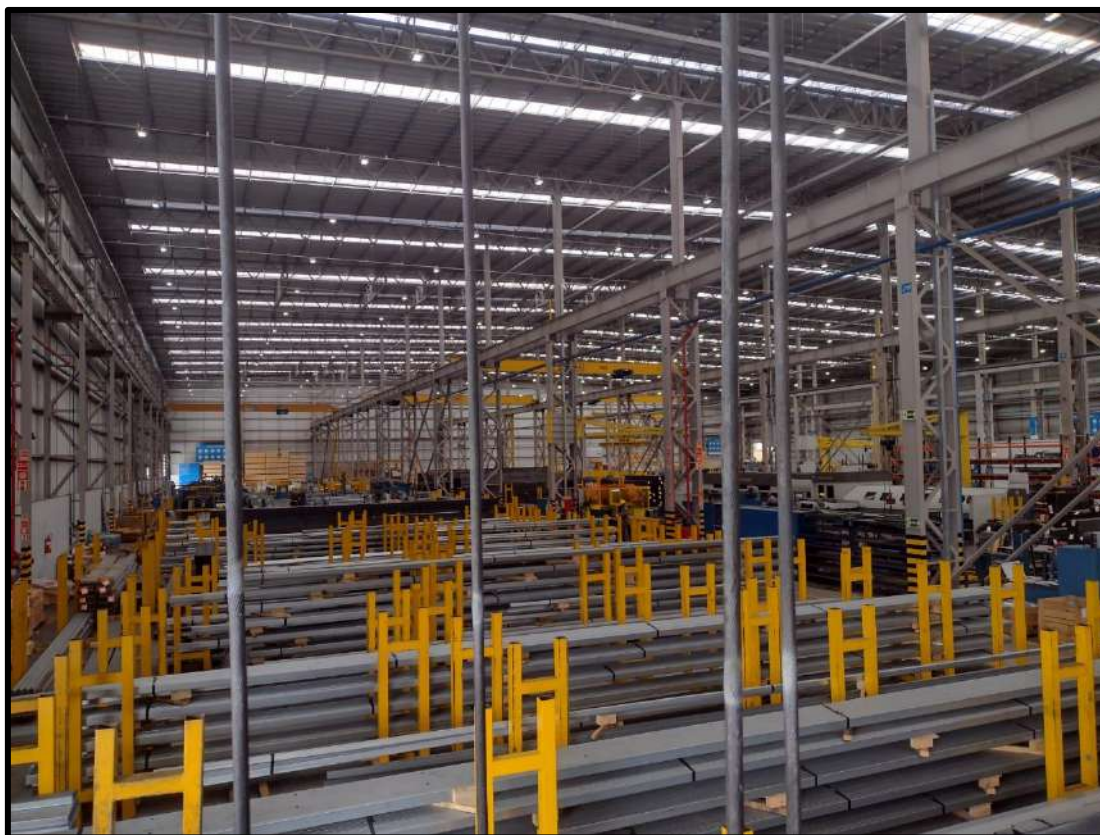
Posição 6 (+1,8%) – P06

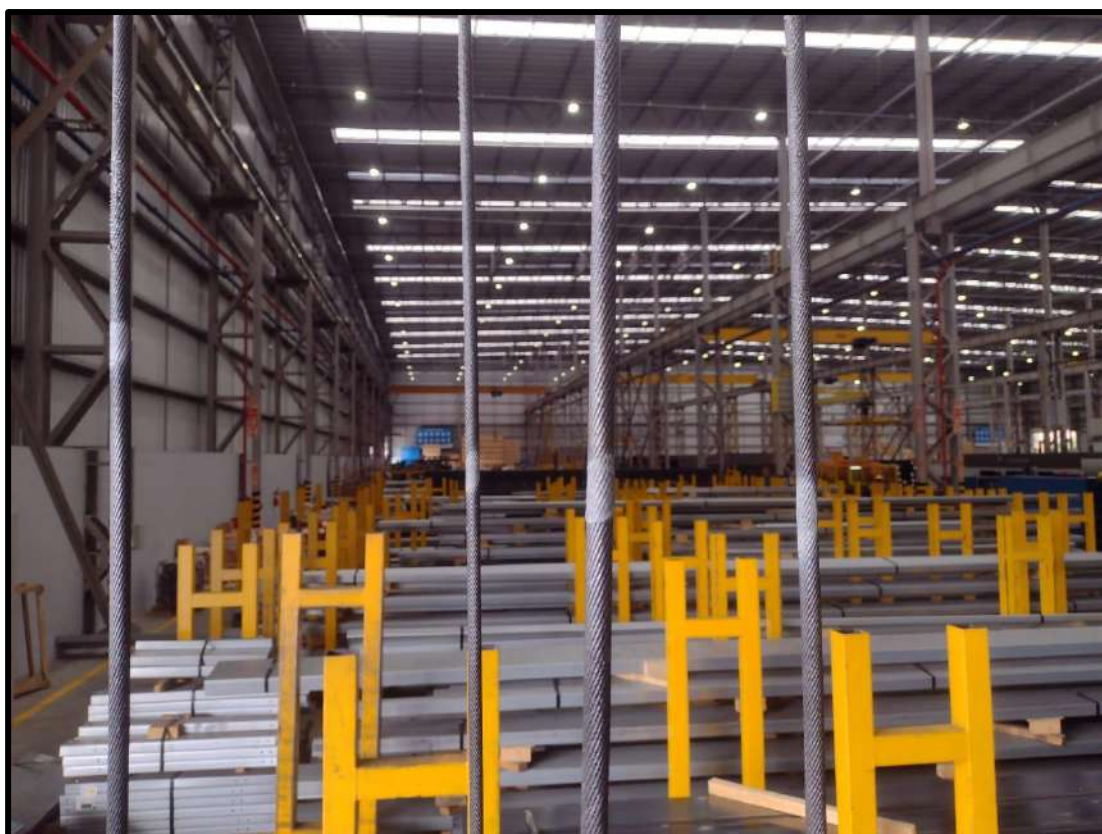
Posição 7 (+1,7%) – P06

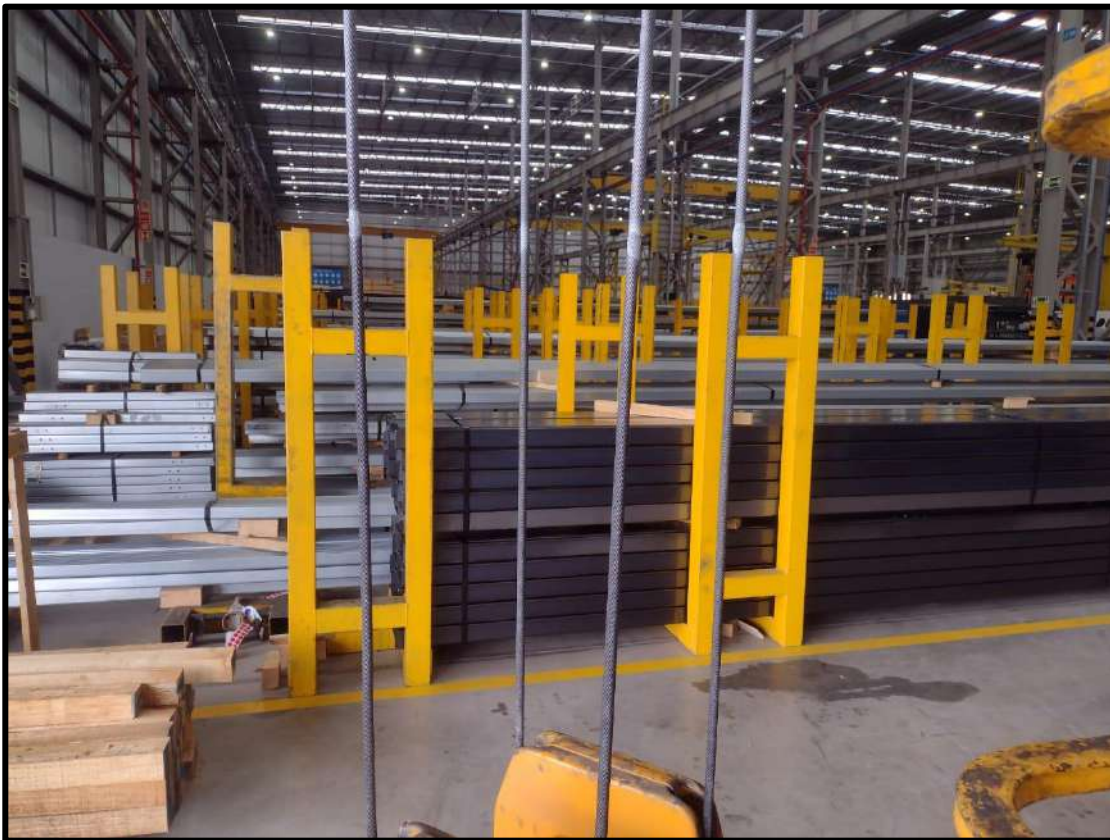
Posição 8 (+1,9%) – P06

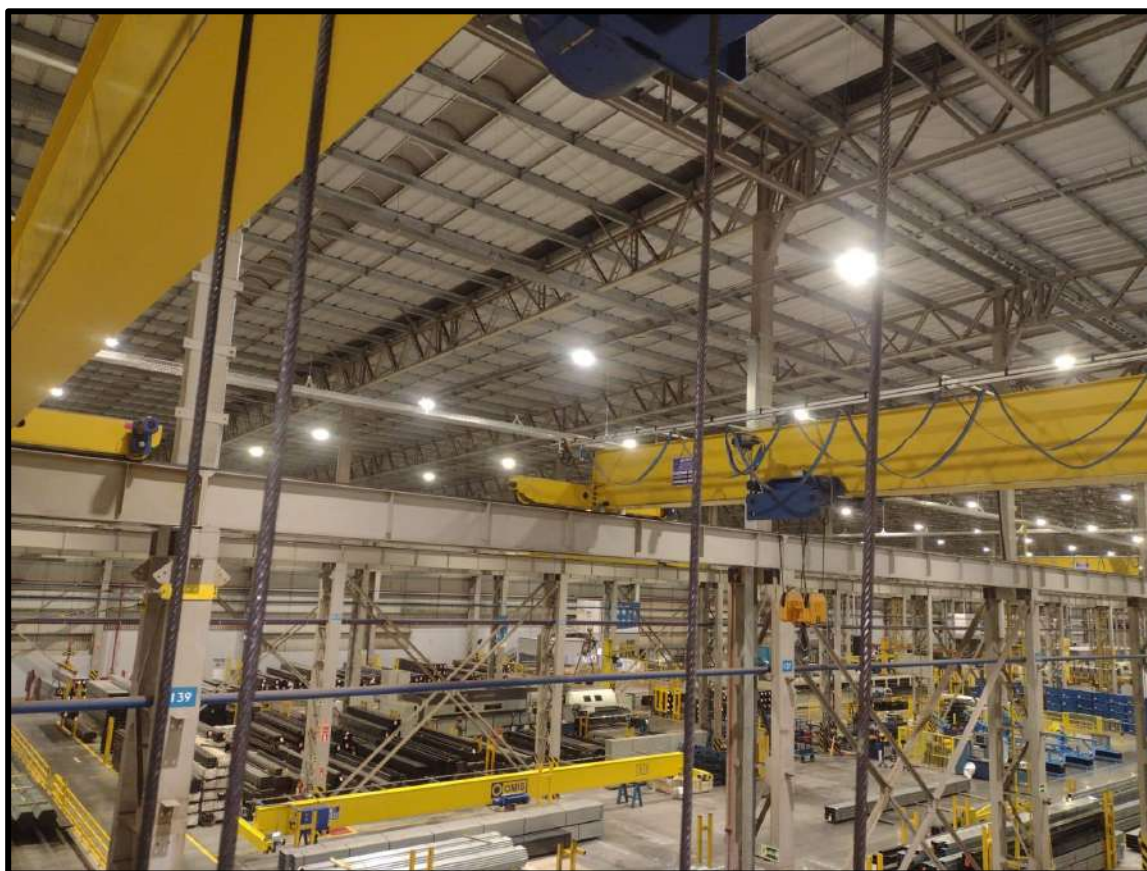
Posição 1 (3,3%) – P07

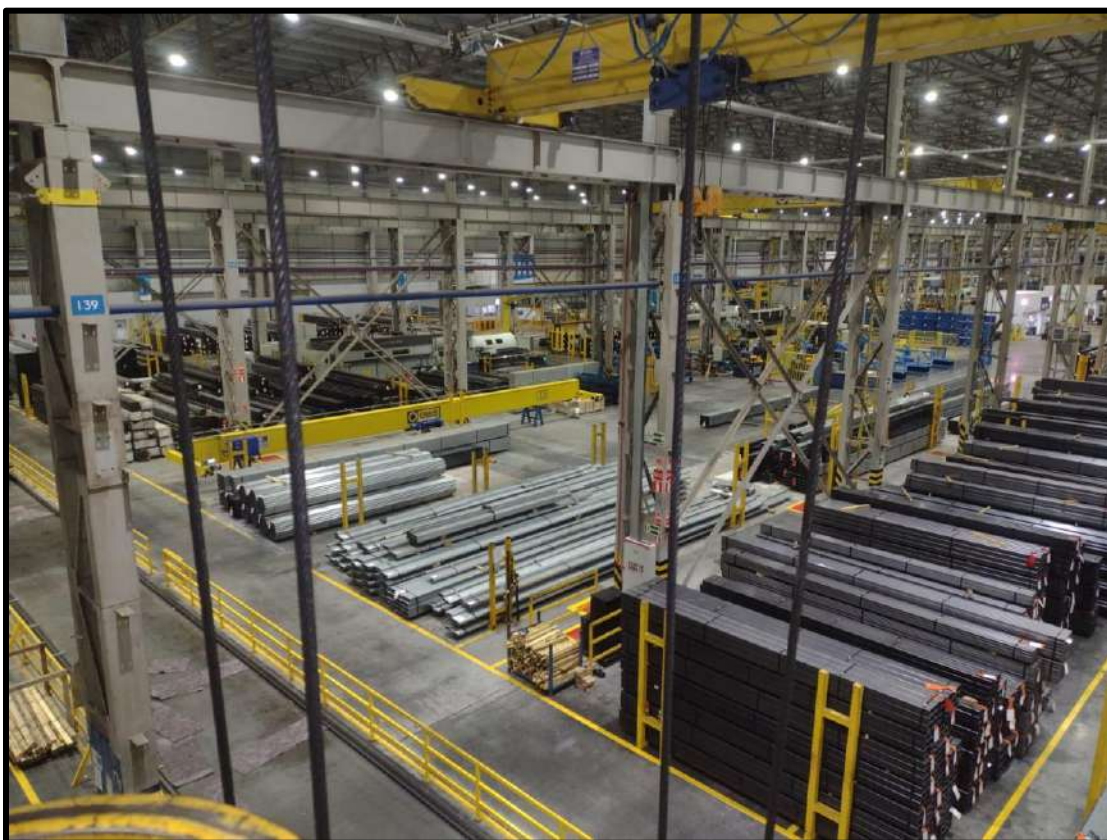
Posição 2 (3,1%) – P07

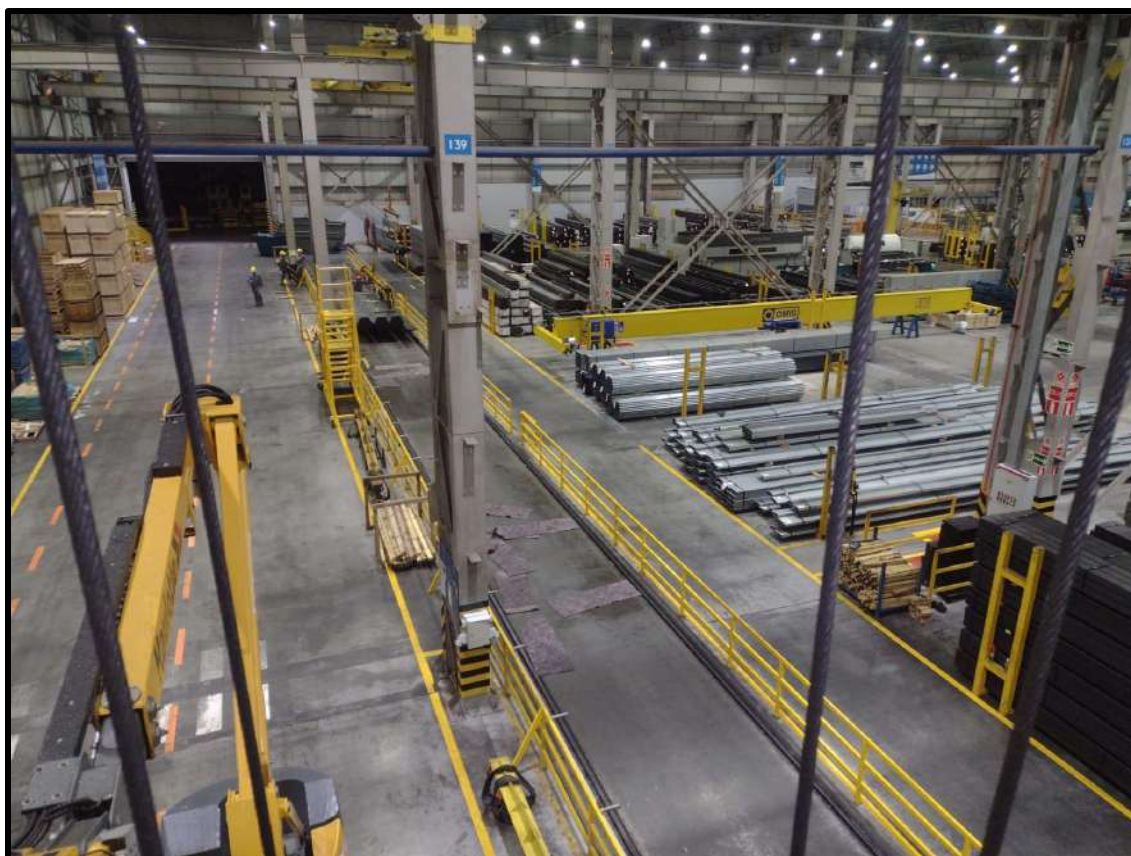
Posição 3 (3,2%) – P07

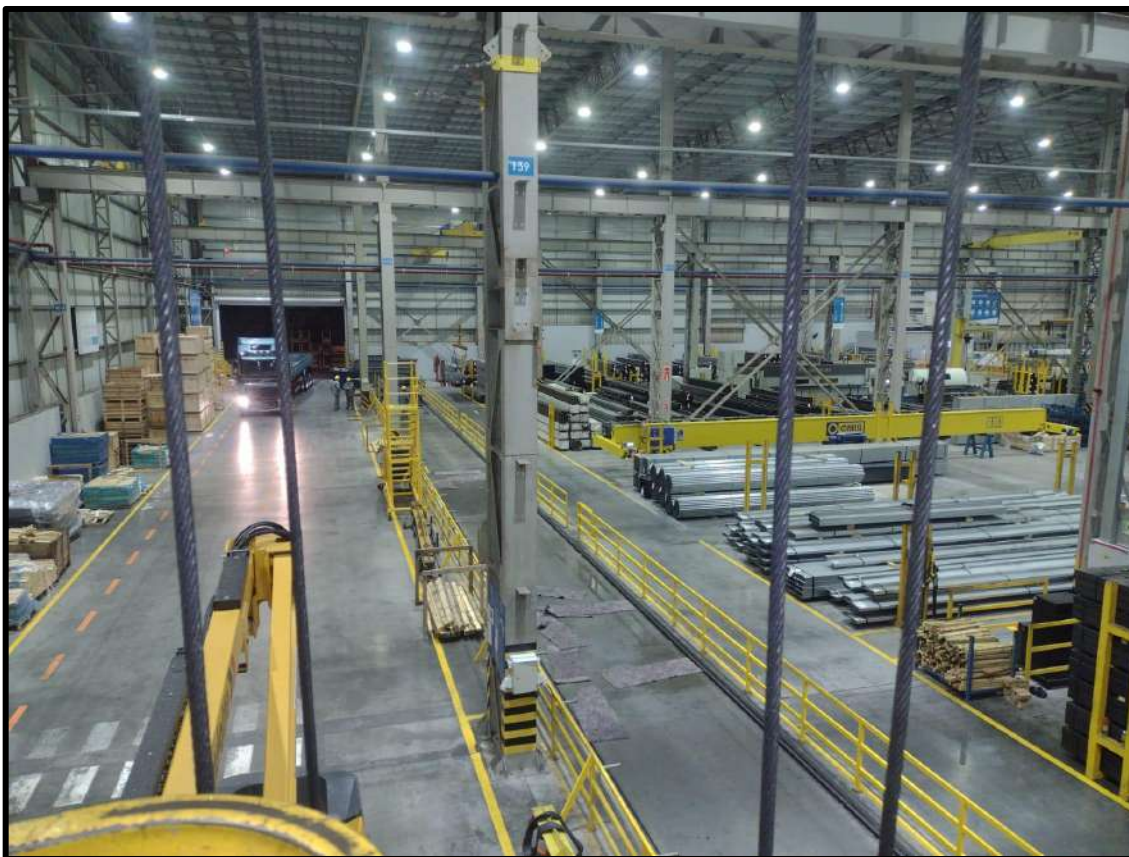
Posição 4 (3,2%) – P07

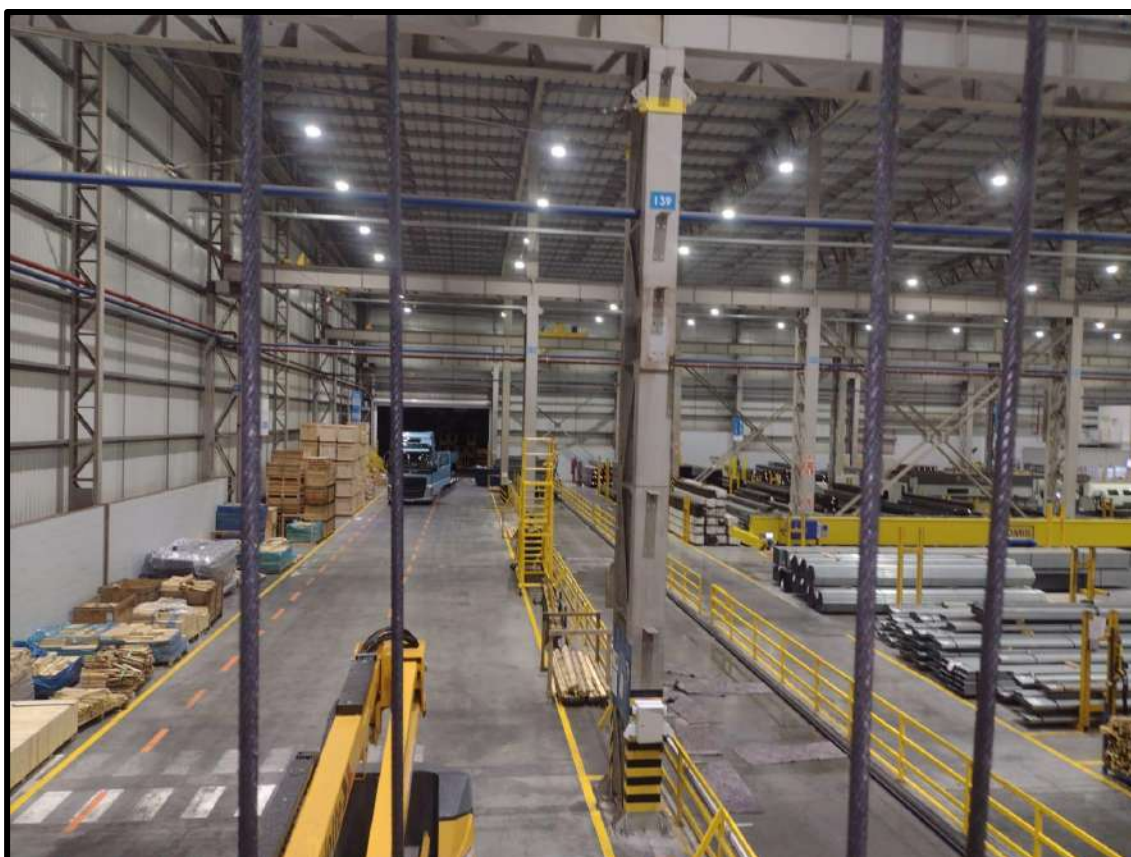
Posição 5 (3,3%) – P07

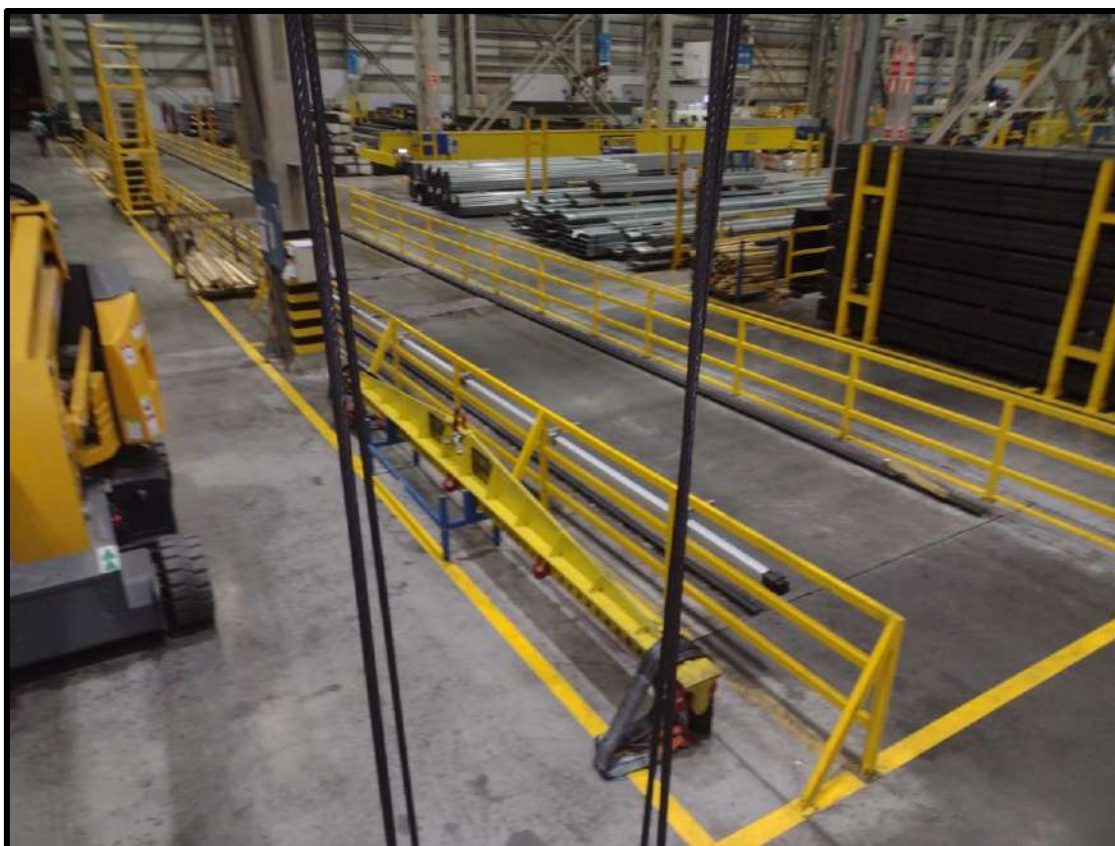
Posição 6 (3,3%) – P07

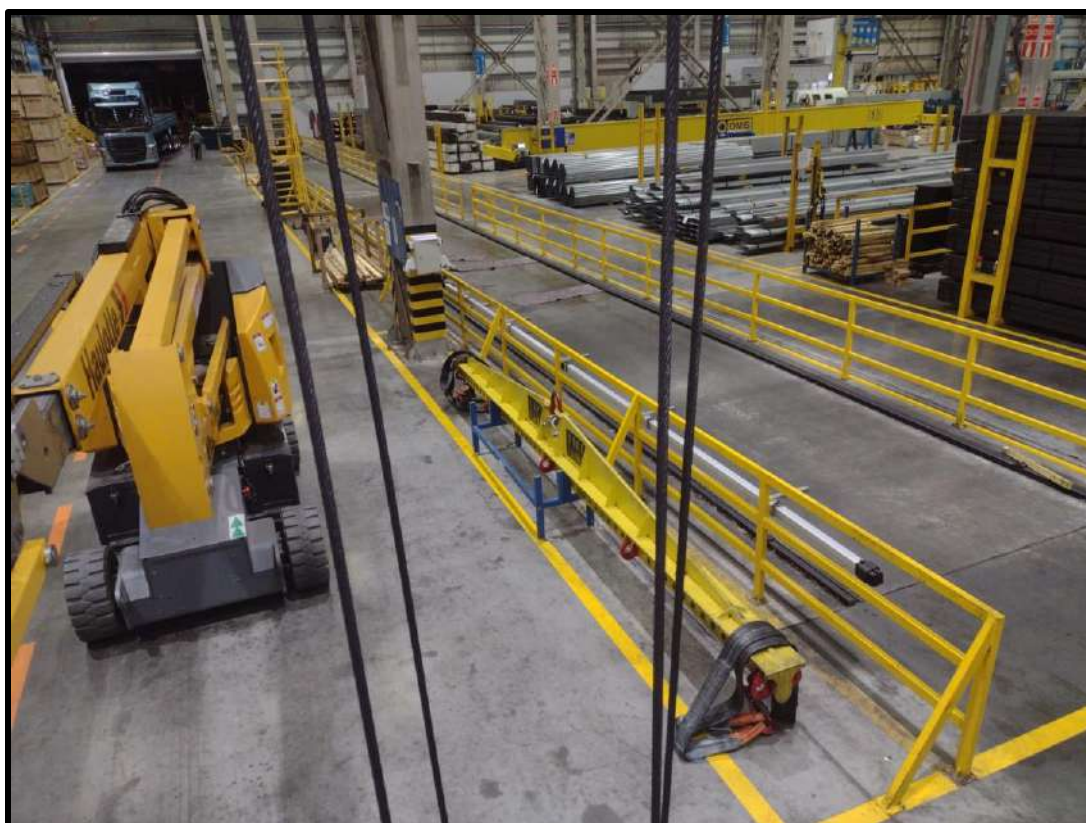
Posição 7 (3,1%) – P07

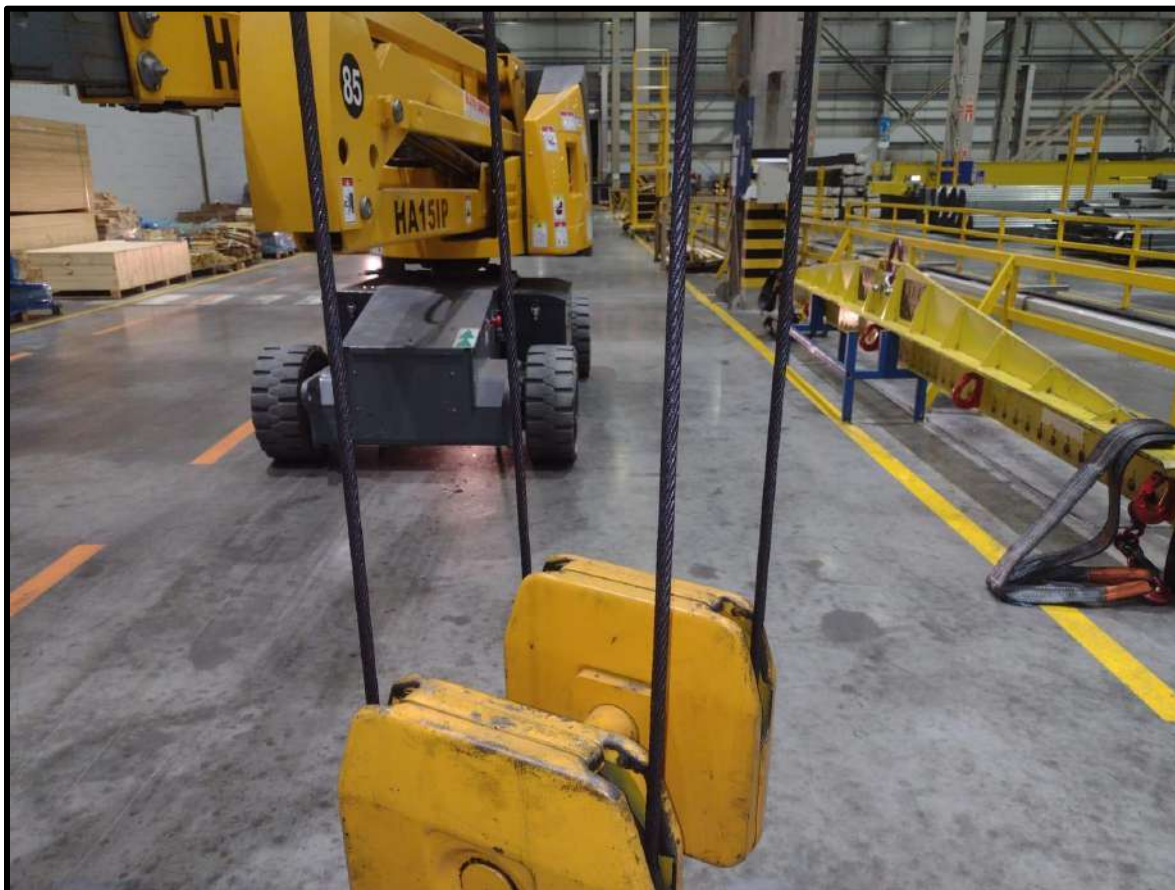
Posição 8 (3,1%) – P07

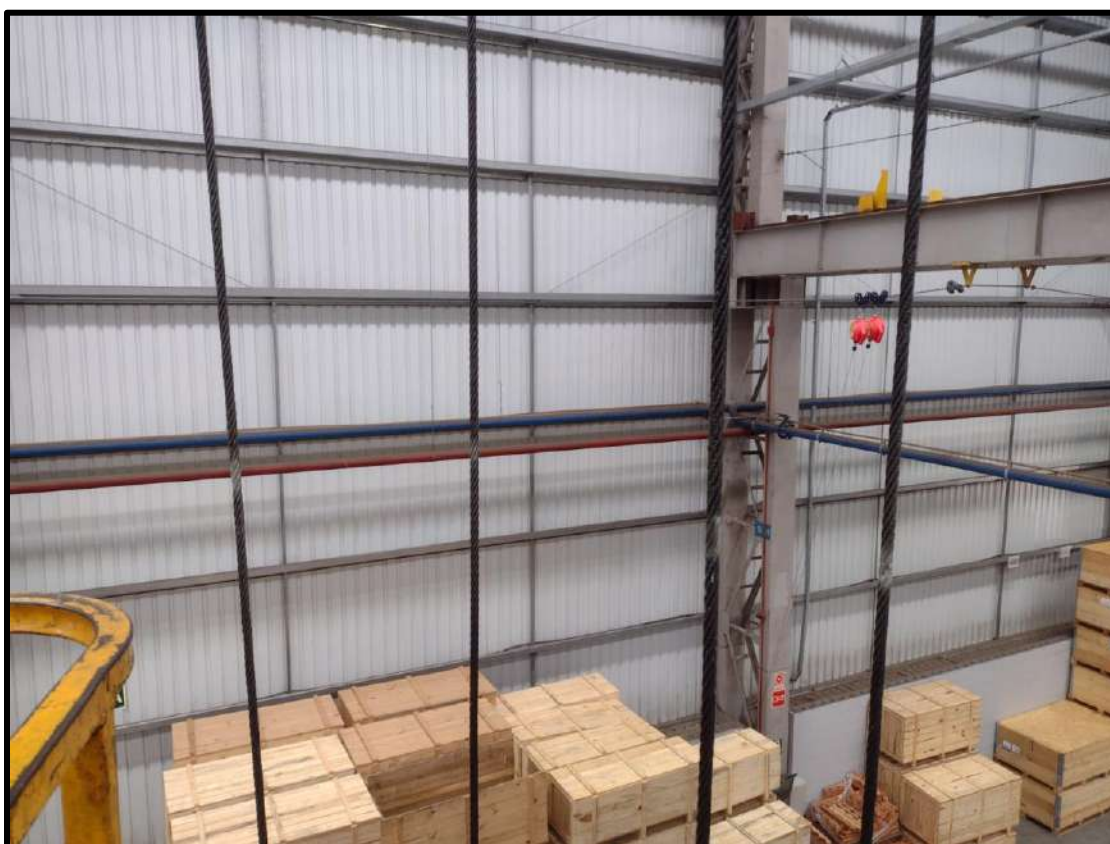
Posição 1 (+0,73%) – P08

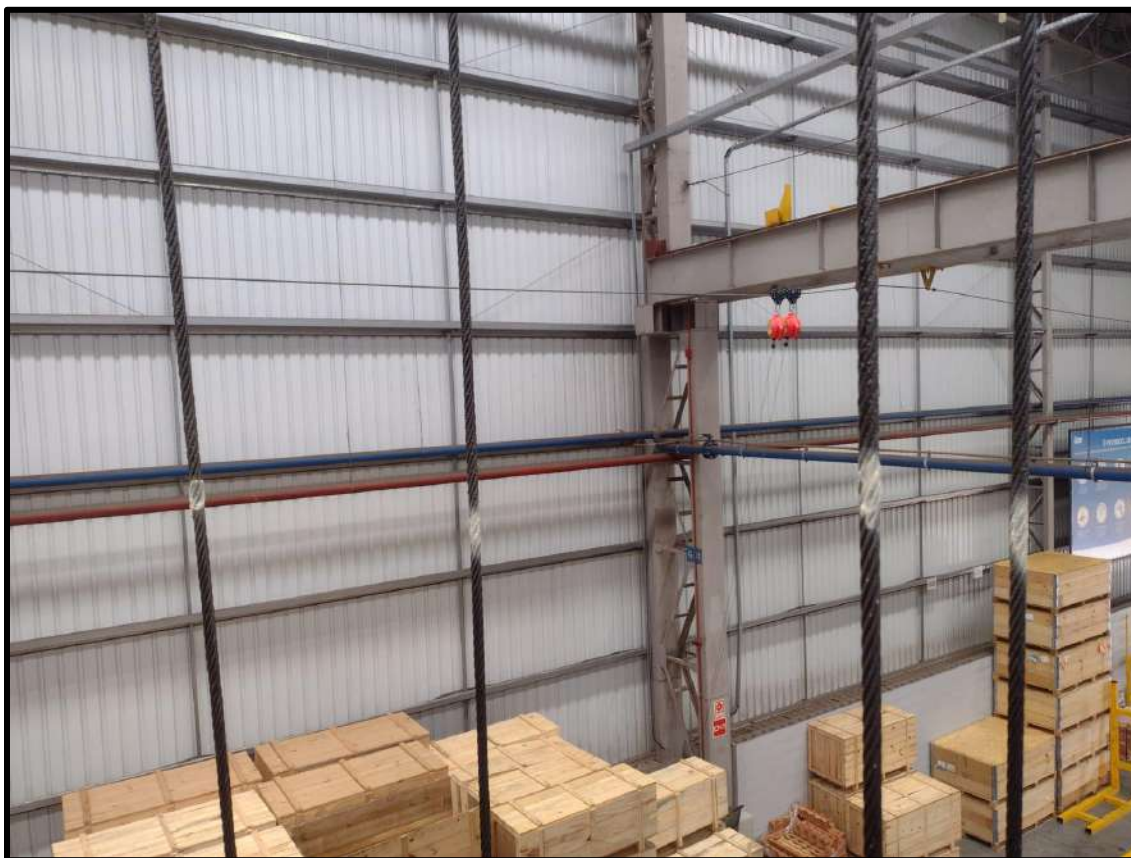
Posição 2 (+0,73%) – P08
