## RELATÓRIO DE INSPEÇÃO CABOS DE AÇO

# Relatório de Inspeção Preventiva

CABOS DE AÇO

**Voestalpine Meincol 2**

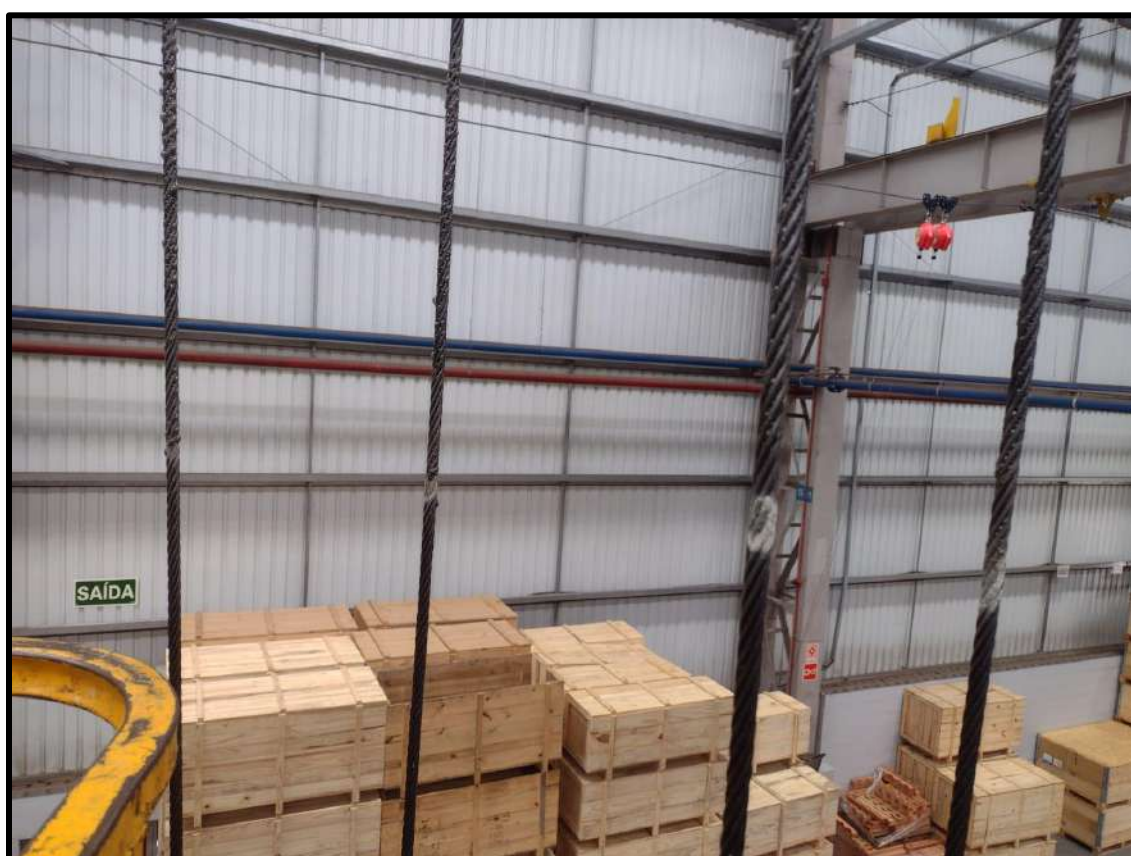
Posição 3 (+0,3%) – P08

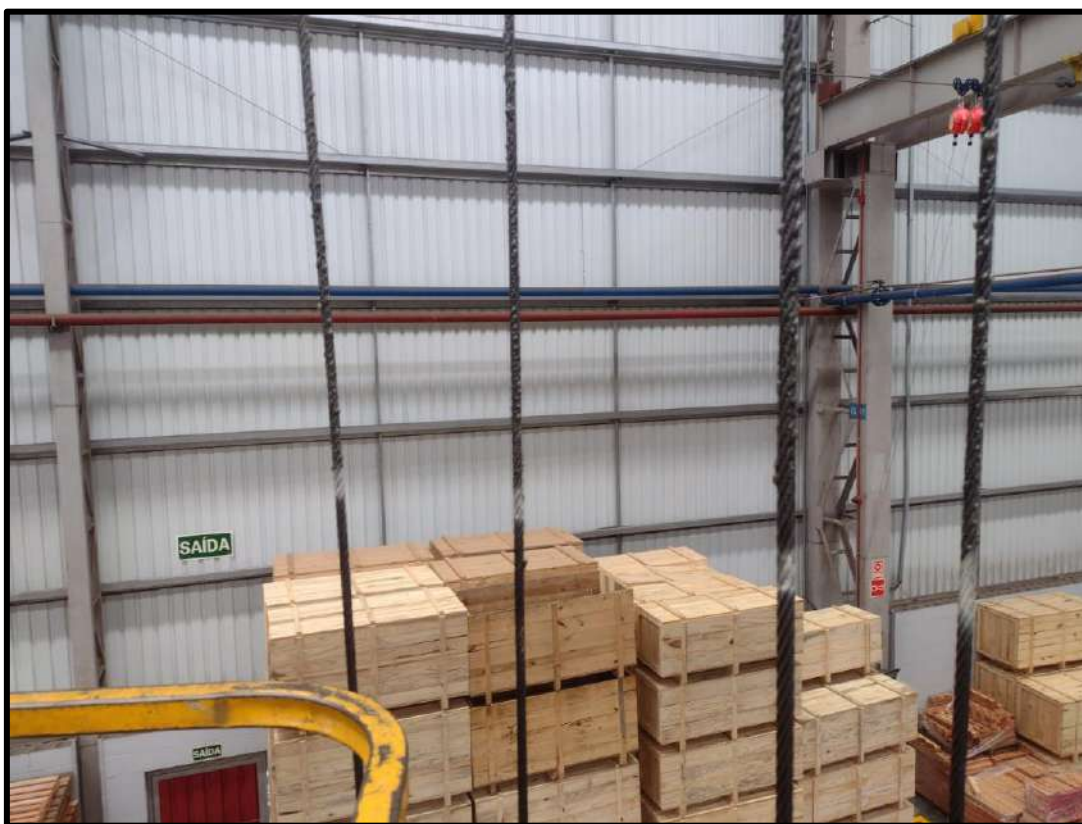
Posição 4 (0%) – P08

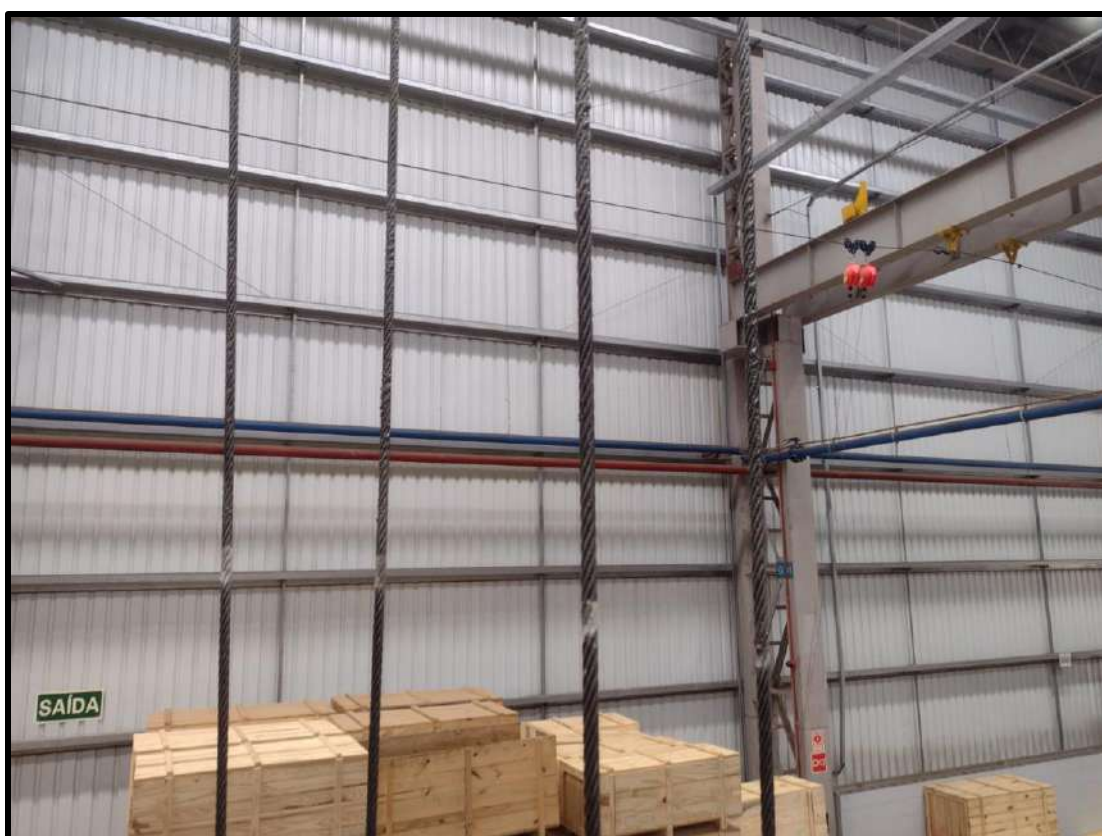
Posição 5 (+0,42%) – P08

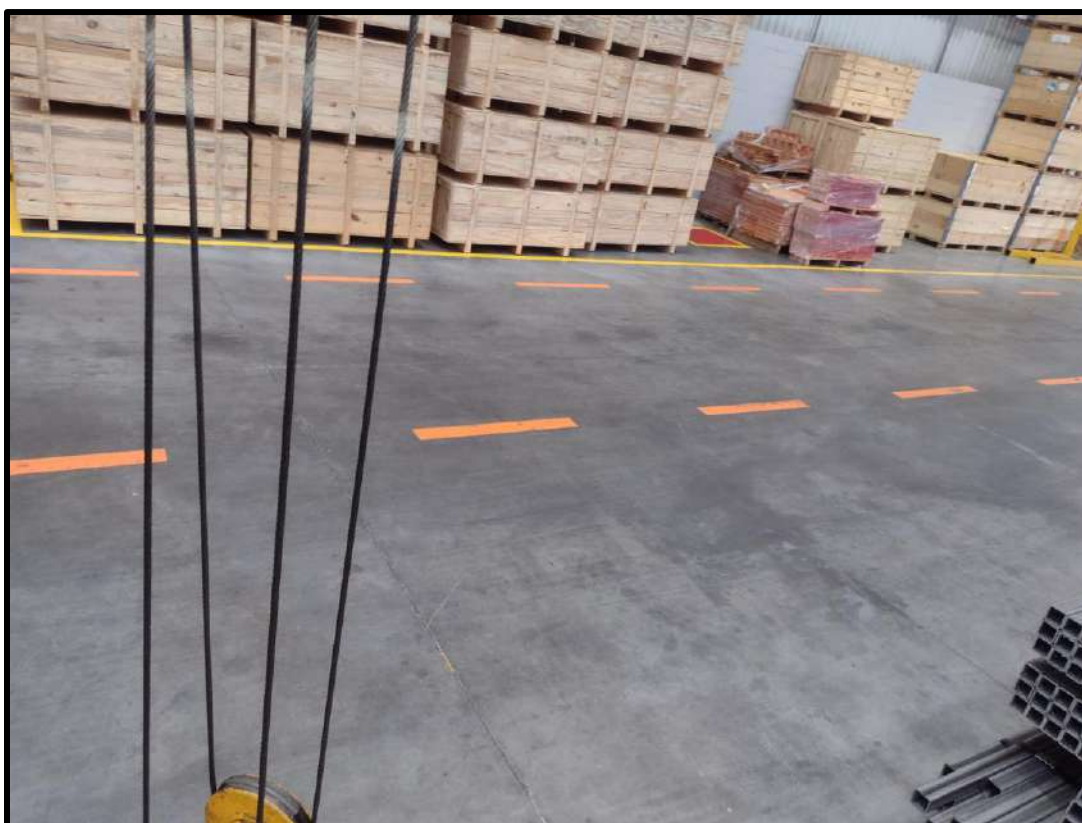
Posição 7 (+0,73%) – P08

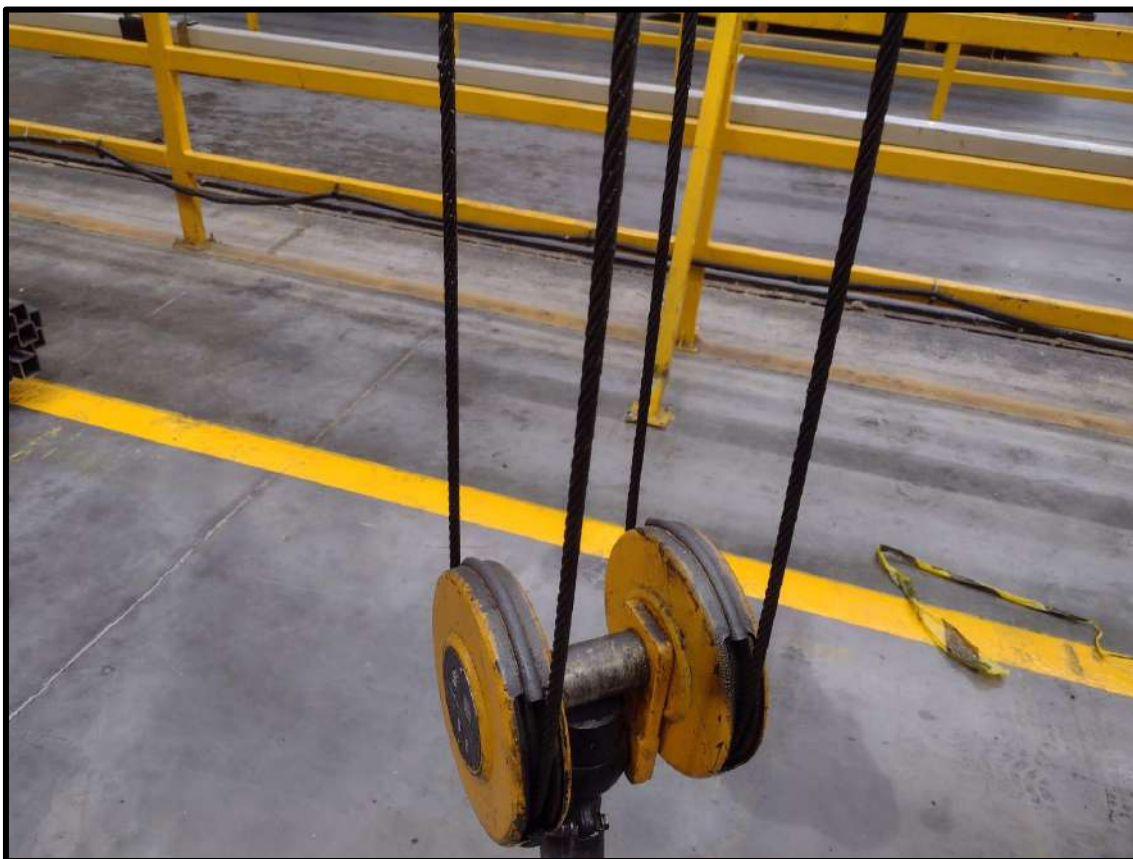
Posição 8 (+1,05%) – P08

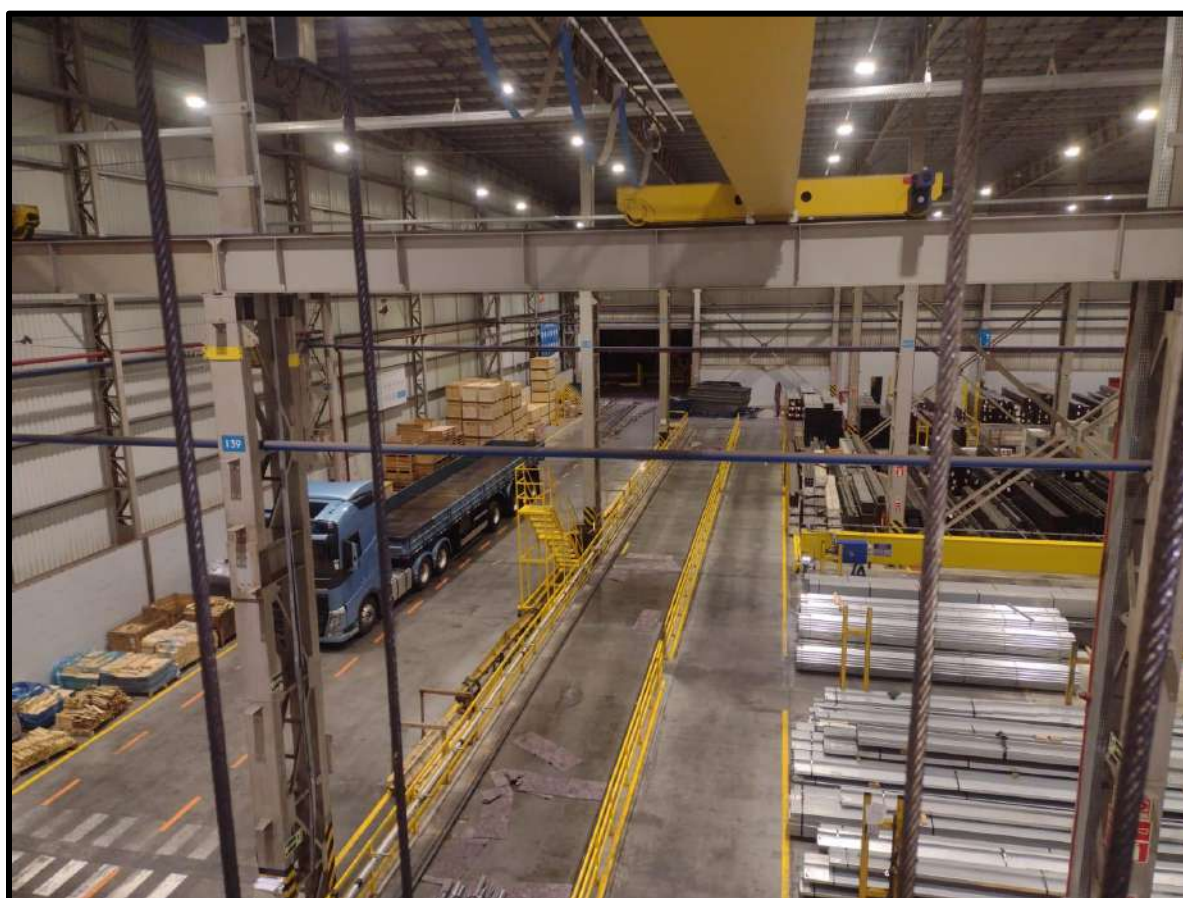
Posição 1 (+1,9%) – P09

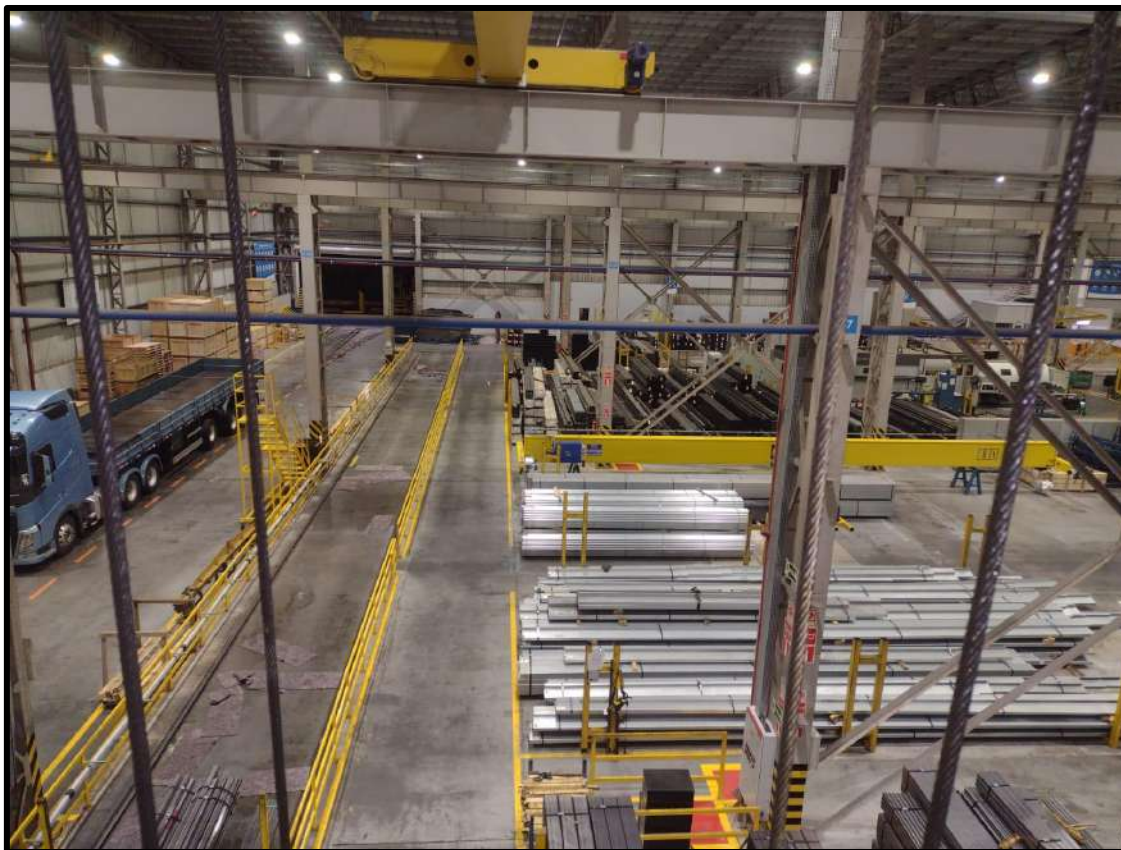
Posição 2 (+1,5%) - P09

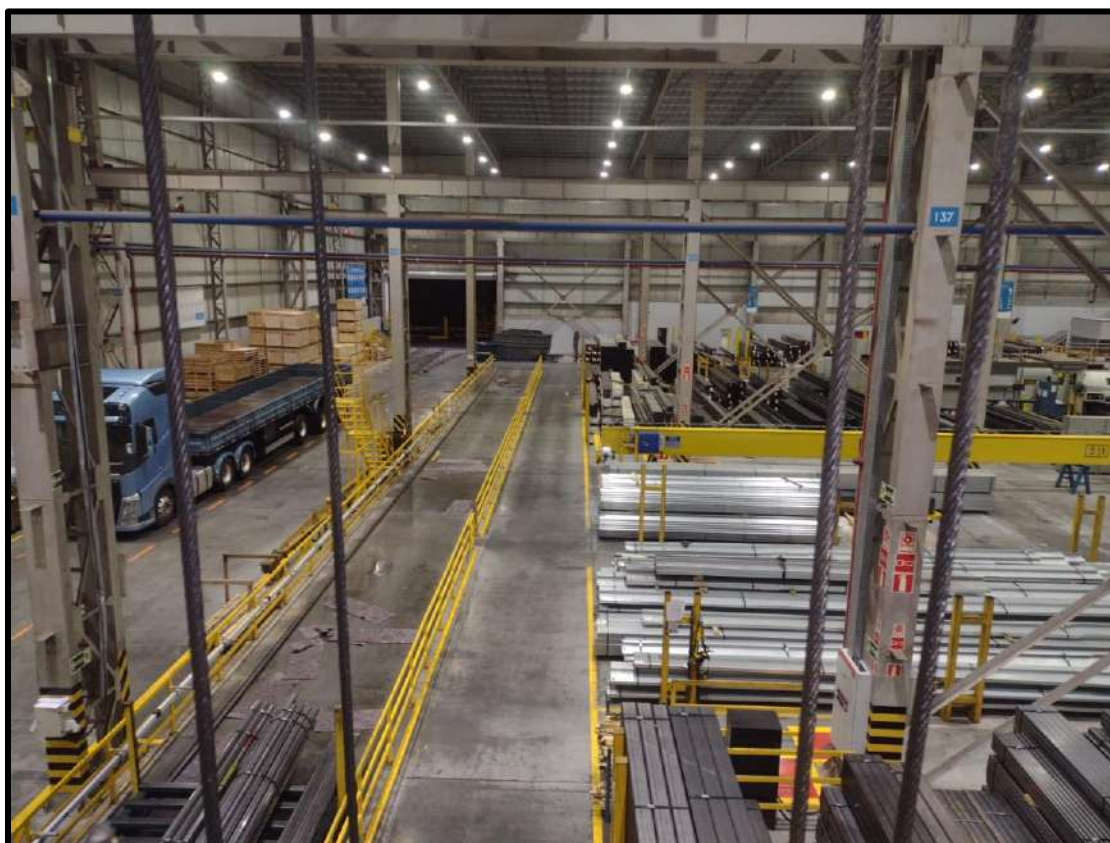
Posição 3 (+1,7%) - P09

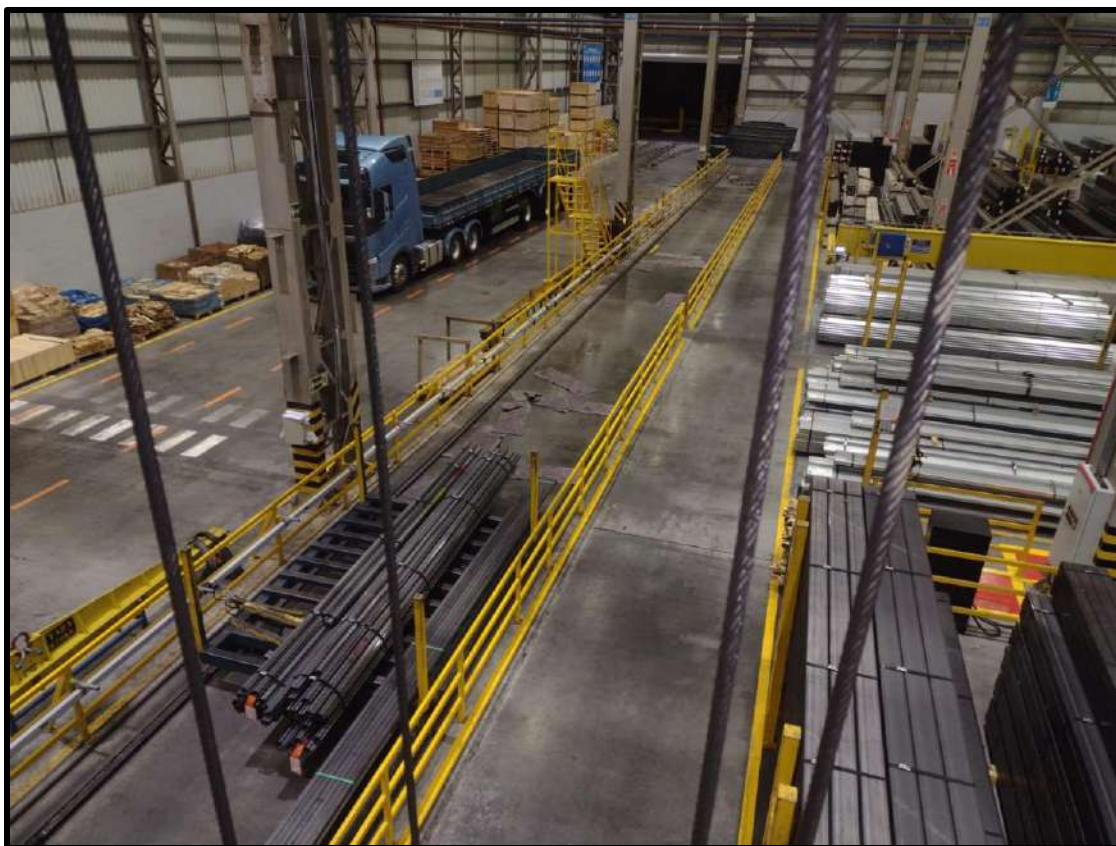
Posição 4 (+2,0%) – P09

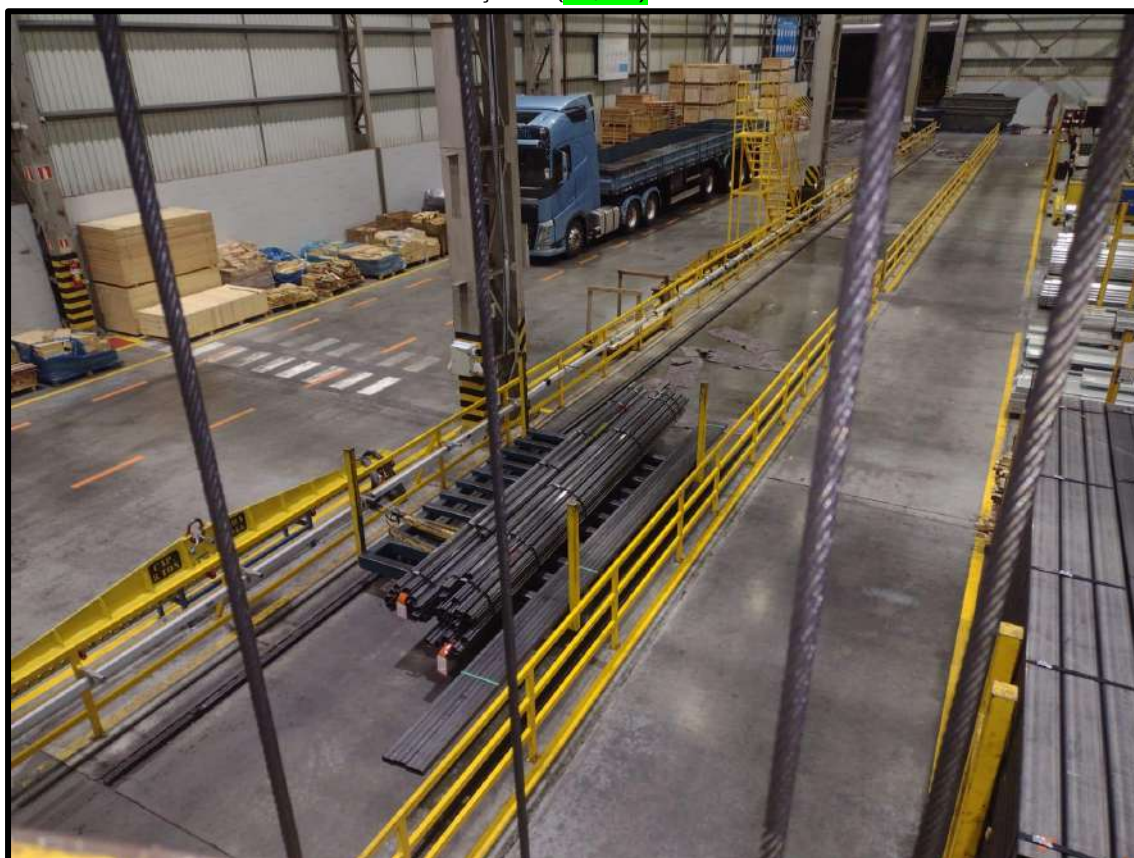
Posição 5 (+1,6%) – P09

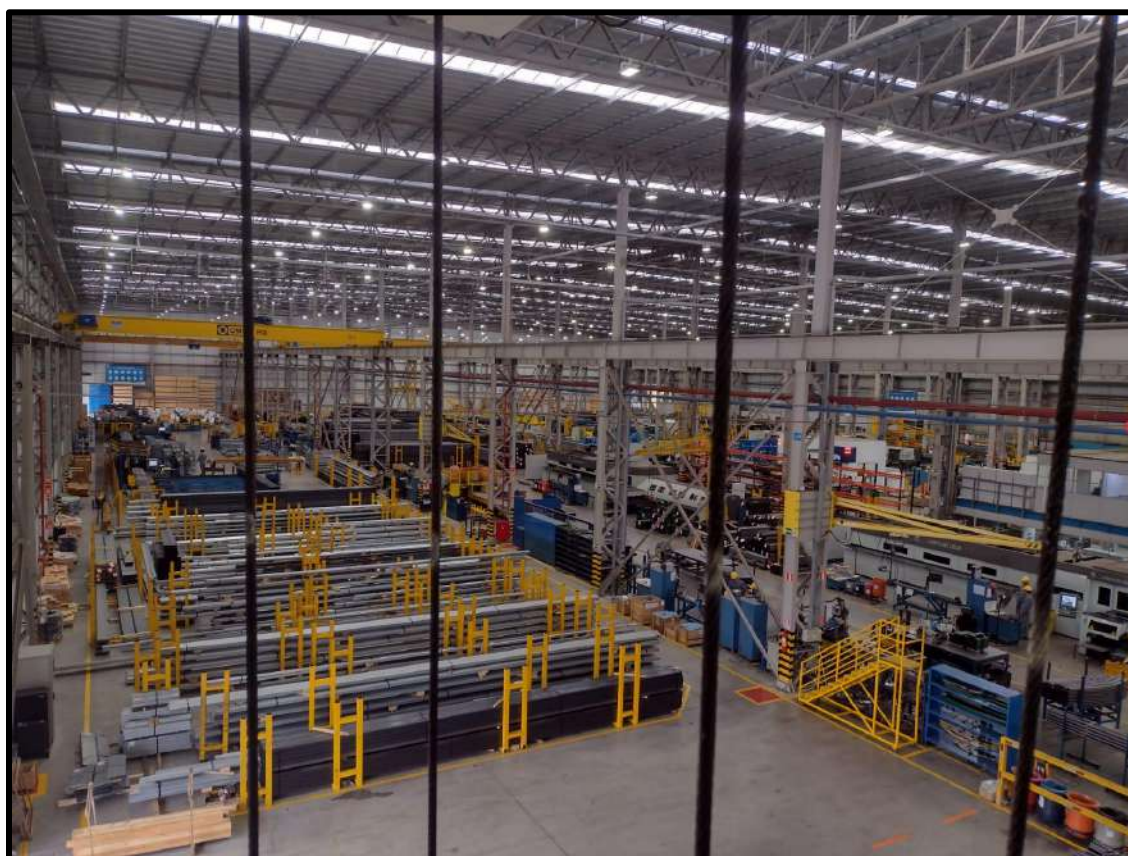
Posição 1 (+2,4%) – P10

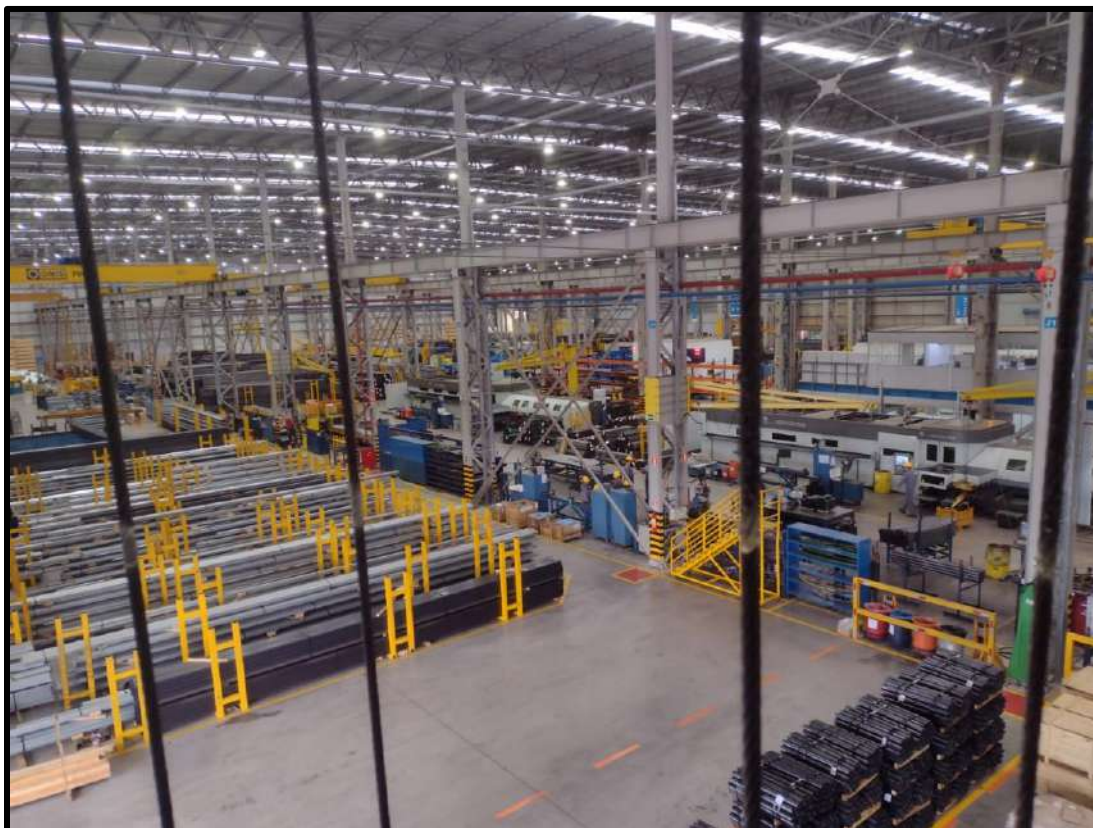
Posição 2 (+2,2%) – P10

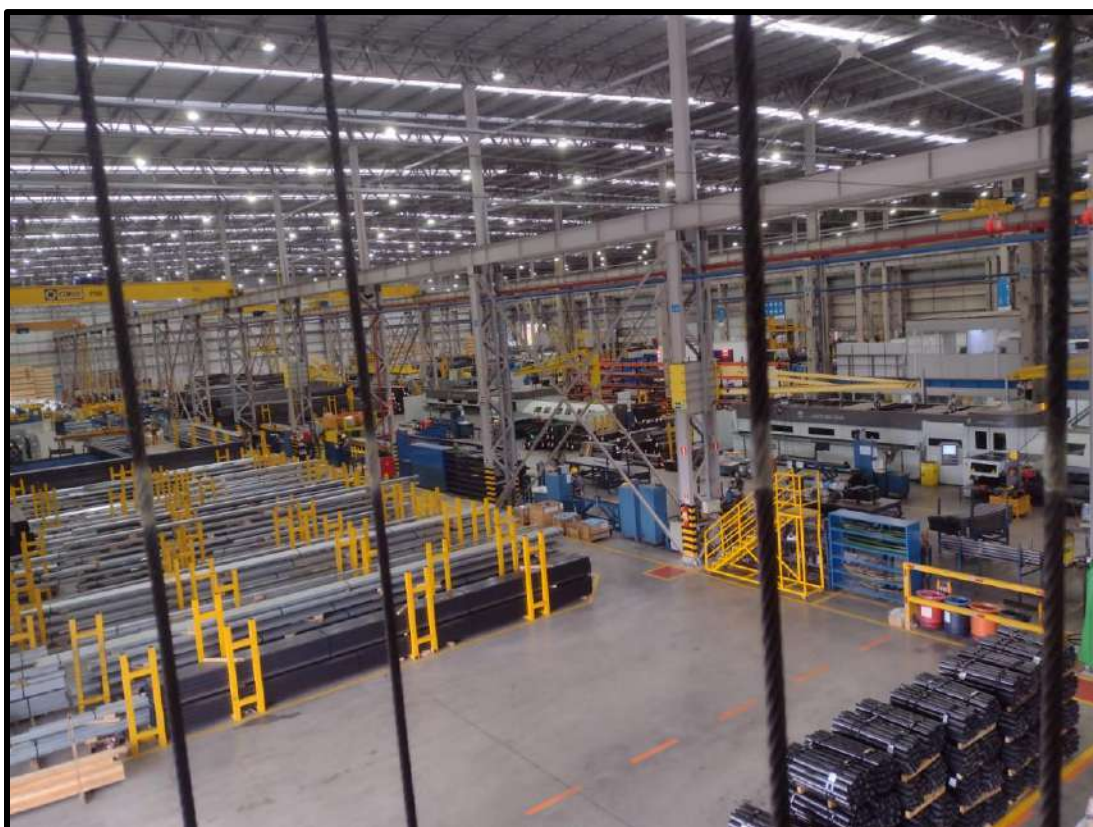
Posição 3 (+2,2%) – P10

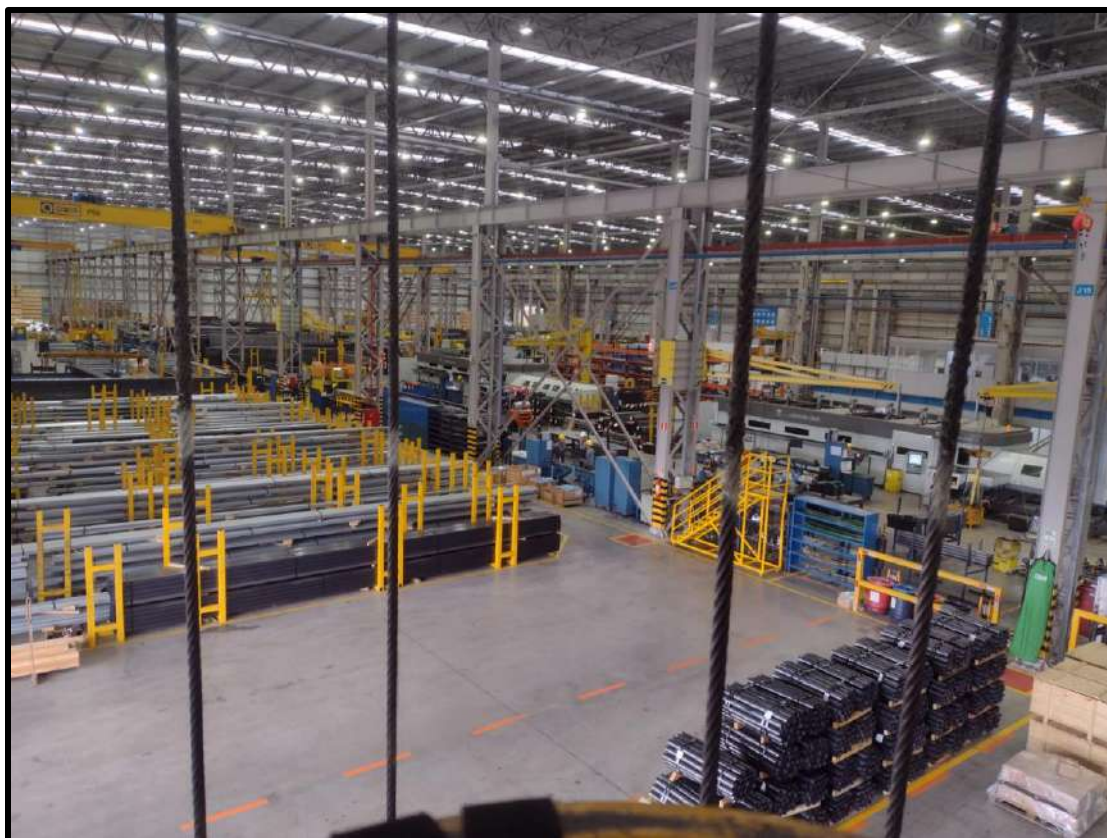
Posição 4 (+1,89%) – P10

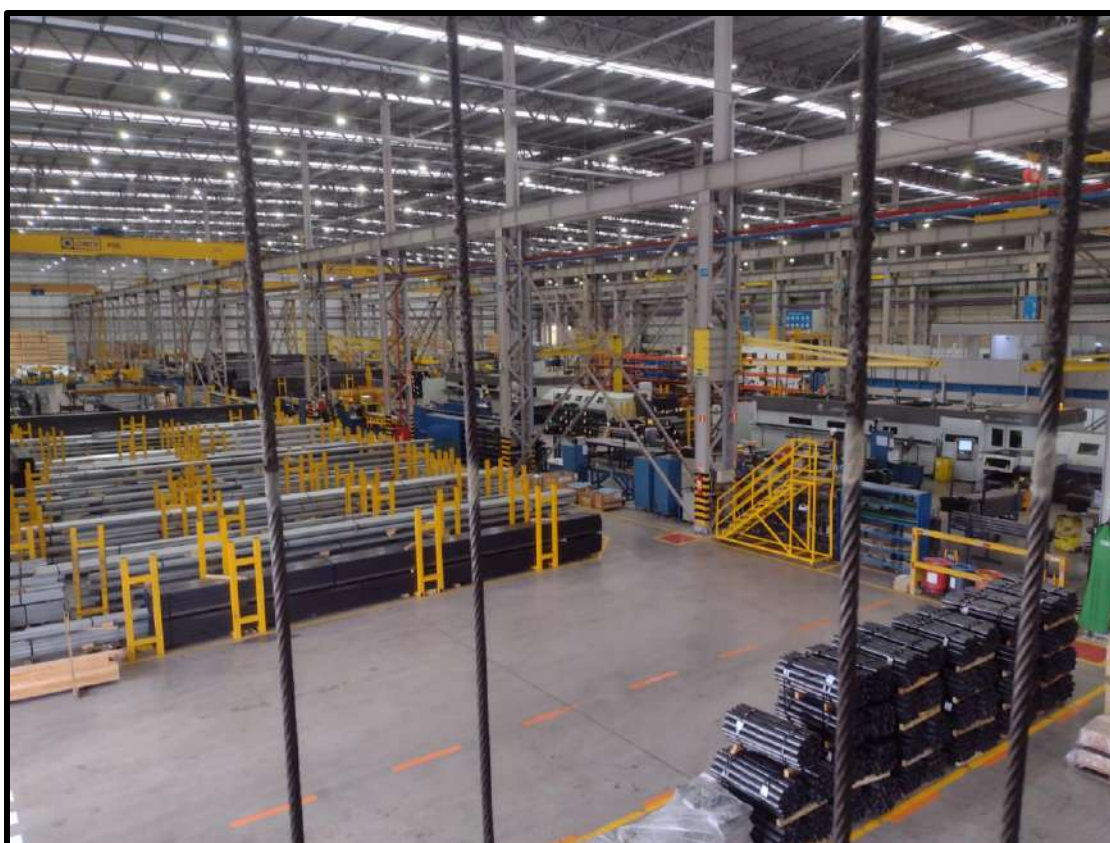
Posição 5 (+1,9%) – P10

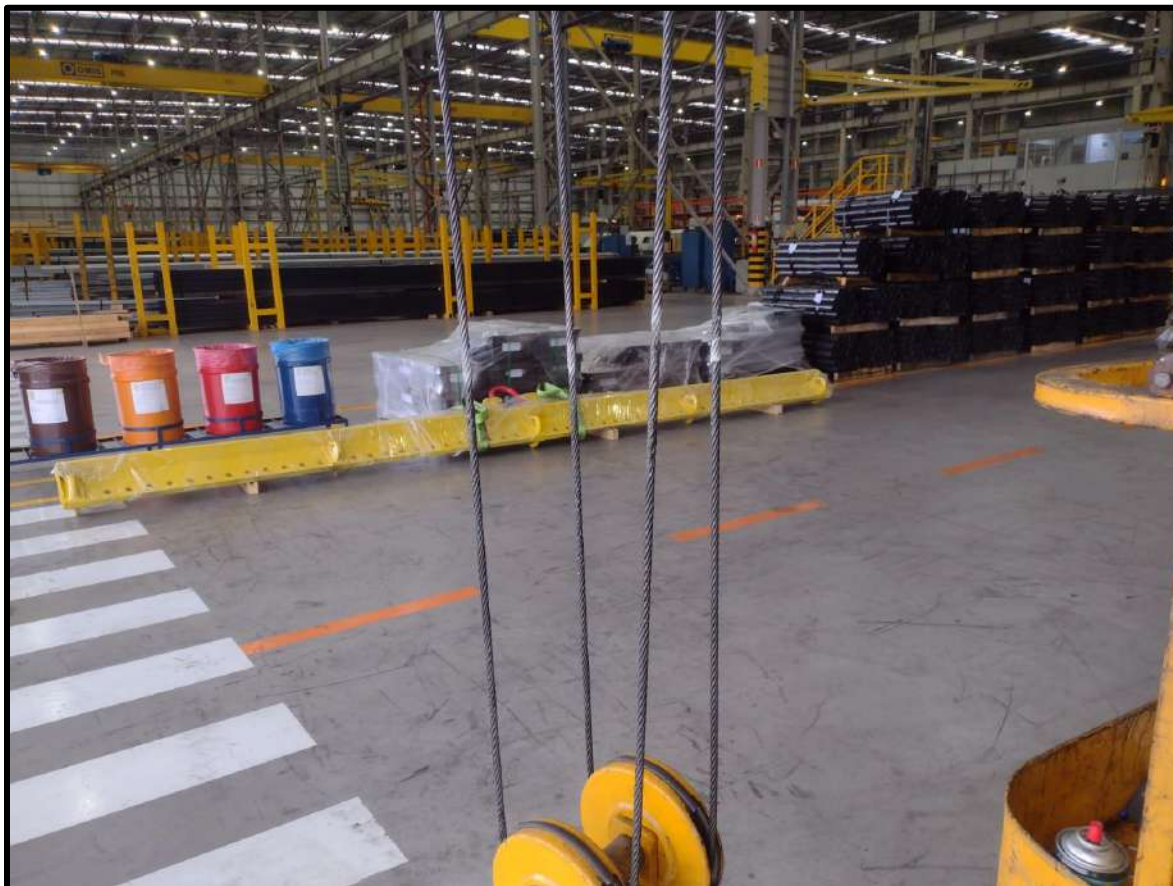
Posição 8 (+1,9%) – P10

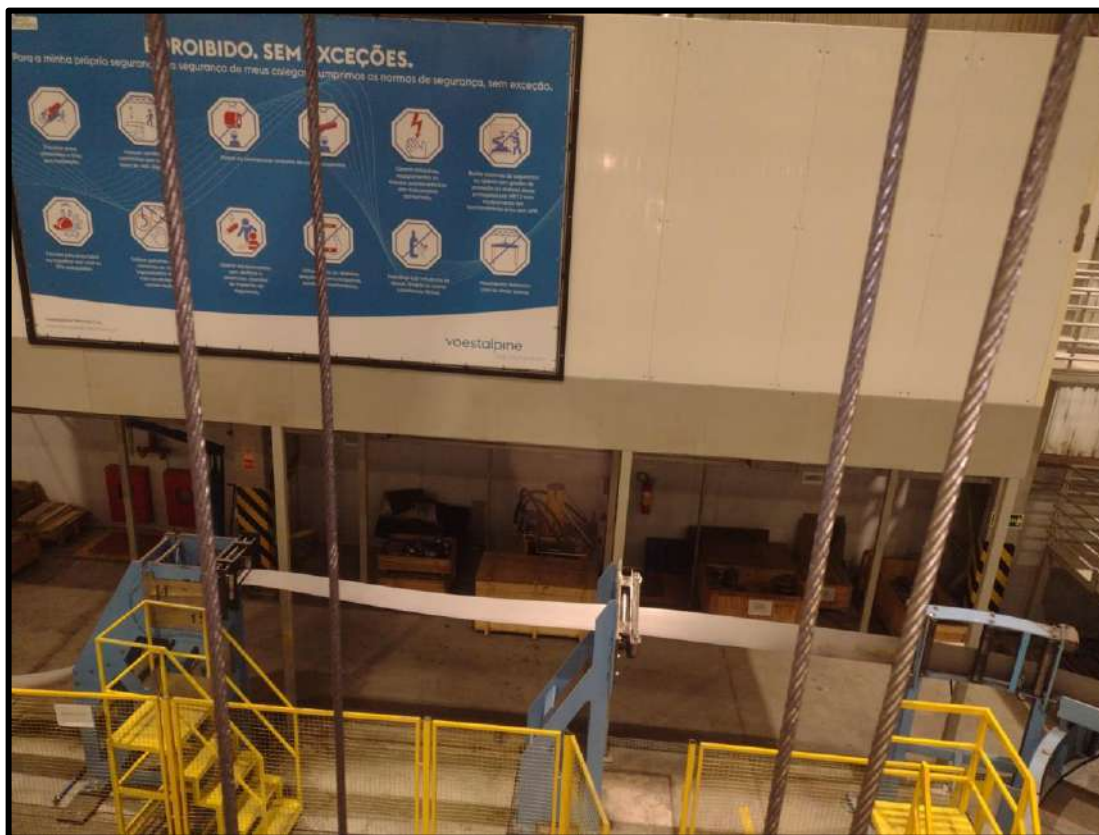
Posição 3 (-2,0%) – P11

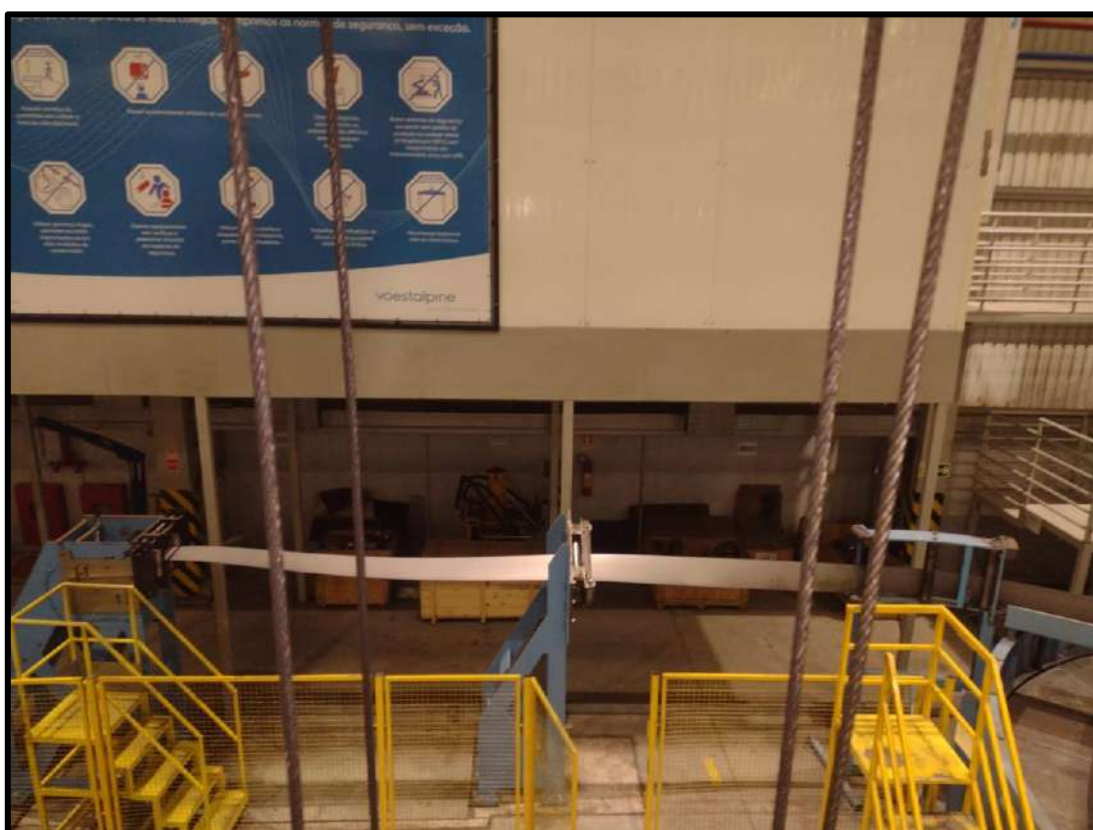
Posição 4 (-1,5%) – P11

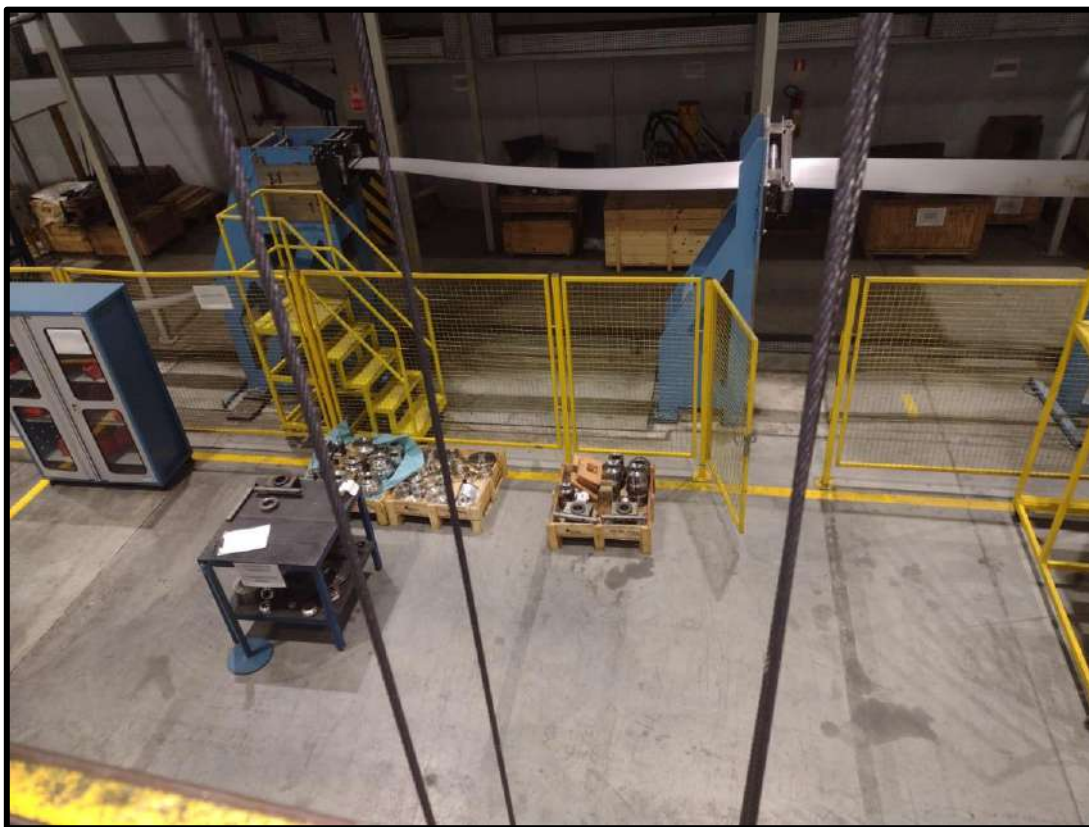
Posição 5 (-2,0%) – P11

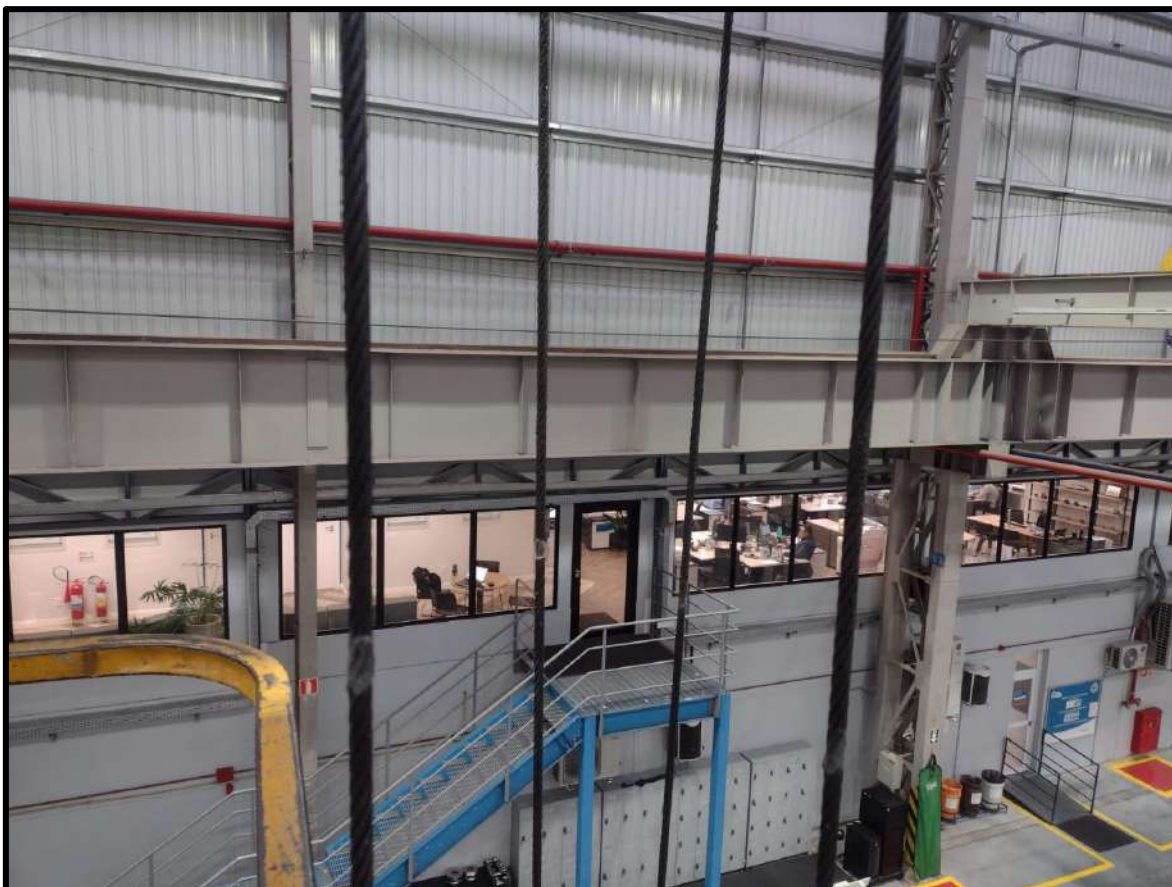
Posição 1 (-3,0%) – P12

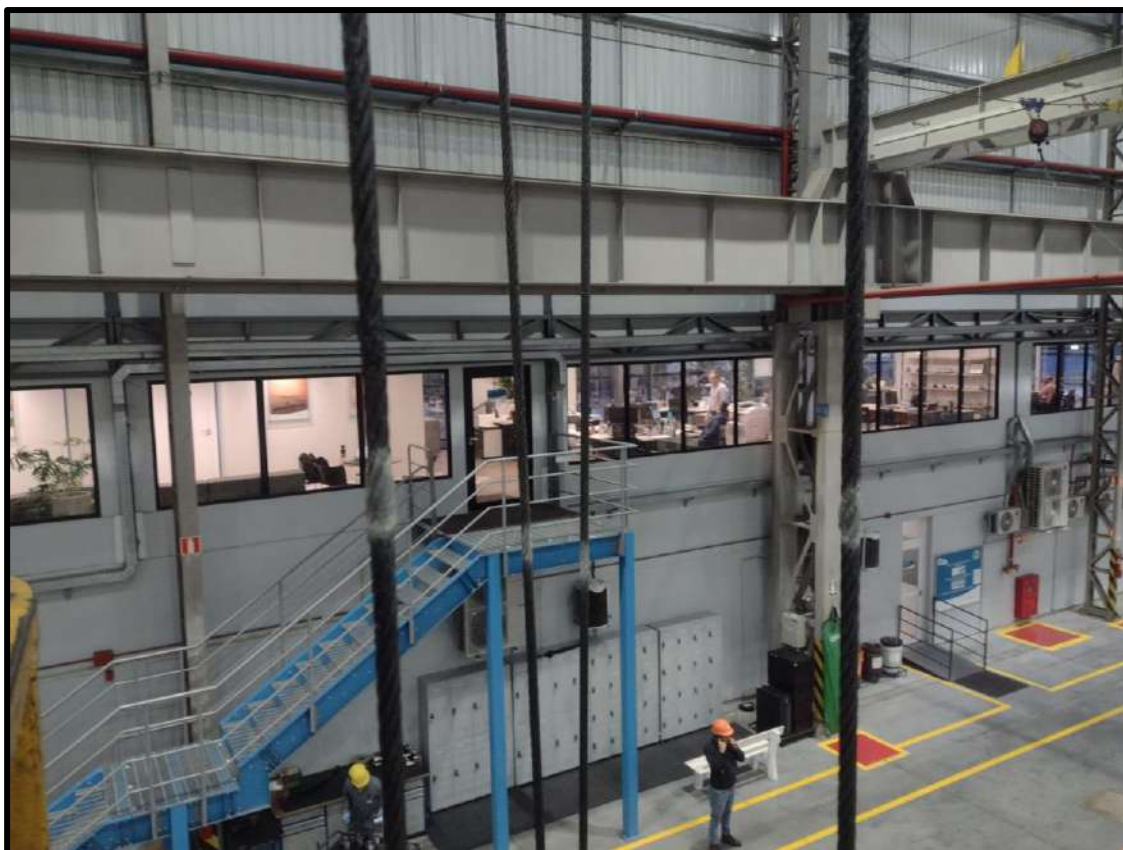
Posição 2 (-3,5%) – P12

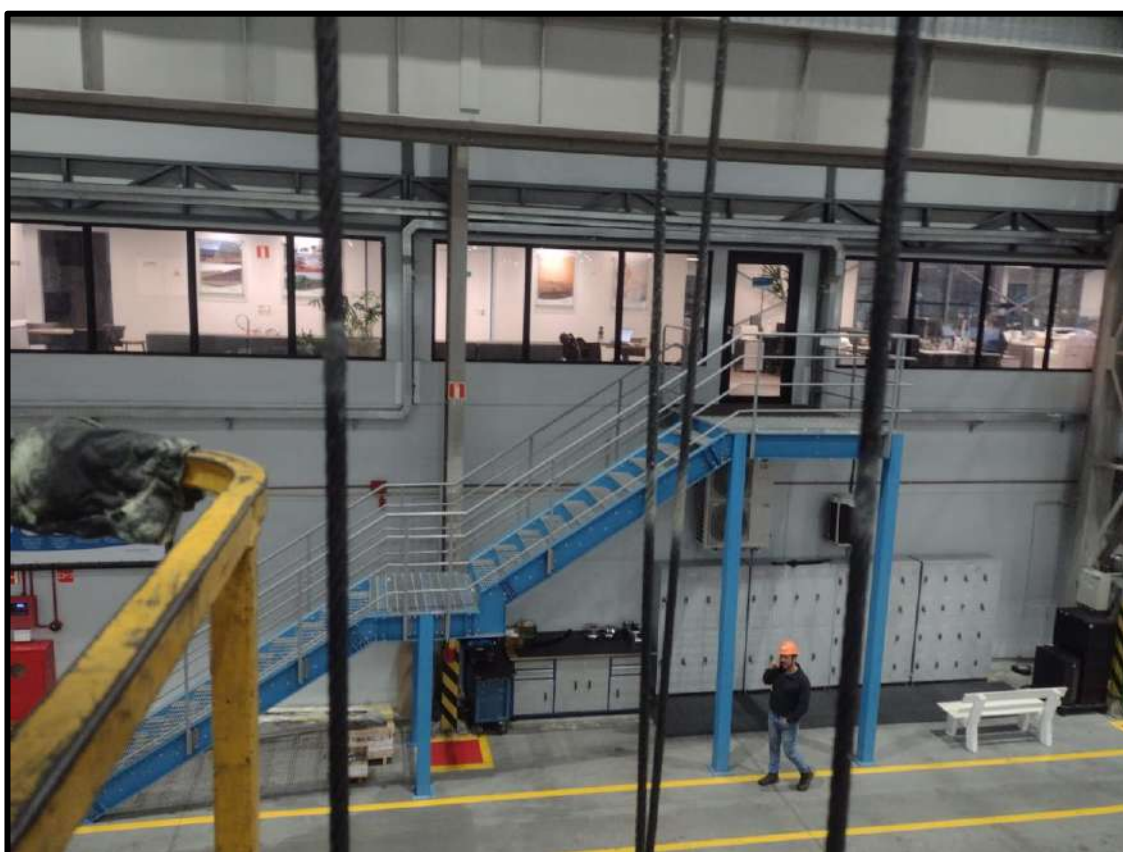
Posição 3 (-3,6%) – P12

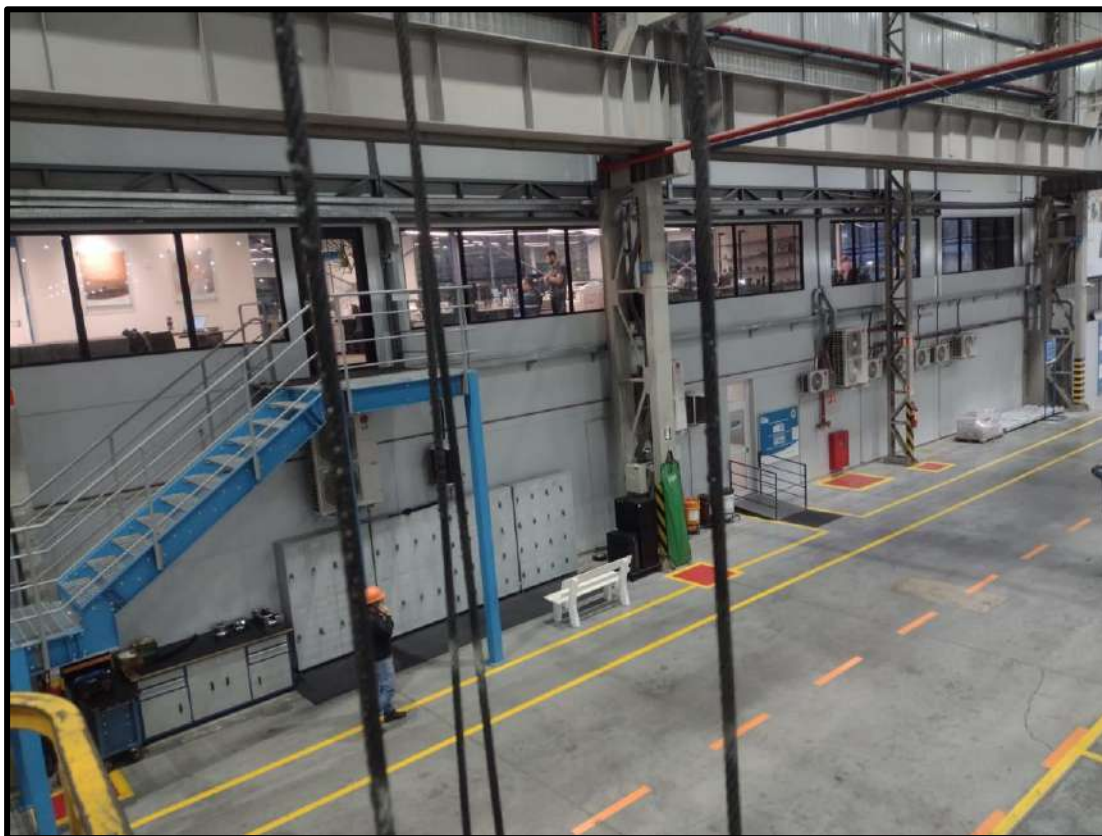
Posição 4 (-3,6%) – P12

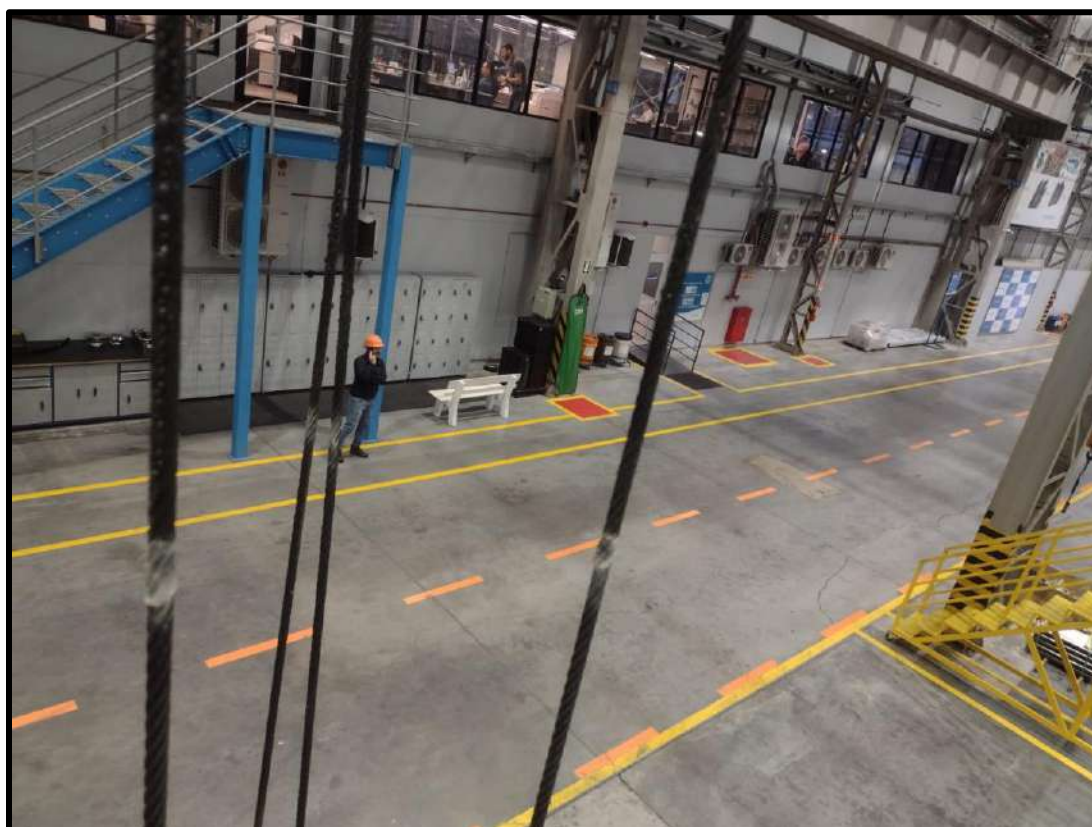
Posição 5 (-3,5%) – P12
