## RELATÓRIO DE INSPEÇÃO CABOS DE AÇO

# Relatório de Inspeção Preventiva

CABOS DE AÇO

**Voestalpine Meincol 2**

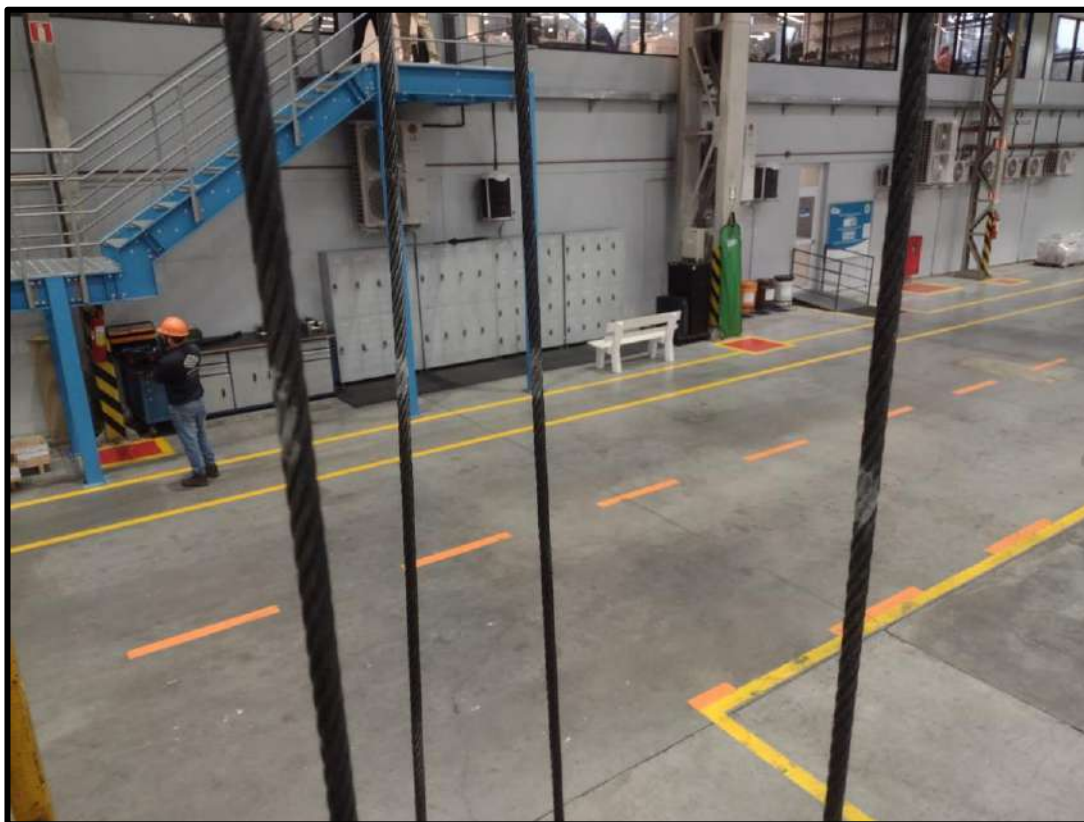
Posição 6 (-3,7%) – P12

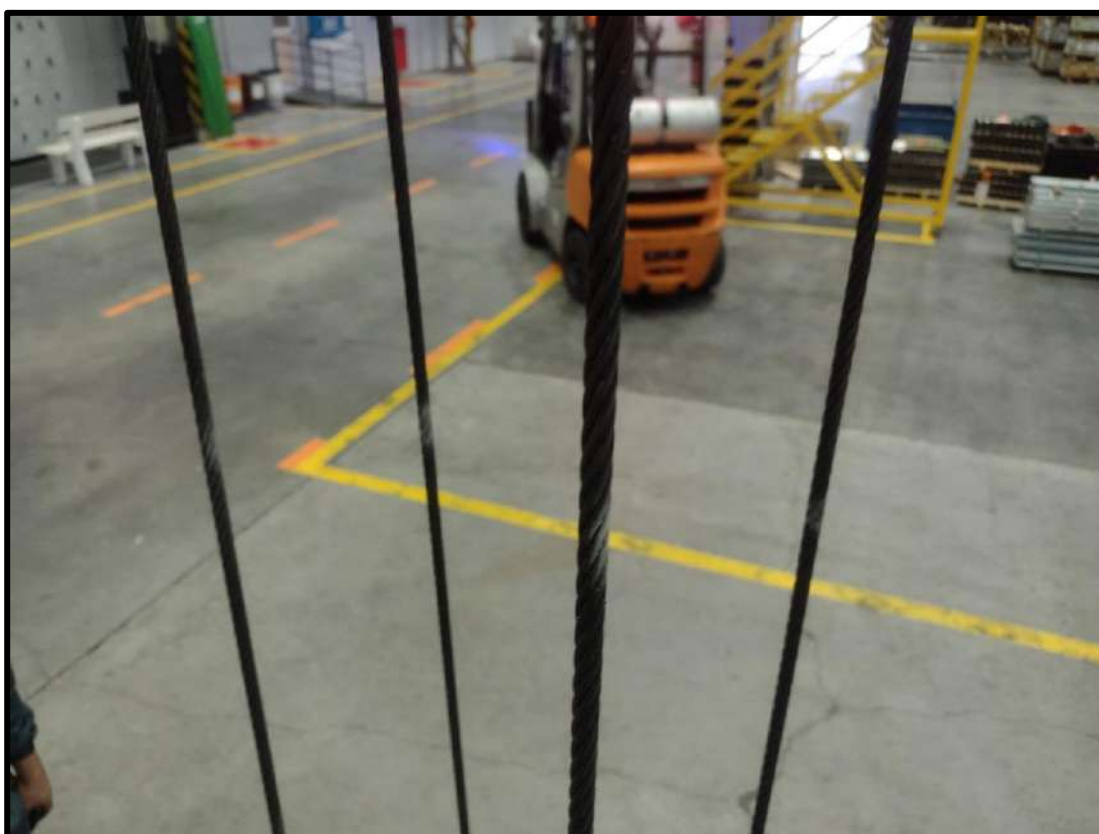
Posição 7 (-3,6%) – P12

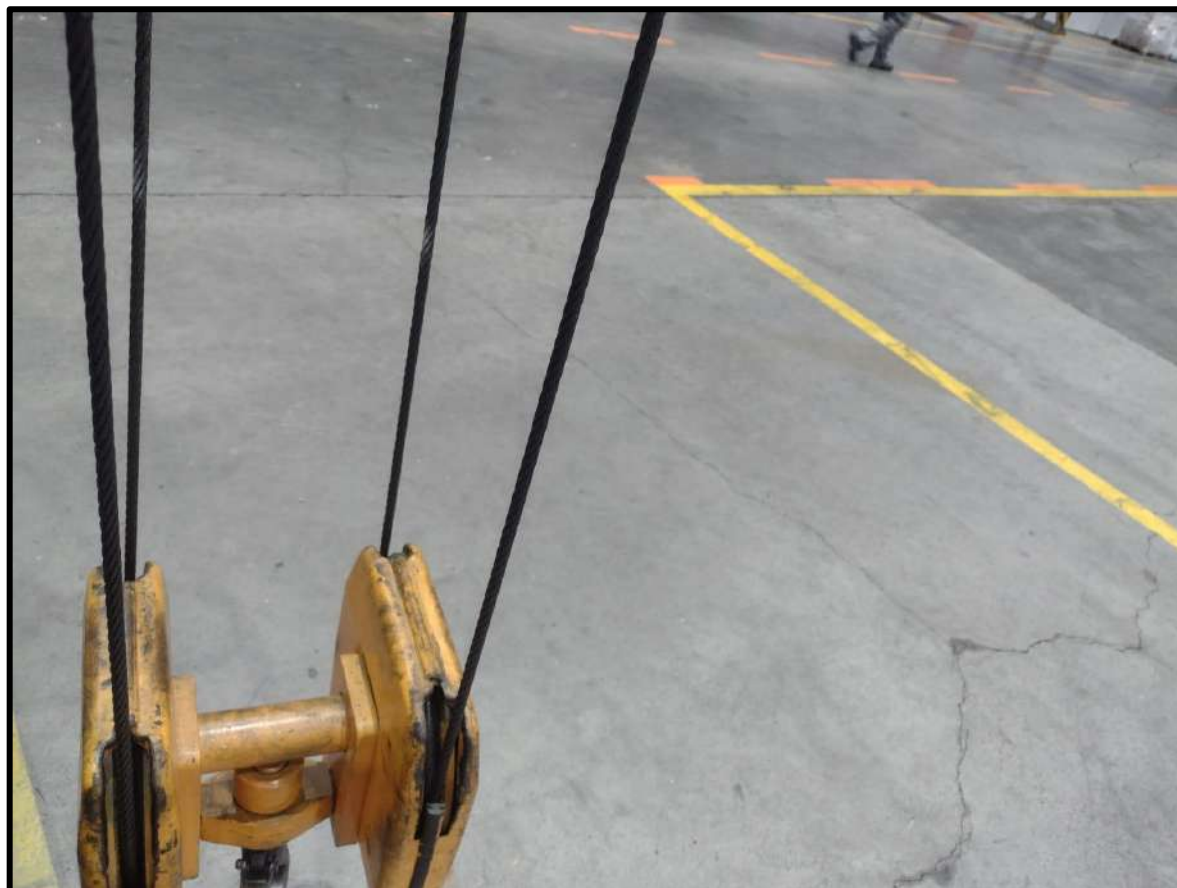
Posição 8 (-3,6%) – P12

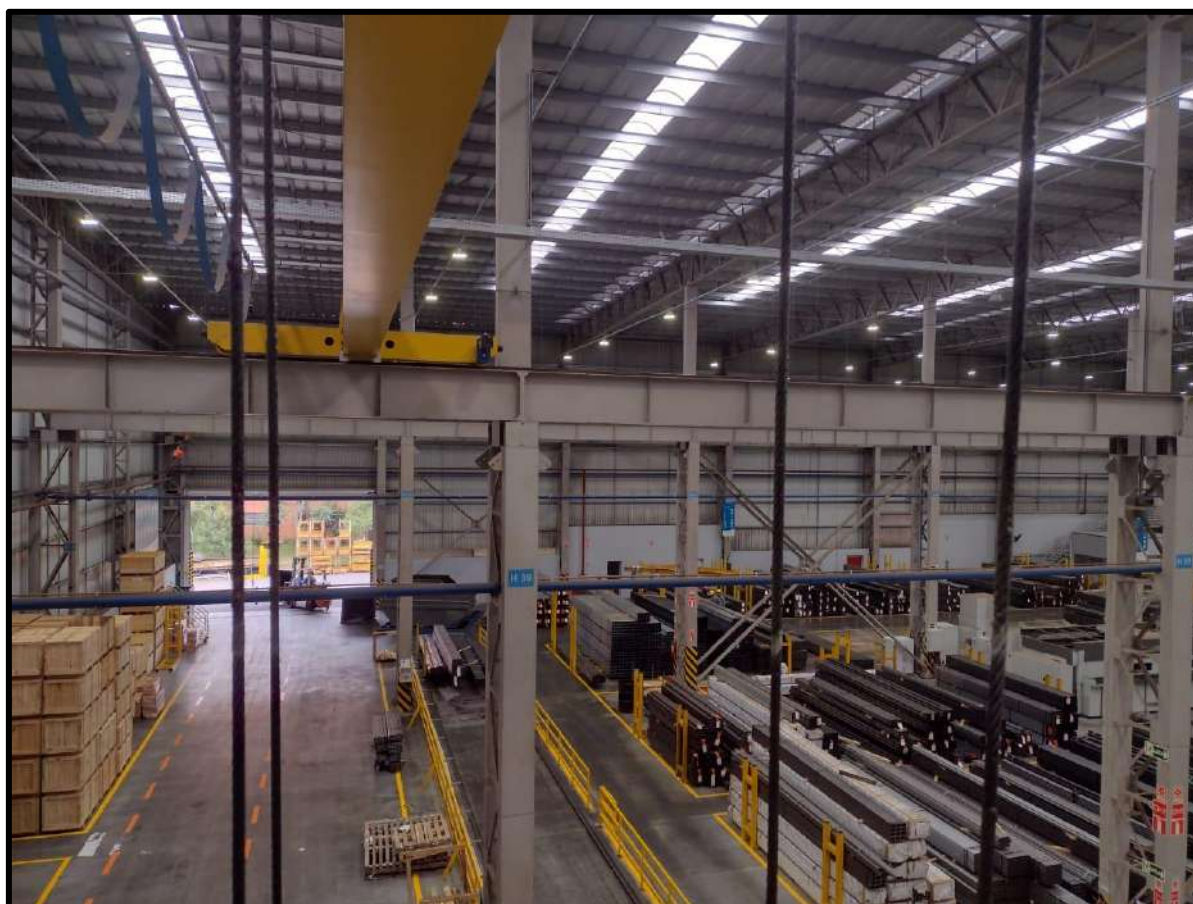
Posição 1 (-3,3%) – P13

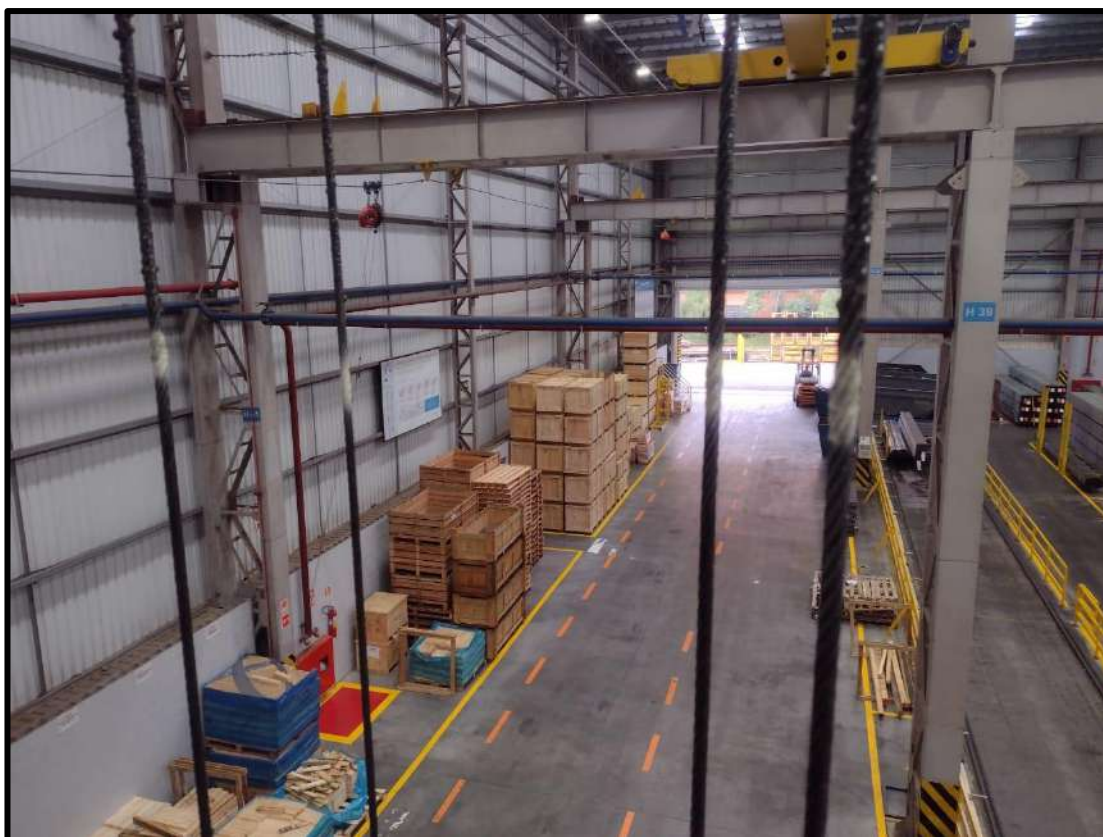
Posição 2 (-3,3%) – P13

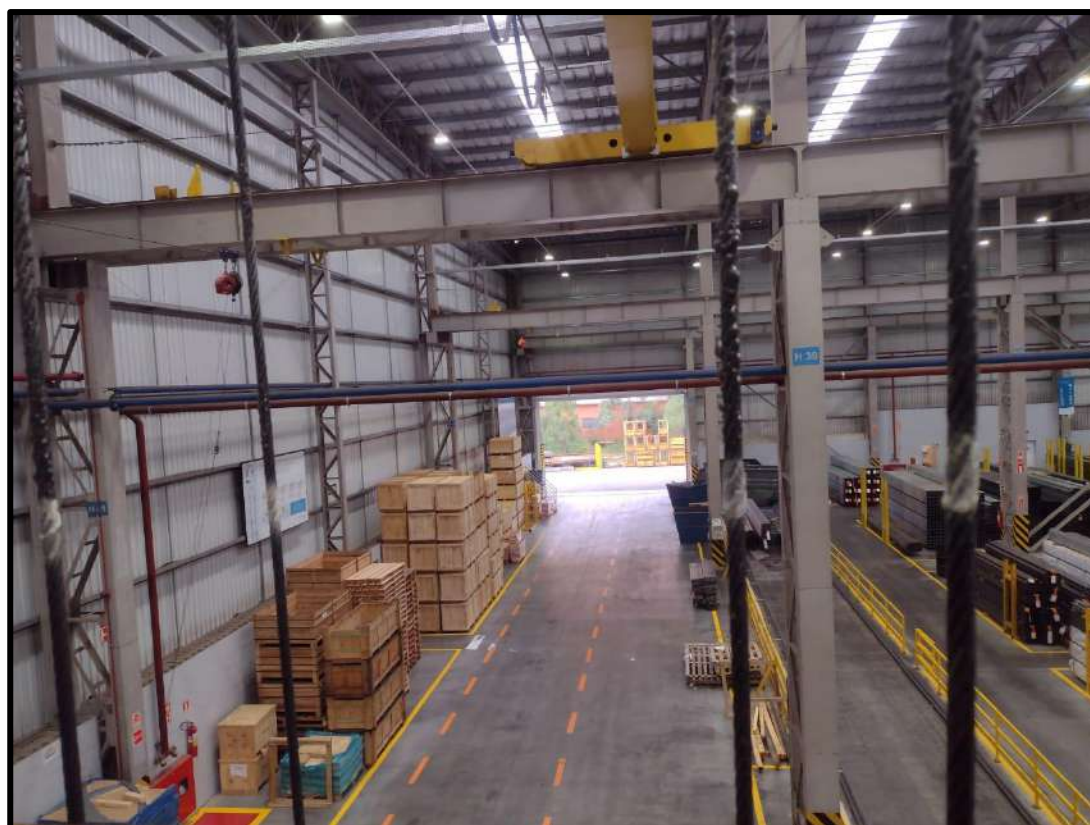
Posição 3 (-3,6%) – P13

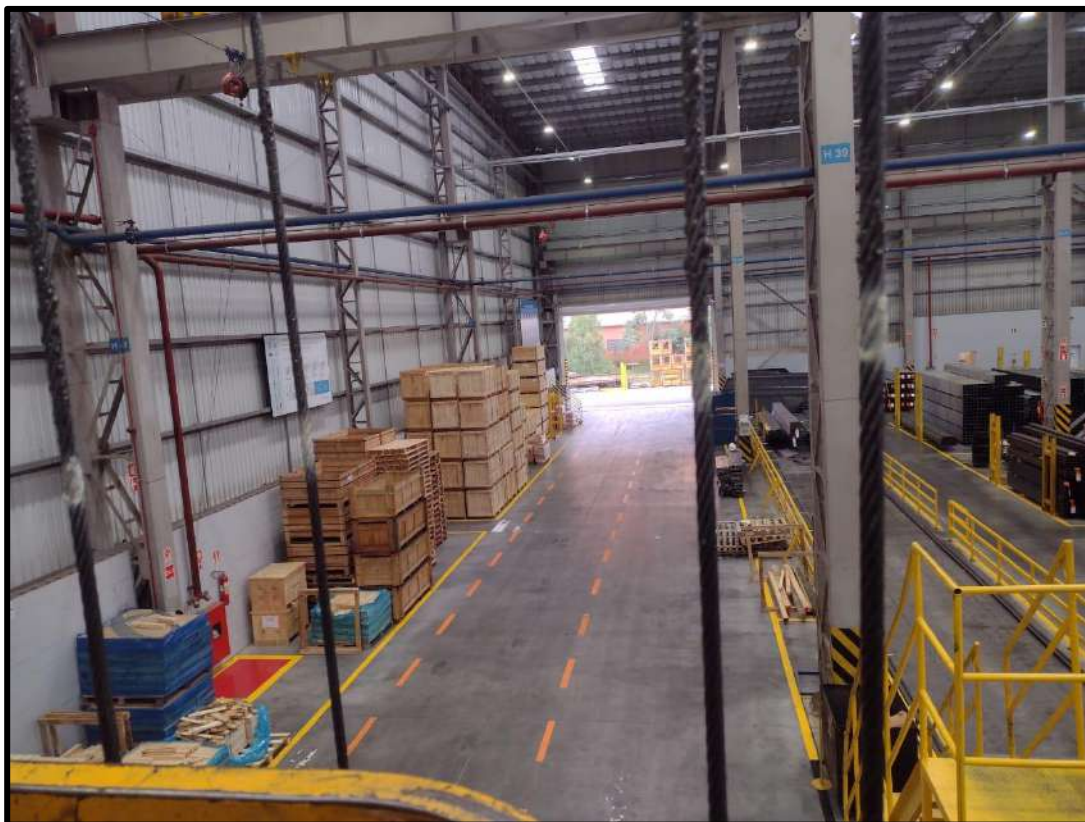
Posição 4 (-3,4%) – P13

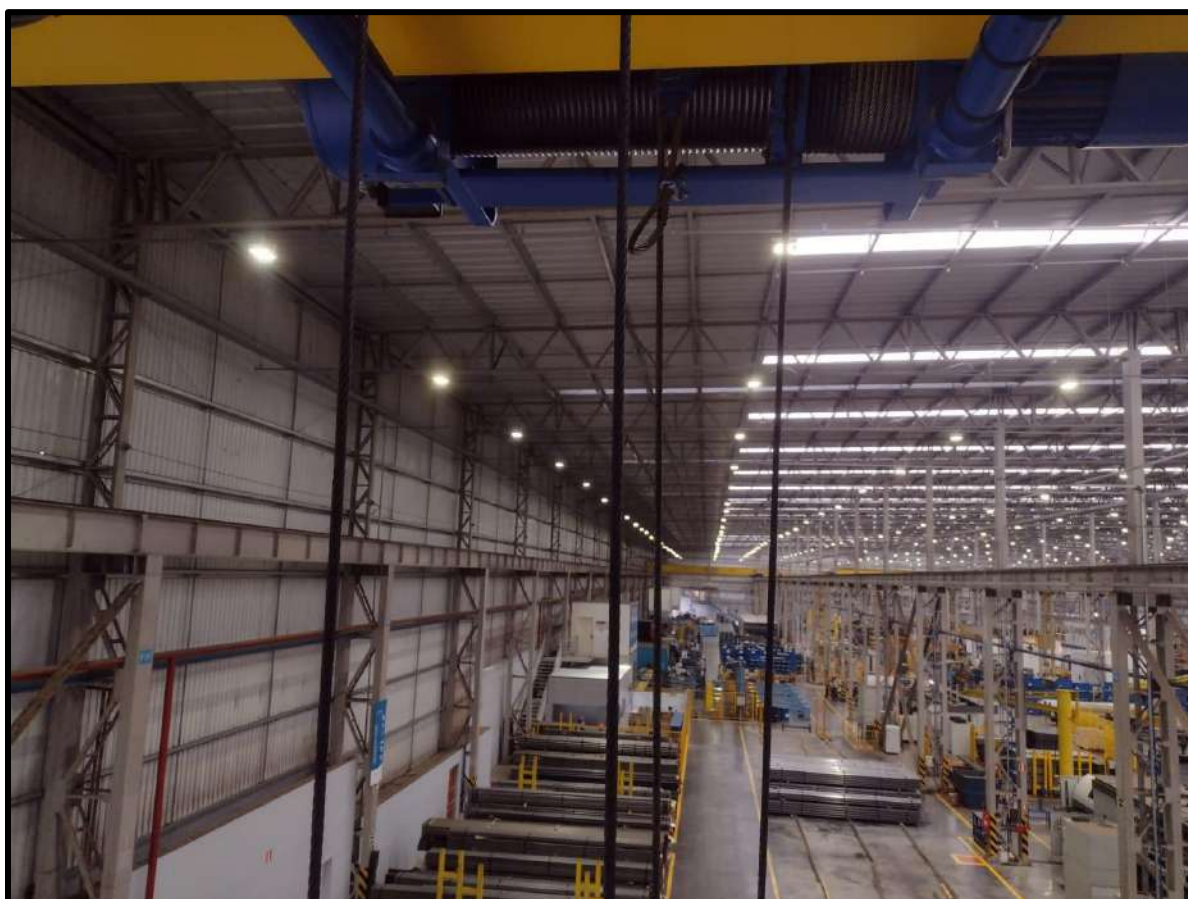
Posição 1 (-3,0%) – P14

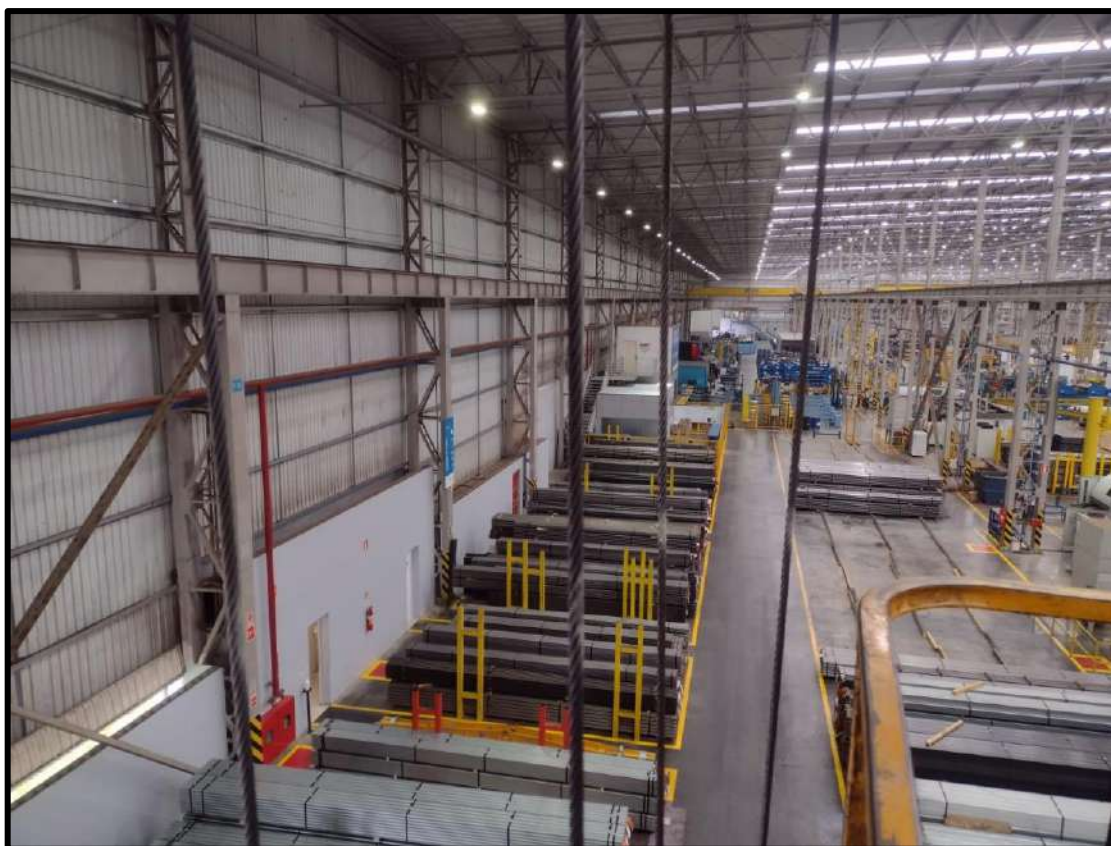
Posição 2 (-3,0%) – P14

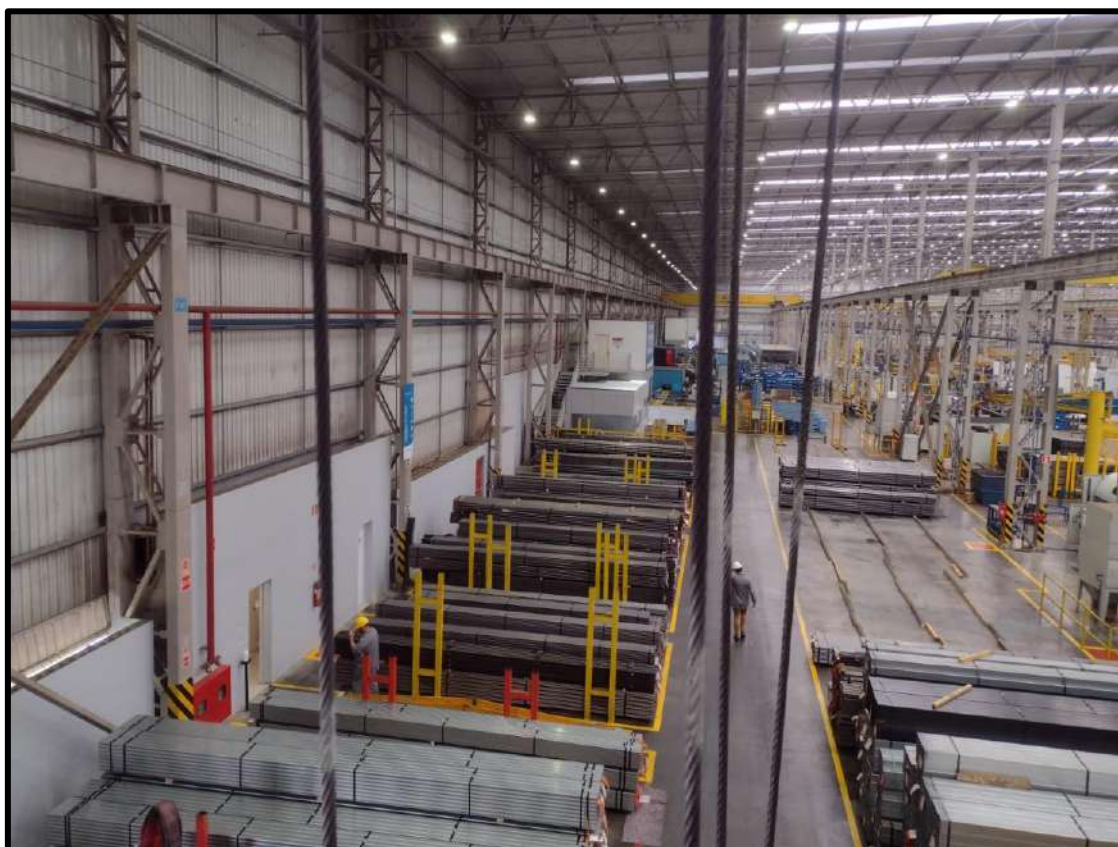
Posição 3 (-3,2%) – P14

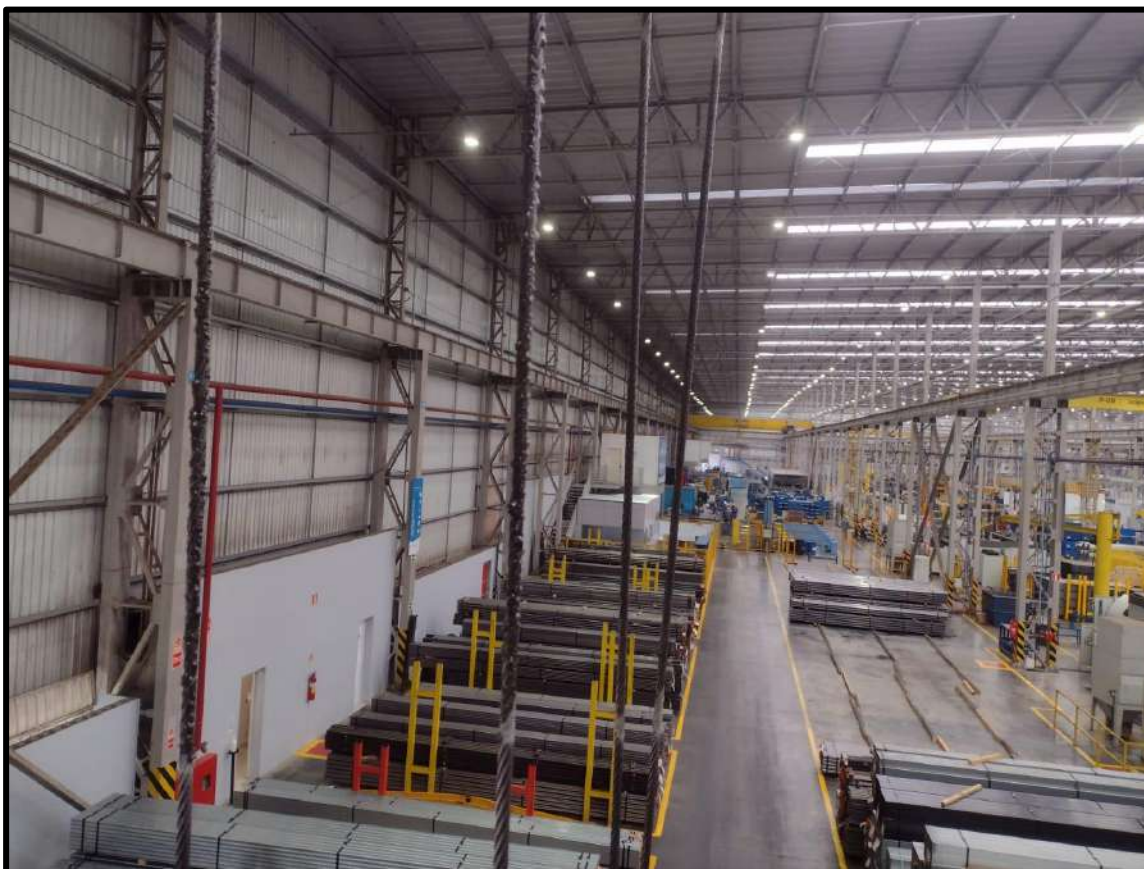
Posição 4 (-3,2%) – P14

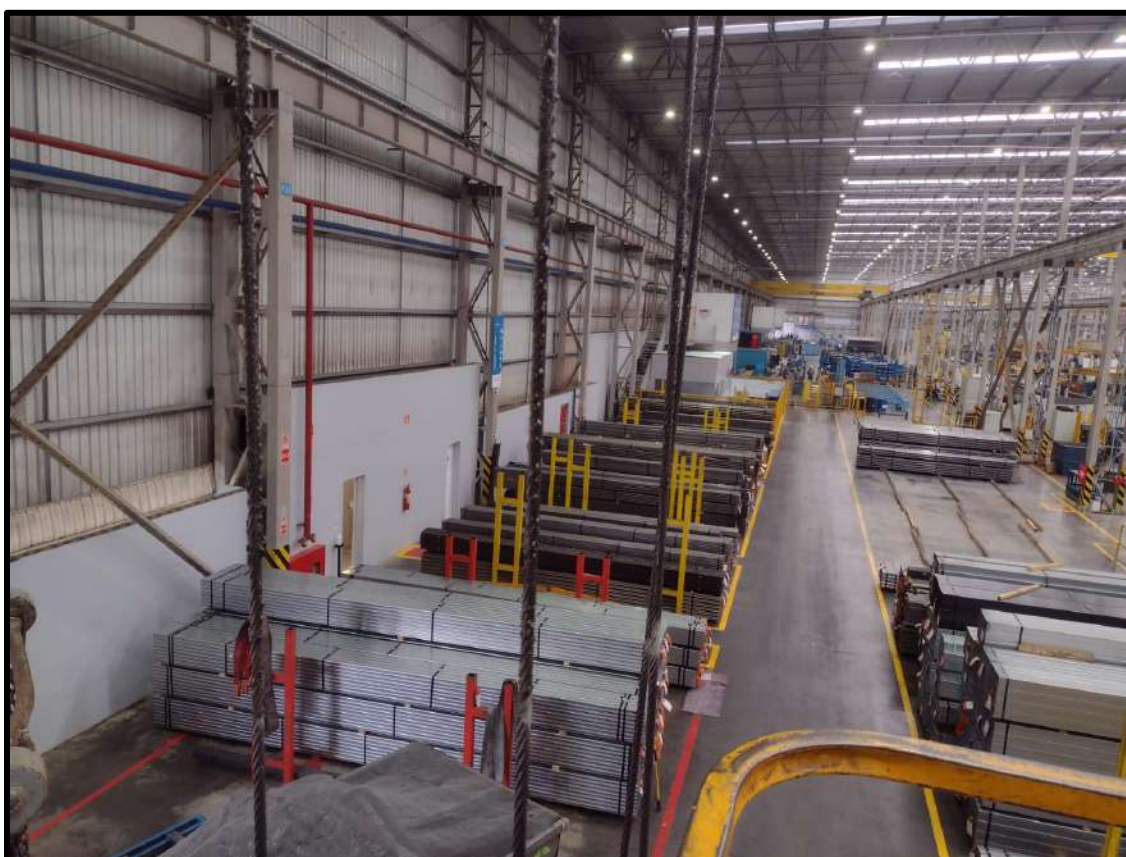
Posição 5 (-3,4%) – P14

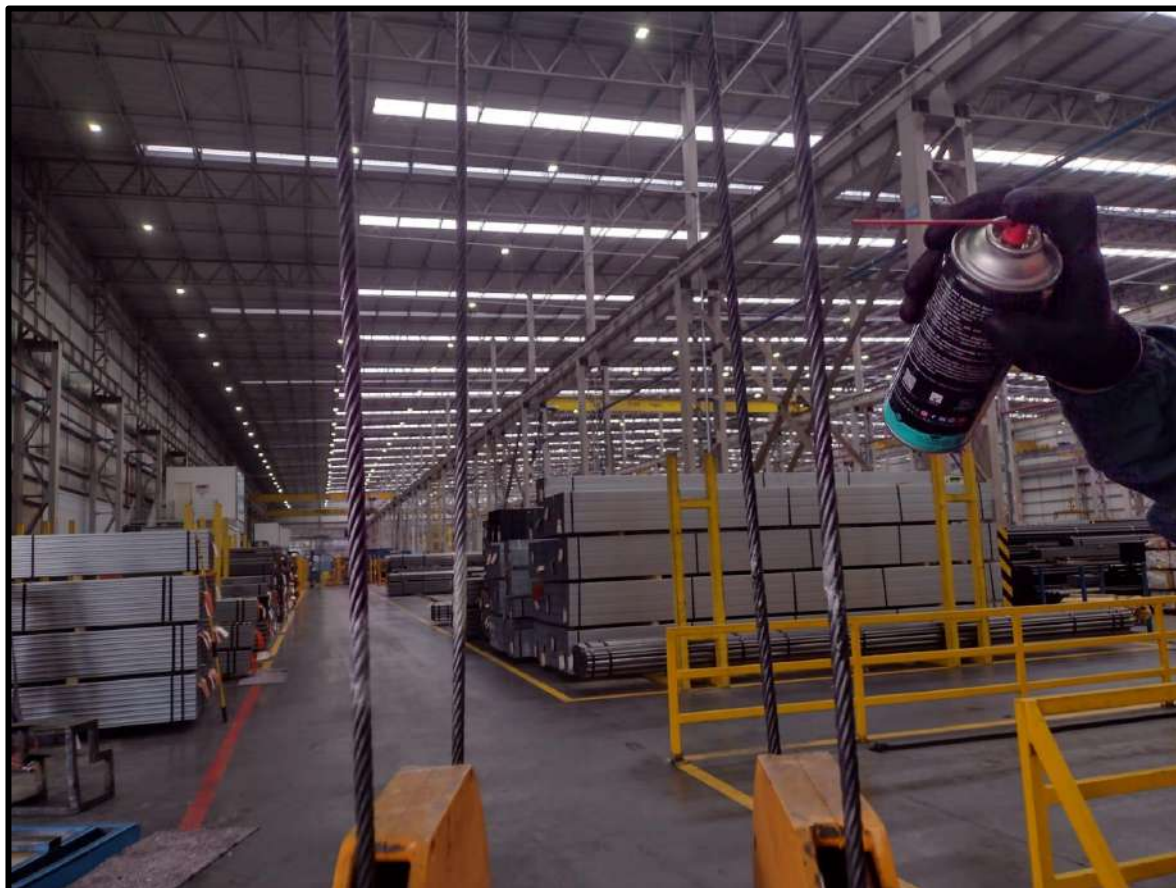
Posição 8 (-3,4%) – P14

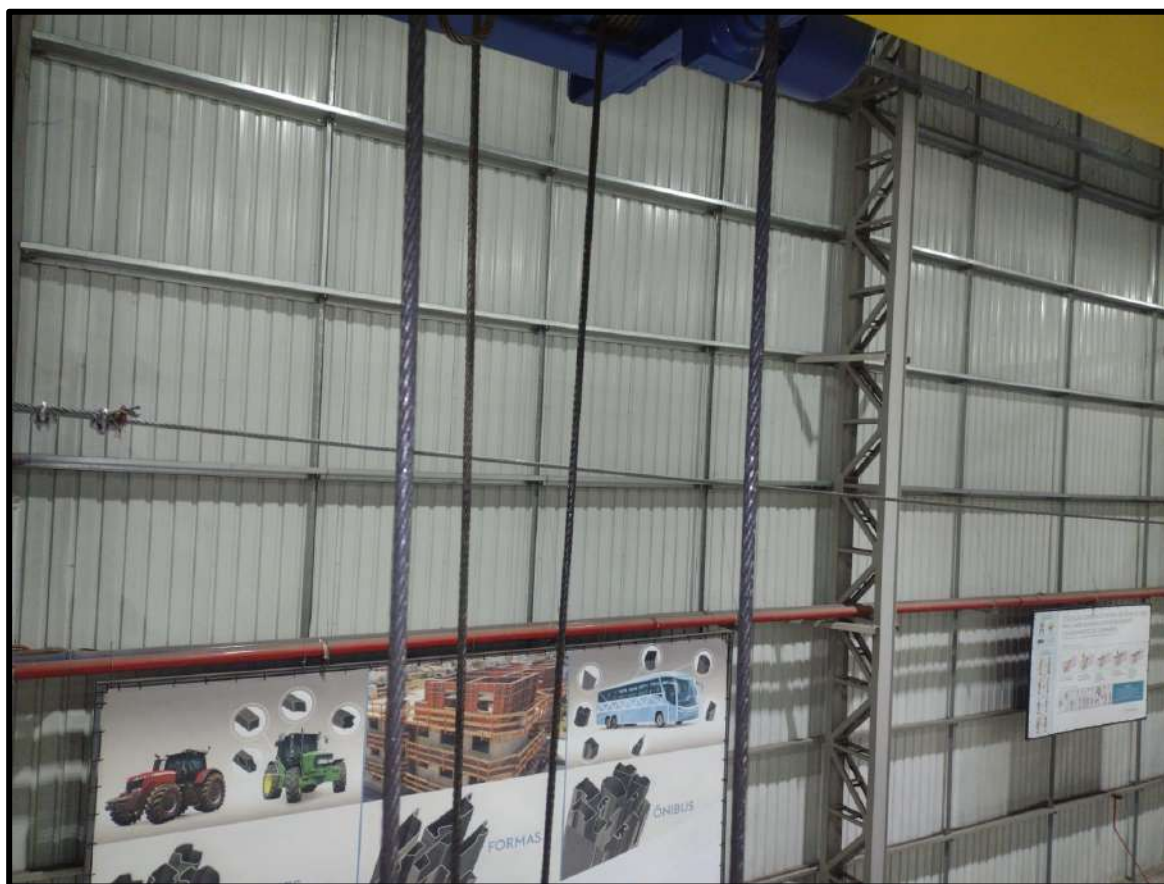
Posição 1 (-3,3%) – P15

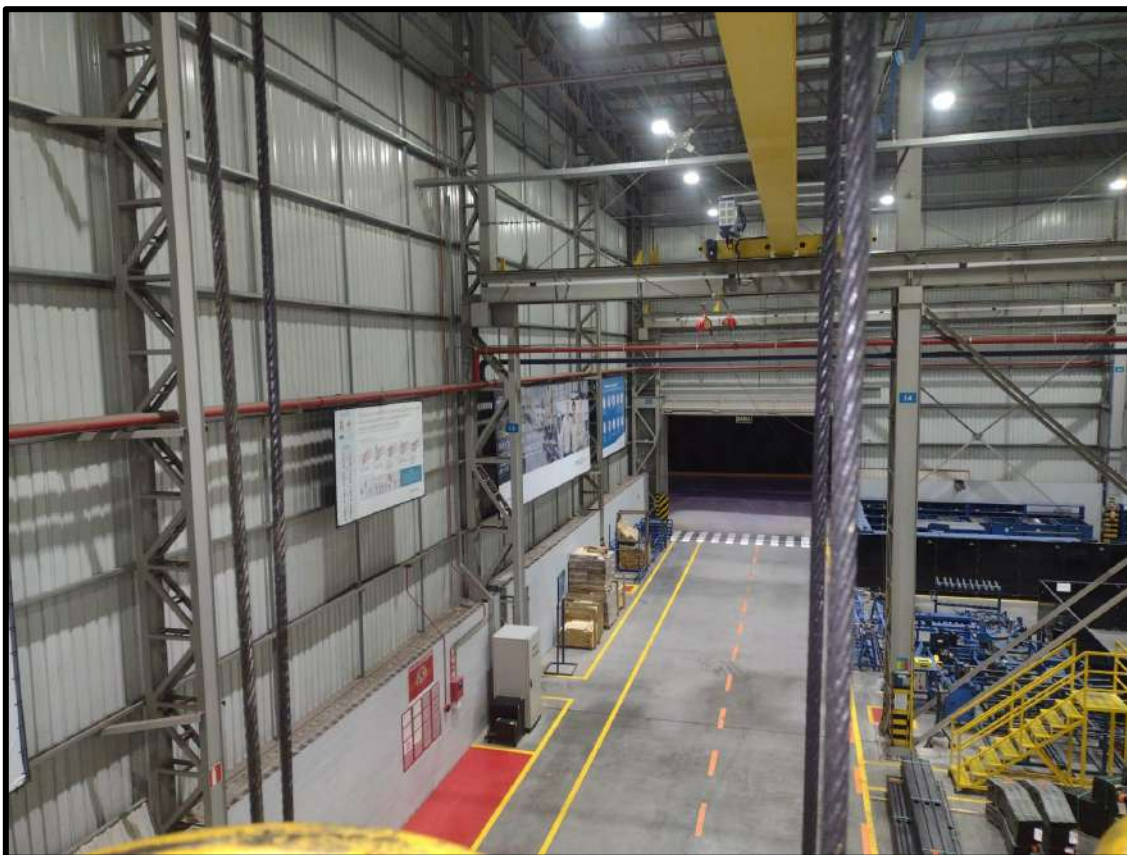
Posição 2 (-3,4%) – P15

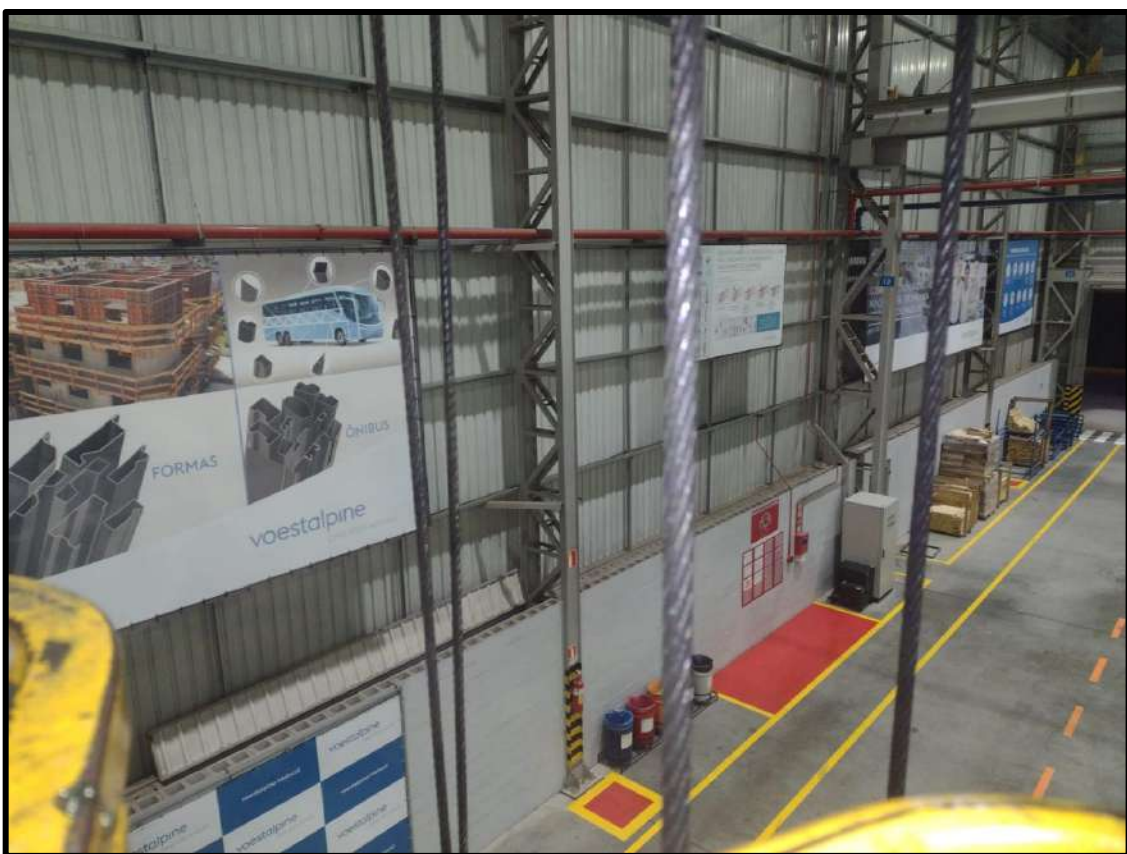
Posição 3 (-3,4%) – P15

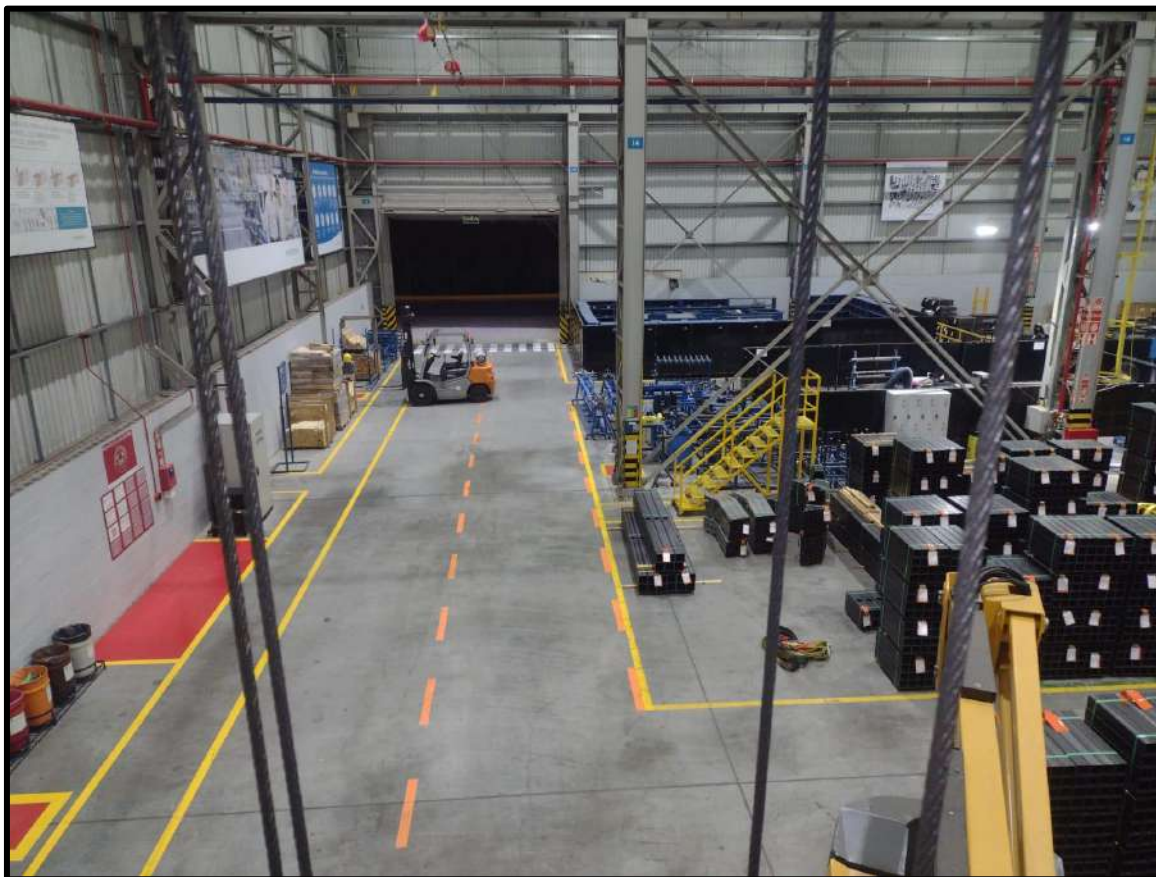
Posição 4 (-3,6%) – P15

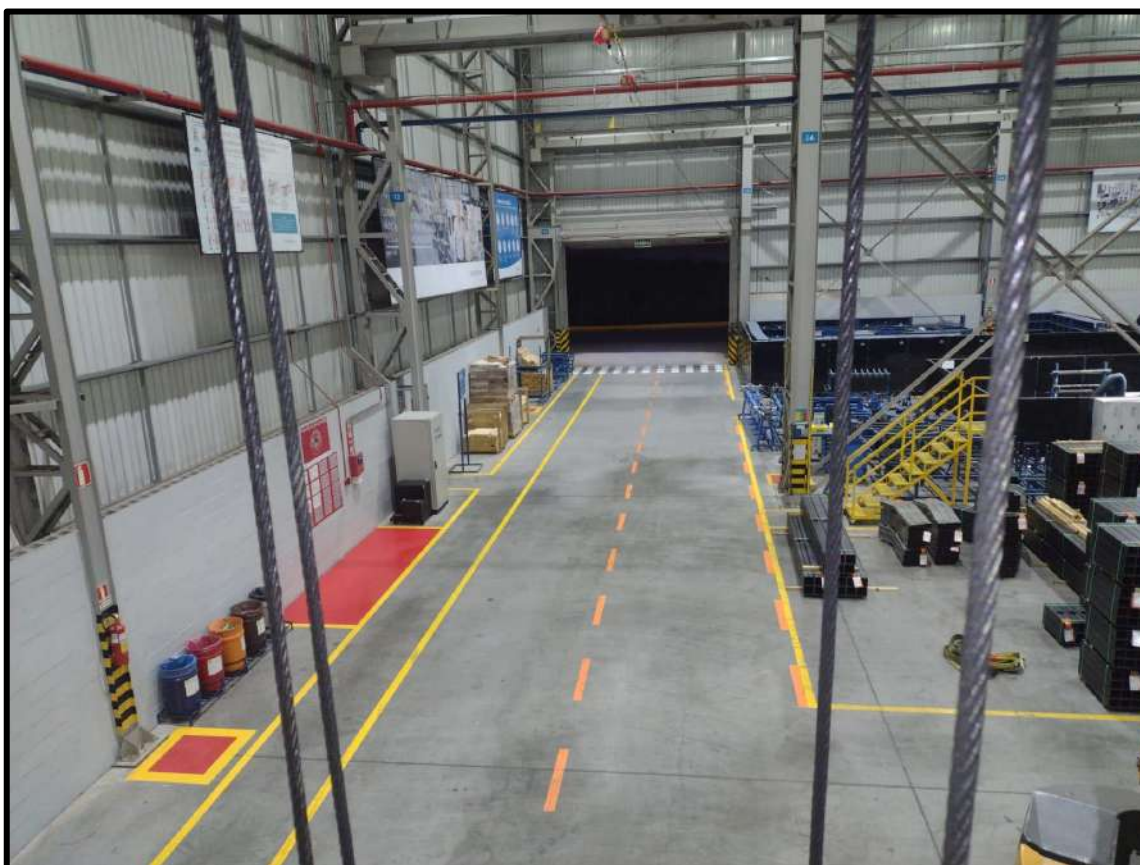
Posição 5 (-3,3%) – P15
