# **Relatório de Inspeção**

**MONOVIGAS, PÓRTICOS E BRAÇOS GIRATÓRIOS MECÂNICOS**

**SPHEROS DO BRASIL S/A**

Caxias do Sul/RS

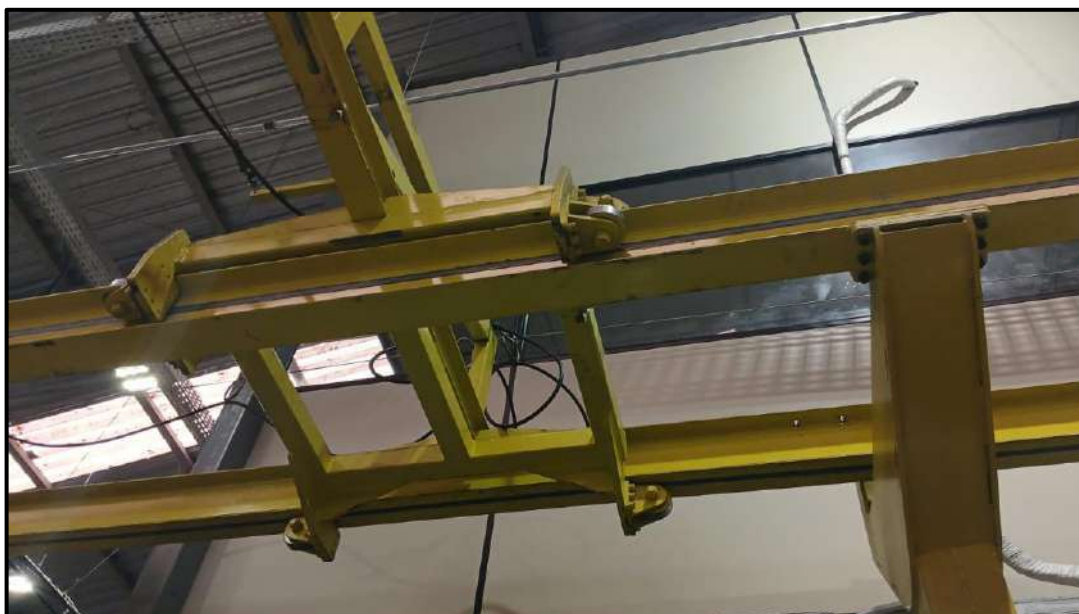
Figura 2: Sistema de arrasto

| Inconformidades encontradas | | | | |
|---|---|---|---|---|
| Separação de Kits | Braço – 200 Kg | Sistema Festoon | Apresenta travamento durante o deslocamento, ocasionado pelo embaraçamento do cabo de aço. | 9 |

Observação: O sistema Festoon apresenta travamento durante o deslocamento, causado pelo embarçamento do cabo de aço.

| PENDENCIAS | |
|---|---|
| 6A05 | Apresenta travamento durante o deslocamento, ocasionado pelo embaraçamento do cabo de aço. |

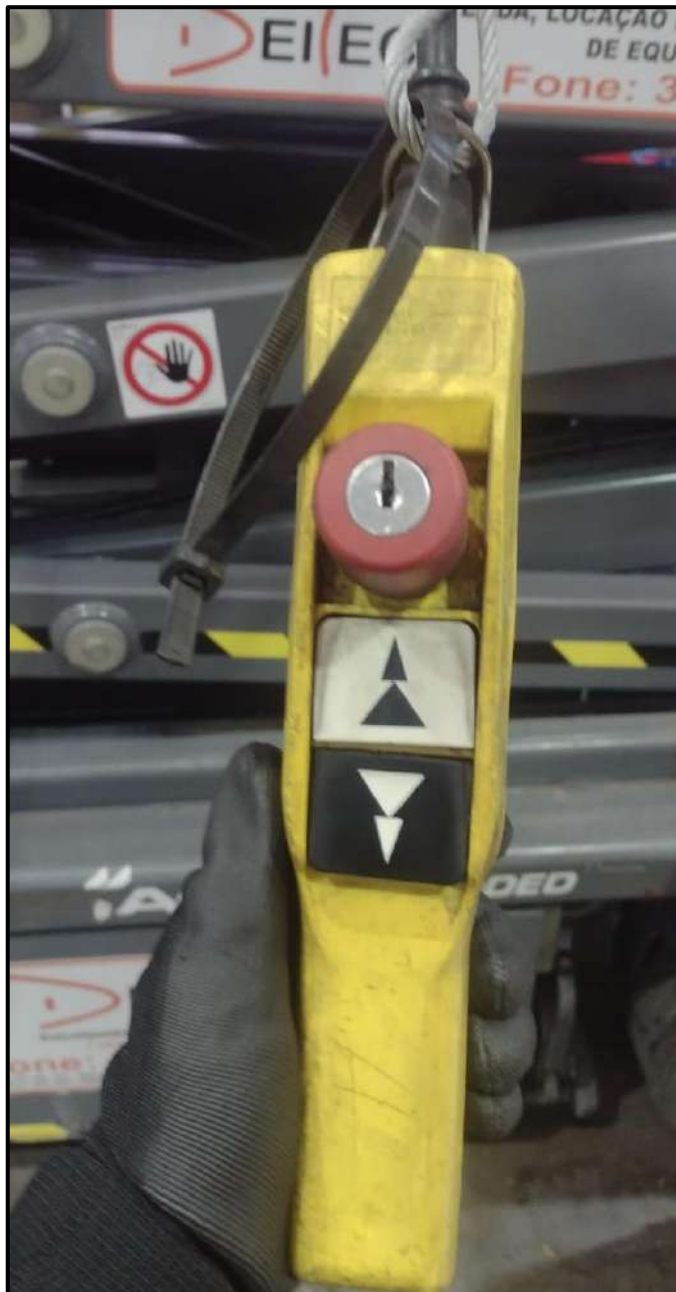
Figura 9: Botoeira

| Inconformidades encontradas | | | | |
|---|---|---|---|---|
| Separação de Kits | Braço – 200 Kg | Botoeira | Botão de emergência, somente pode ser acionado por meio de chave. | 14 |

Observação: O botão de emergência somente pode ser acionado por meio de chave, além de não estar interligado ao sistema de acionamento da talha.

| PENDENCIAS | |
|---|---|
| E5B01 | Verificar funcionamento dos botões de controle/ Botão de emergência, somente pode ser acionado por meio de chave. |

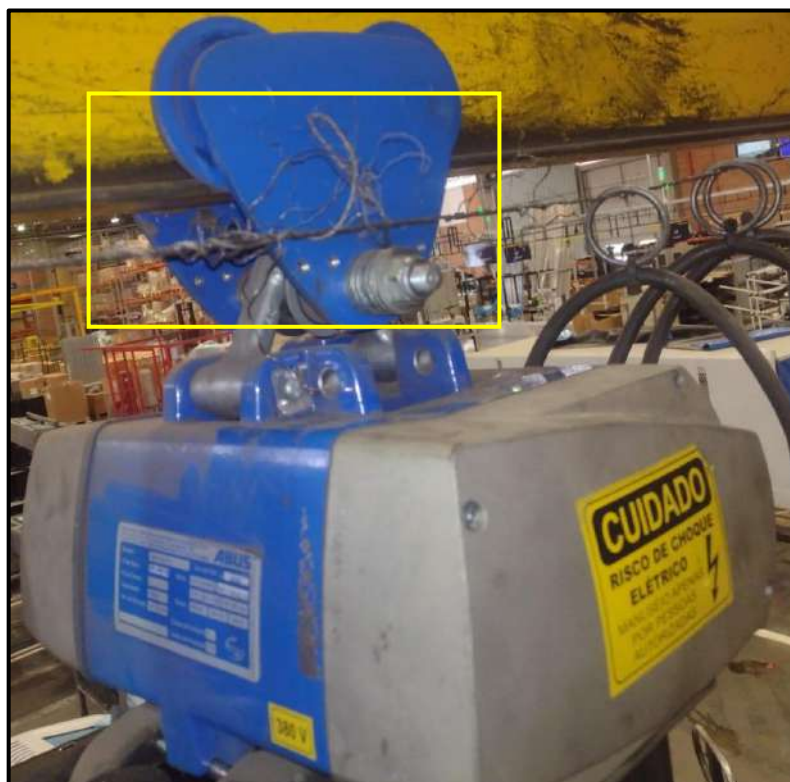
Figura 2: Trolley

| Expedição LS | Pórtico – 300Kg | Sistema Festoon | Cabo de aço está com início de ruptura. | 46 |

Observação: O sistema Festoon apresenta início de ruptura, com o cabo de aço parcialmente danificado.

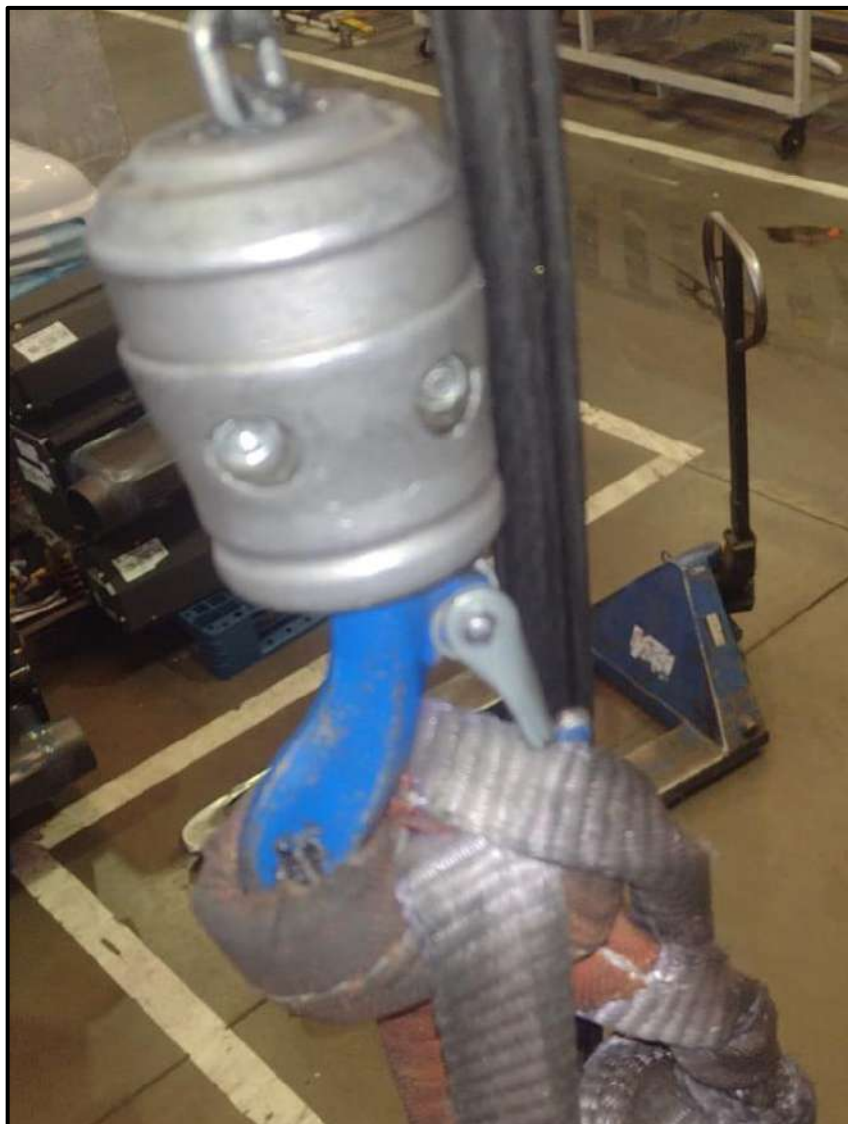
Figura 8: Gancho de levantamento

Observação: Não foi possível remover as amarras do gancho para ser realizado o registro fotográfico.

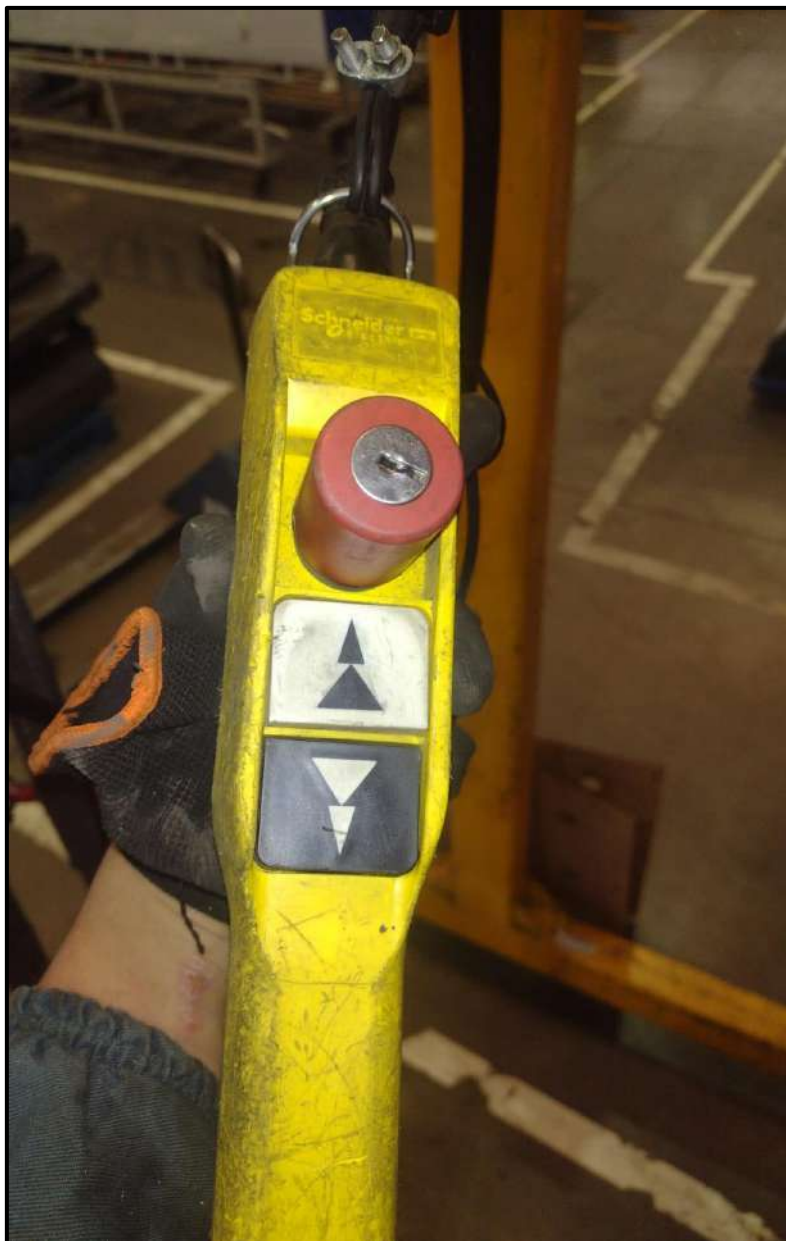
Figura 9: Botoeira

| Expedição LS | Pórtico -300Kg | Botoeira | Botão de emergência, somente pode ser acionado por meio de chave. | 51 |

Observação: Botão de emergência, somente pode ser acionado por meio de chave.
