INSPEÇÃO CABO DE AÇO

Identificação do Equipamento: P02	**Nº Ordem de Serviço (OS):**	
Tipo Ponte Rolante: 4/1		
Tipo do Cabo:10x26	**Diâmetro do cabo (mm):** 13mm	
Nº admissível arames rompidos: 9-18	**Comprimento 6xd:** 78mm	**Comprimento** 30xd: 390mm
Data da última instalação (dd/mm/aa): Cabo de aço original. Ponte adquirida em 2013**.**

Inspeção de cabo de aço conforme ABNT NBR ISSO 4309 / PQM 65

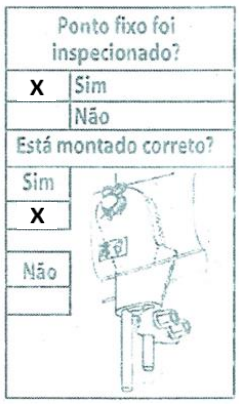
PONTO FIXO MONTADO CORRETAMENTE

GANCHO EM BOAS CONDIÇÕES
