# Relatório de Conformidade Mecânica

Coluna – Braço Giratório Mecânico T-05

VOSTALPINE MEINCOL

Caxias do Sul/RS

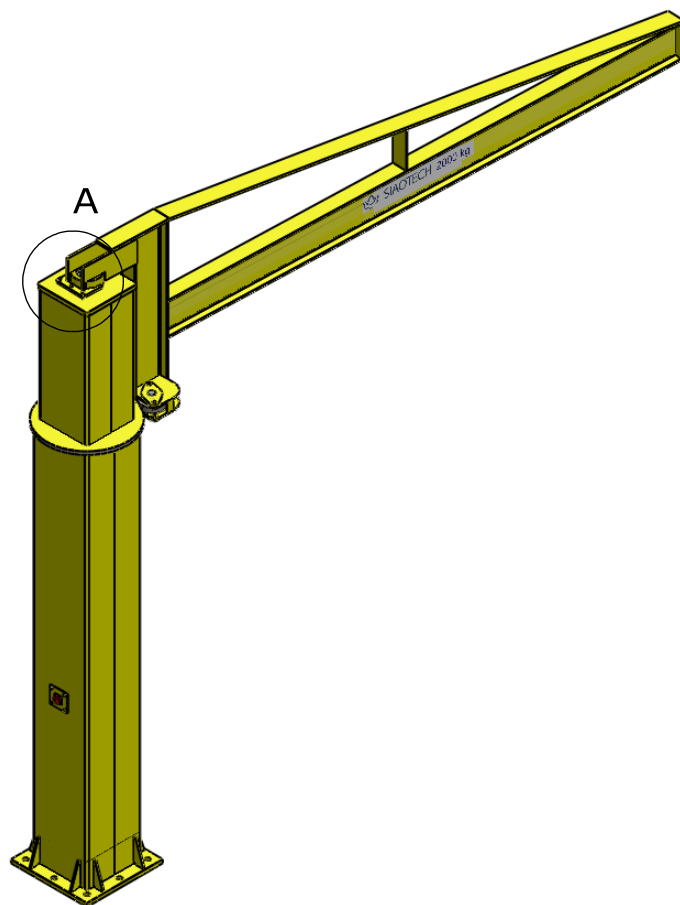
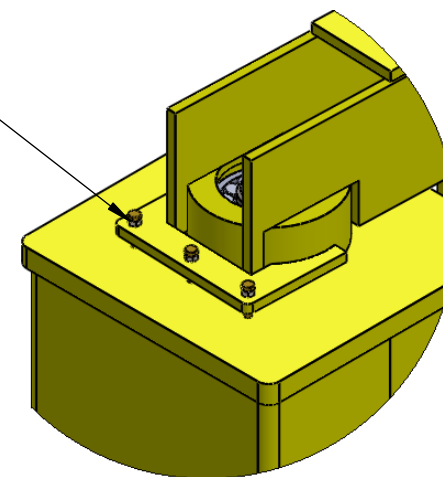
DETALHE A  
ESCALA 1 : 10

PARAFUSO DE LATÃO

do braço, nela serão roscados parafusos de latão com a finalidade de aumentar o atrito no movimento do braço e tornar o giro mais preciso. A coluna e o braço foram lixados e pintados com tinta anticorrosão certificada pela ISO 9001.

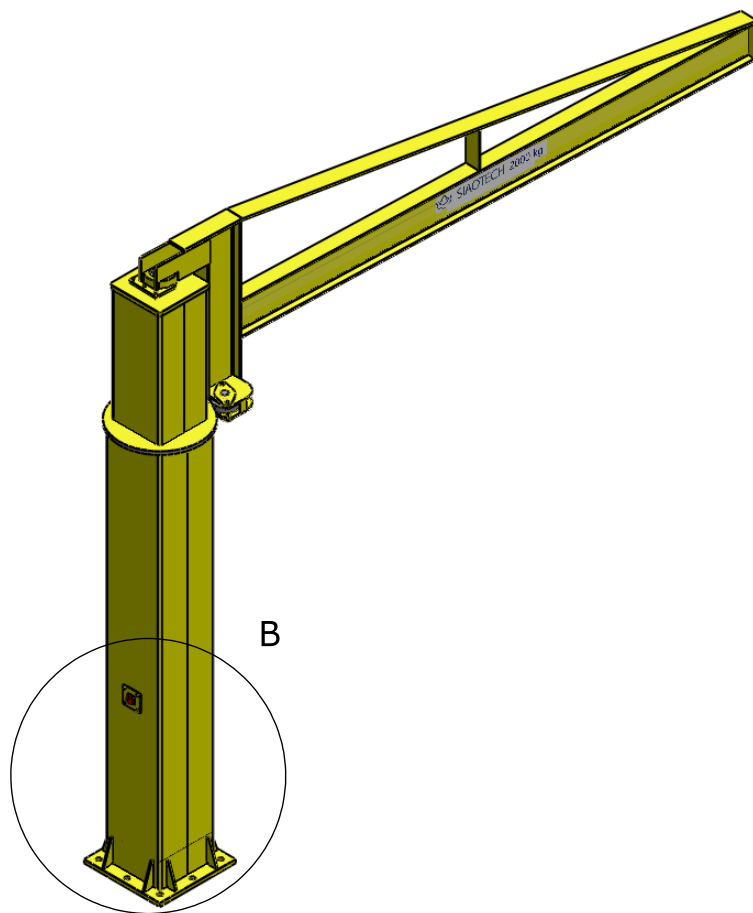
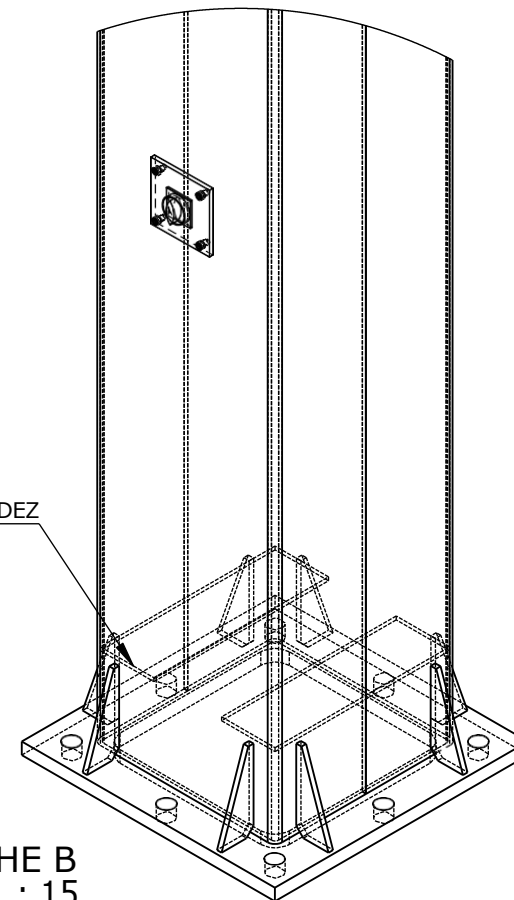
DETALHE B  
ESCALA 1 : 15

CHAPA PARA AUMENTO DE RIGIDEZ

Foram adicionadas cantoneiras na base da coluna, as estruturas com perfis geométricos quadrados/retangulares necessitam de cantoneiras para garantir uma fixação mais segura e distribuição mais uniforme das tensões pela qual a estrutura é submetida, vale lembrar que as bordas destes perfis geométricos são concentradores de tensão mesmo quando chanfrados ou dobrados. Também foram soldadas duas chapas no interior da base da coluna para ganho de resistência contra fadiga, além disso, houve a soldagem de uma chapa no mancal do rolamento autocompensador
