## RELATÓRIO DE INSPEÇÃO CABOS DE AÇO

# Relatório de Inspeção Preventiva

CABOS DE AÇO

**Voestalpine Meincol 2**

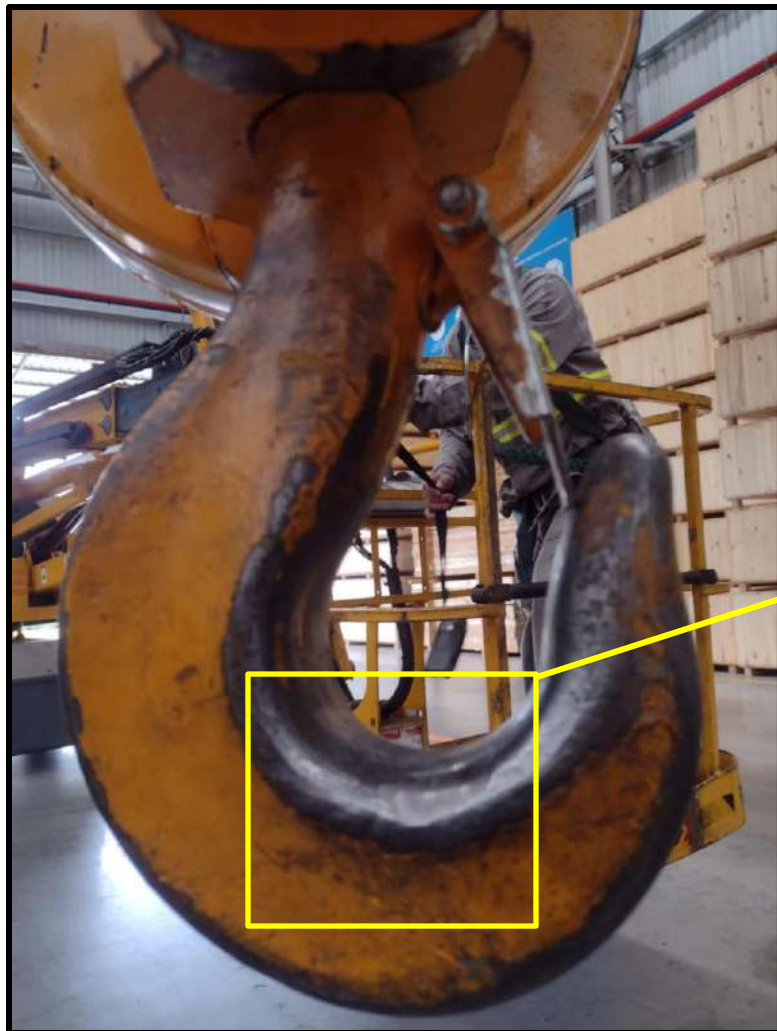
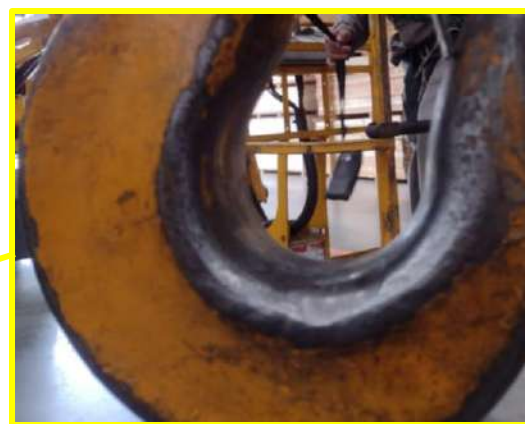
Gancho de levantamento – P05

OBS: Gancho com leve desgaste

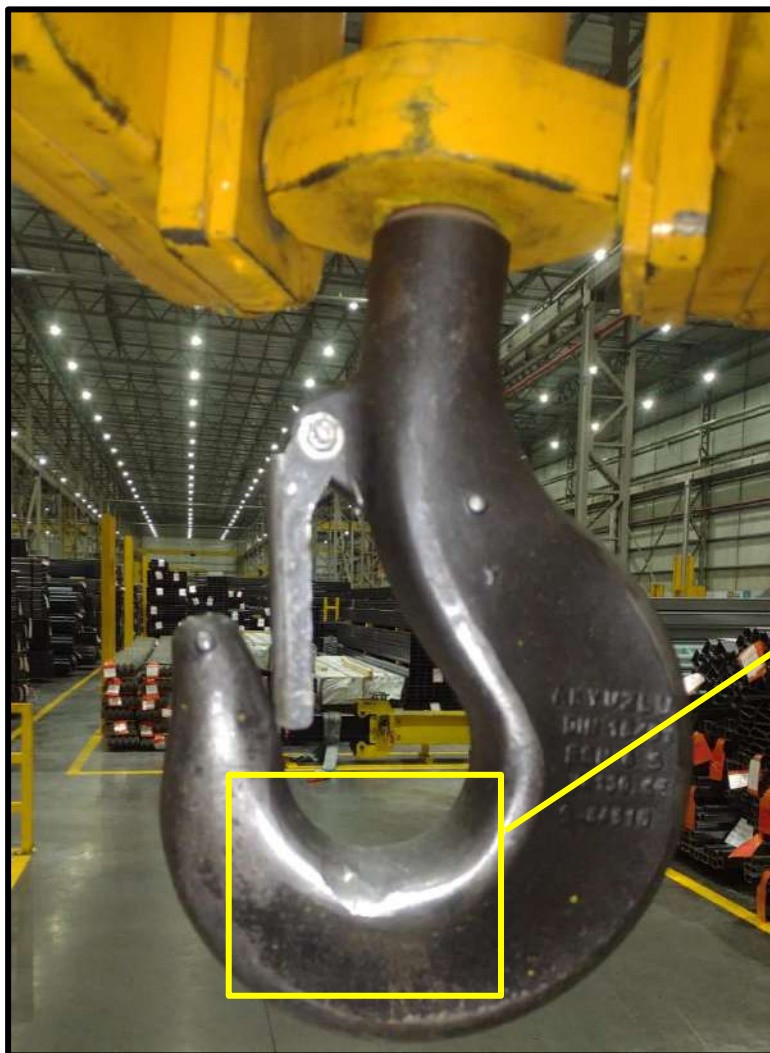
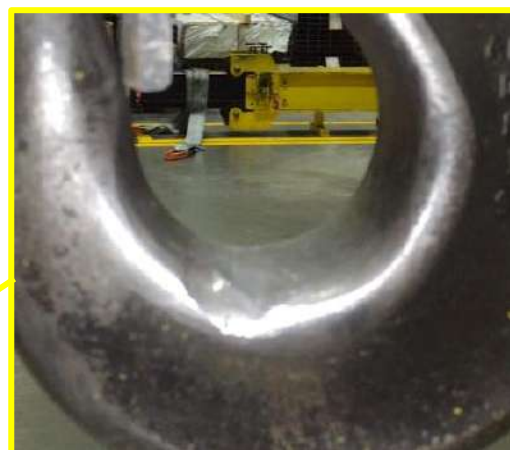
## Gancho de levantamento – P07

OBS: Gancho com leve deformação

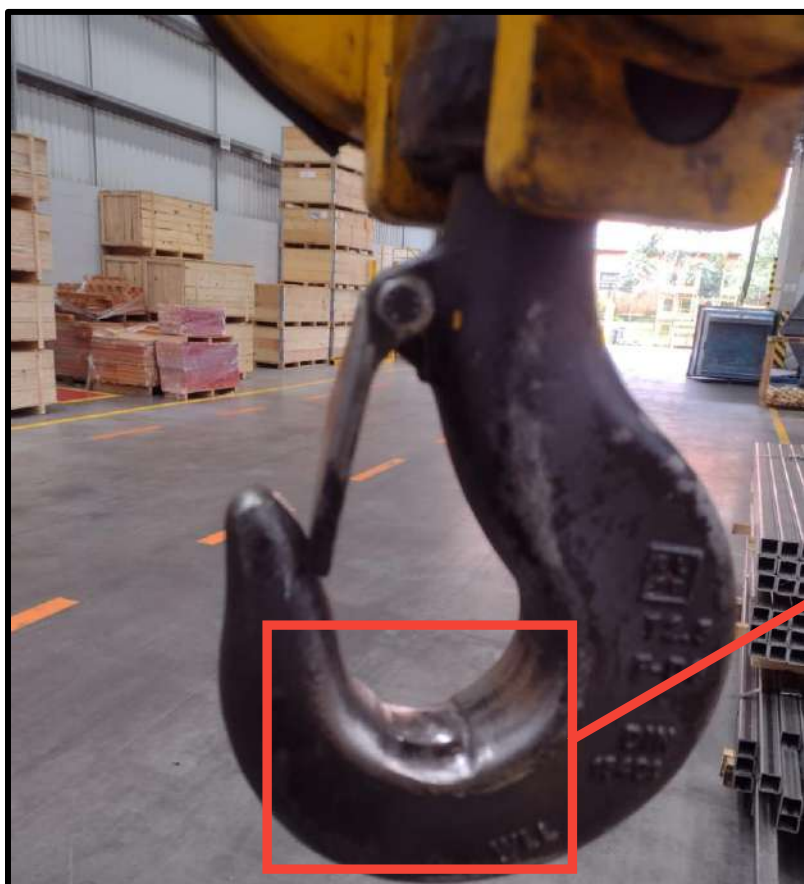
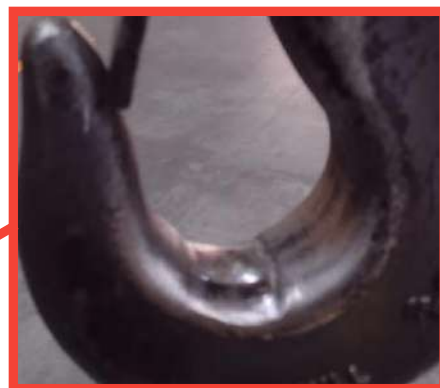
Gancho de levantamento – P08

OBS: Gancho com desgaste excessivo

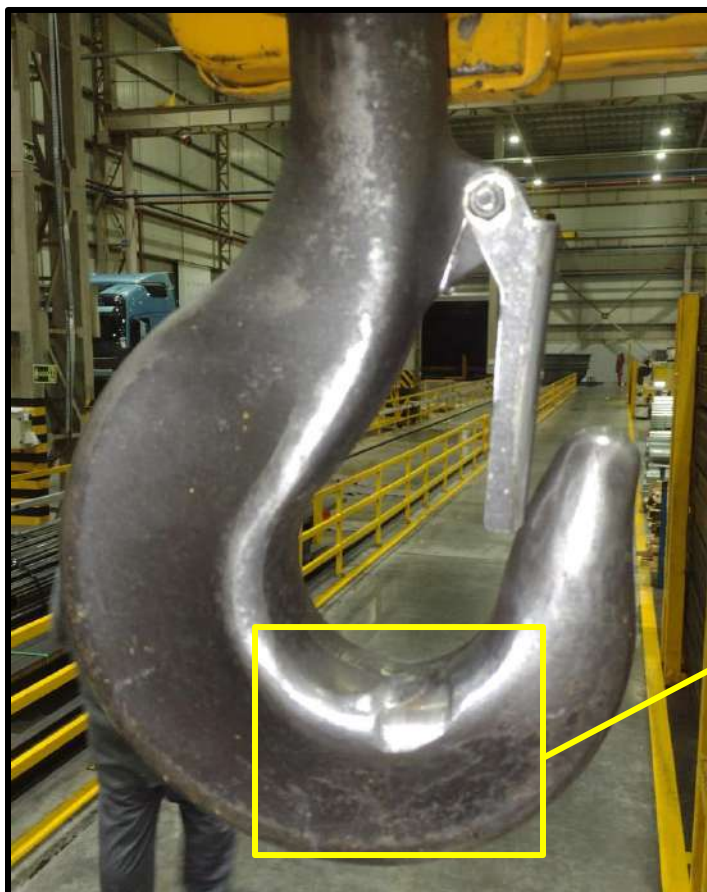
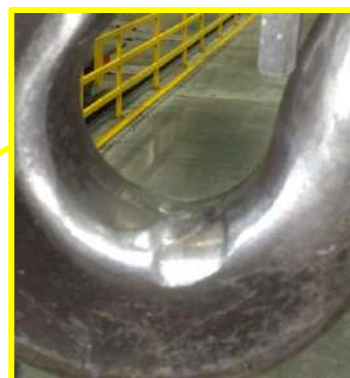
Gancho de levantamento (Com um leve desgaste) - P09

OBS: gancho com leve desgaste

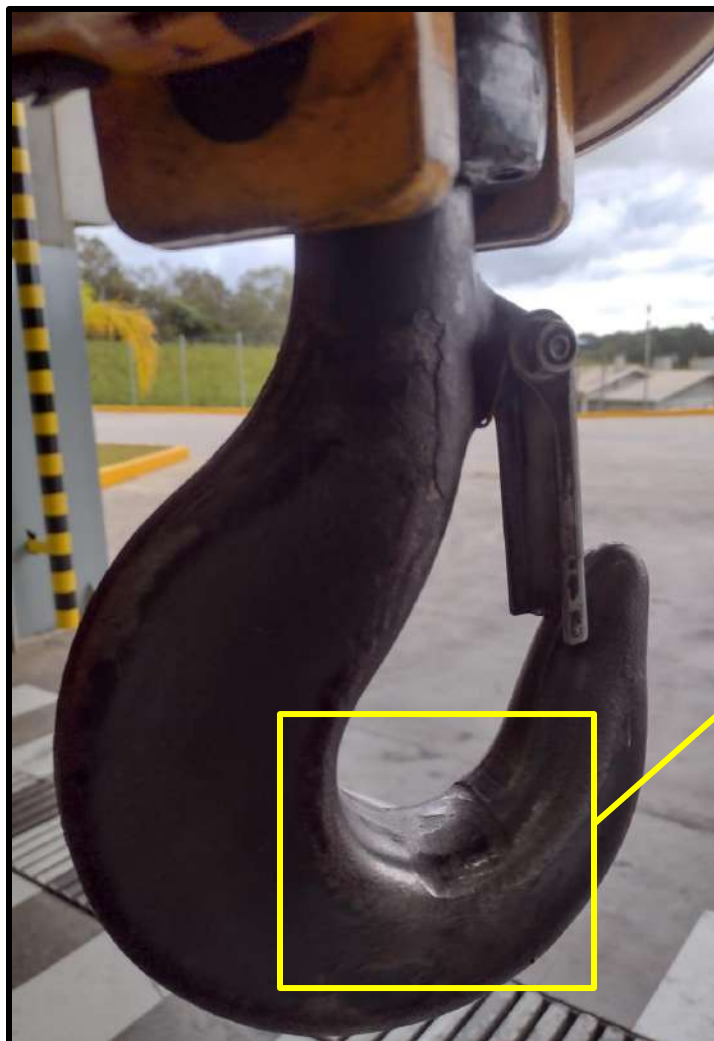
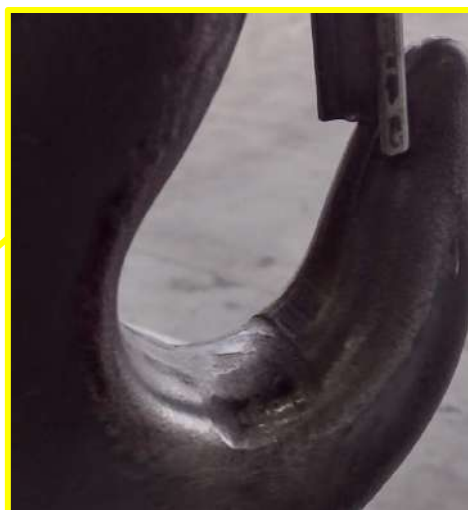
## Gancho de levantamento P10

OBS: Gancho de levantamento com leve desgaste

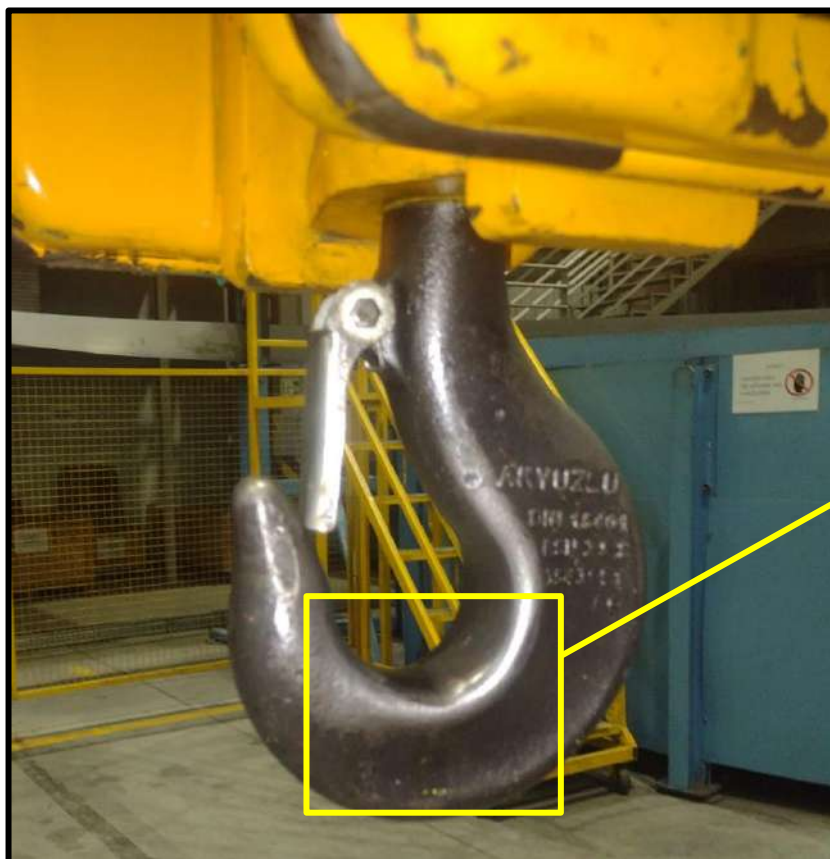
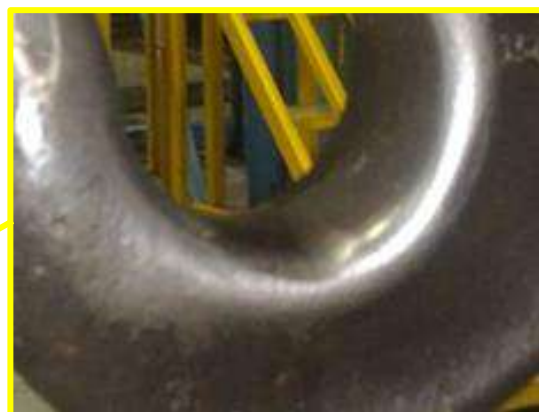
Gancho de levantamento – P11

OBS: Gancho de levantamento com leve desgaste

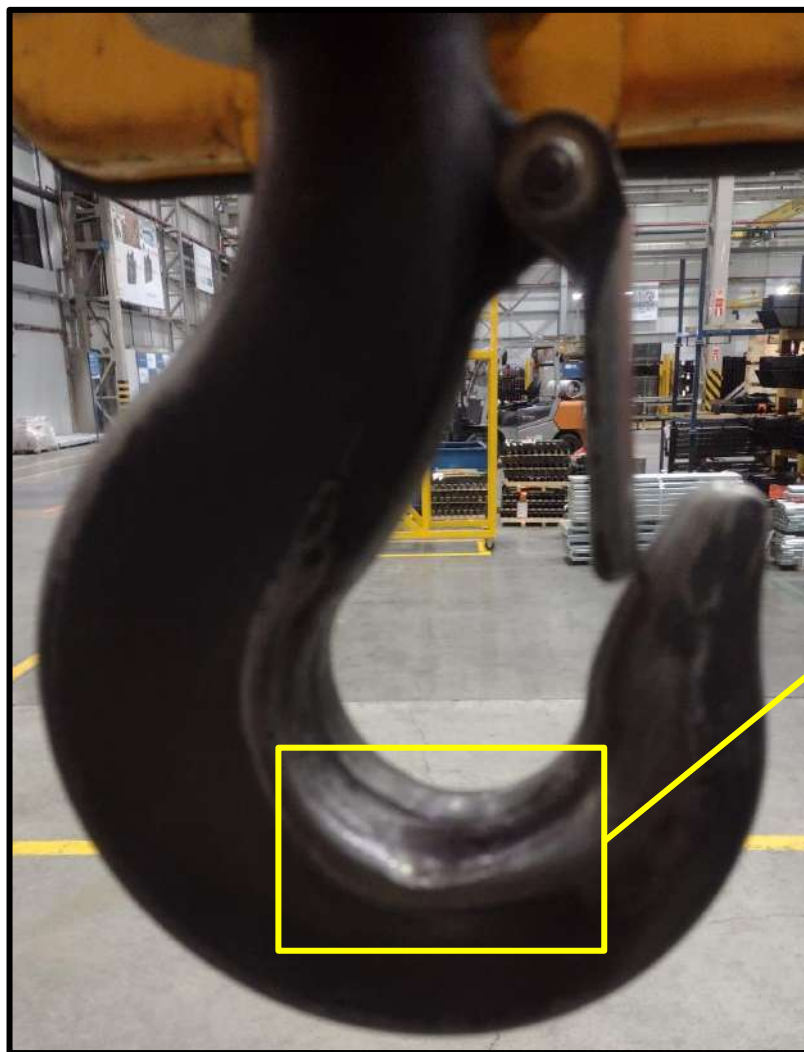
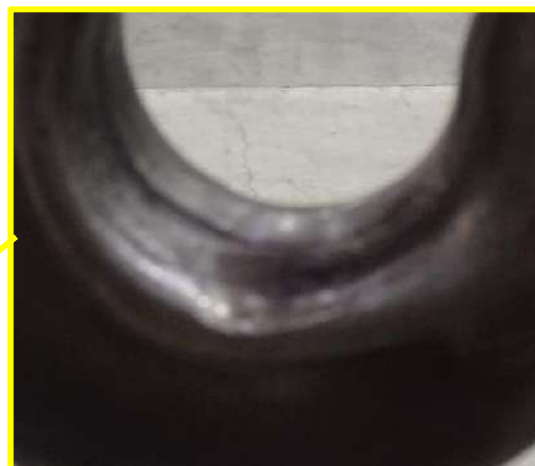
## Gancho de levantamento – P12

OBS: Gancho de levantamento com um leve desgaste

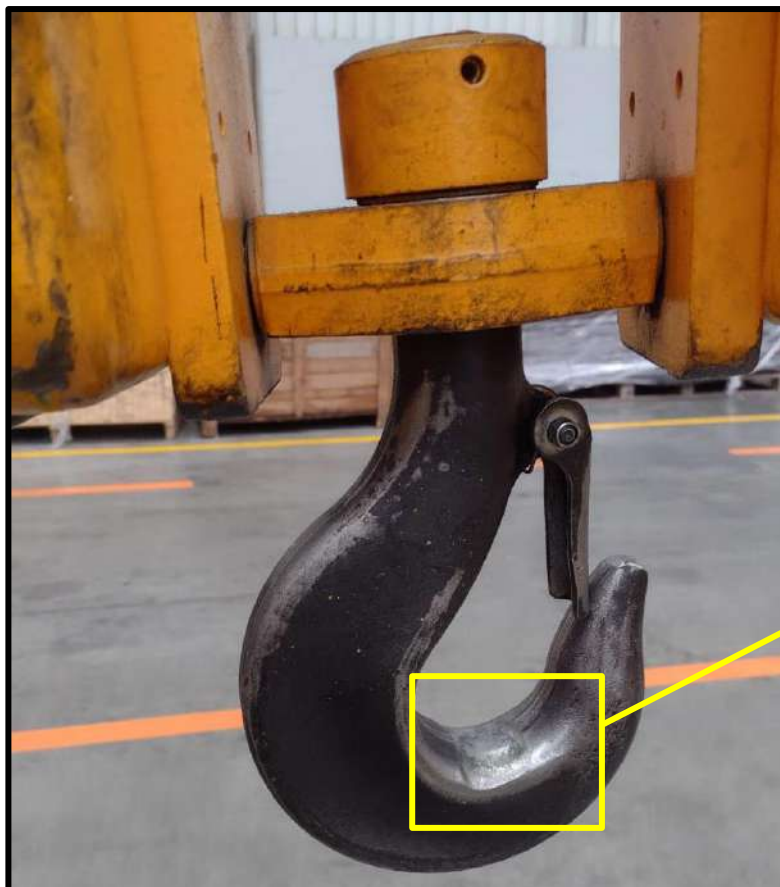
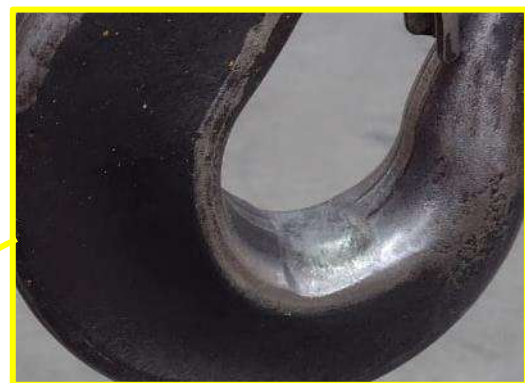
Posição 8 (-3,7%) – P13

OBS: Gancho com leve desgaste
